**INFORME FINAL**  
**ACCIDENTE DE LA AERONAVE N7381G**

**Julio 2021**

**Reporte No.:** ACC 001 2019  
**Título:** Informe Final  
**Matricula:** N7381G  
**Modelo o tipo:** CESSNA 172K  
**Fecha del Accidente:** 19 de octubre de 2019  
**Hora del Accidente:** 09:27 AM hora local  
**Lugar del Accidente:** Cantón El Progreso, Finca San Cristóbal, Santa Tecla, La Libertad  
(Zona de El Boquerón, Volcán de San Salvador)

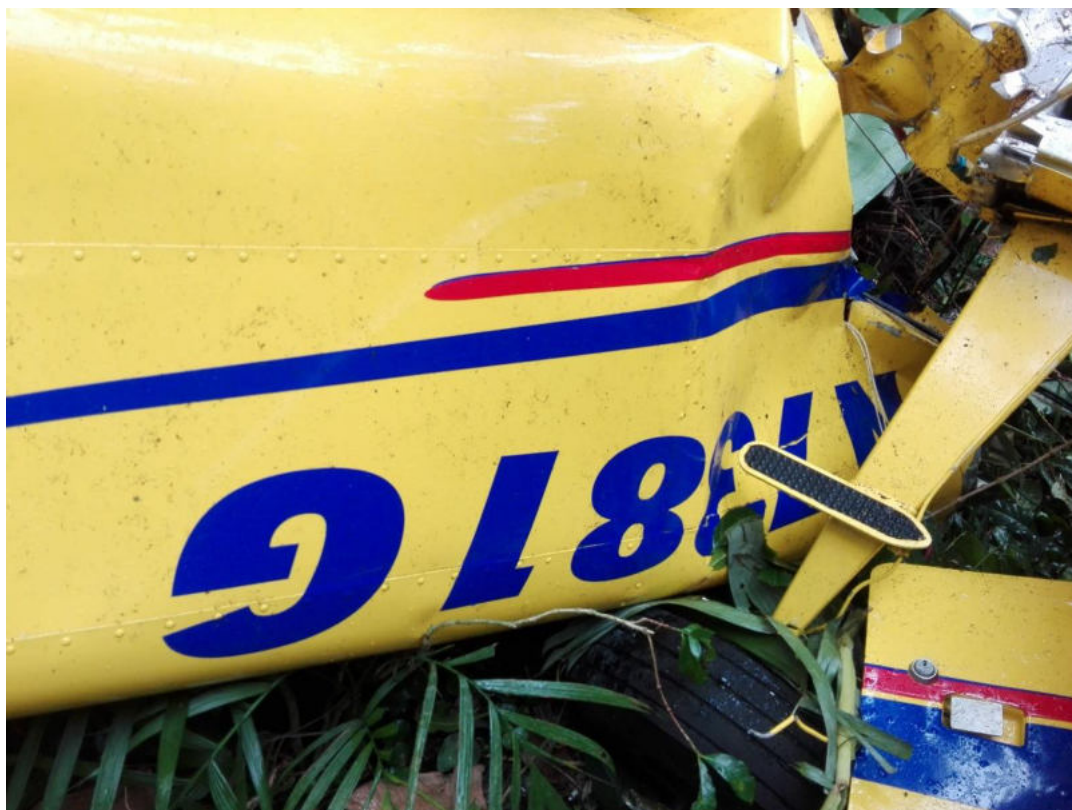
La aeronave sufrió daños en su totalidad, quedando completamente destruida. El fuselaje segmentado en tres partes, siendo las más dañadas el cono de cola y la sección de los asientos traseros. La sección de cabina de pilotaje (asientos delanteros) se mantiene unida al compartimiento del motor y en posición invertida, tal como se aprecia en las fotografías.

Sección trasera y matrícula de la aeronave

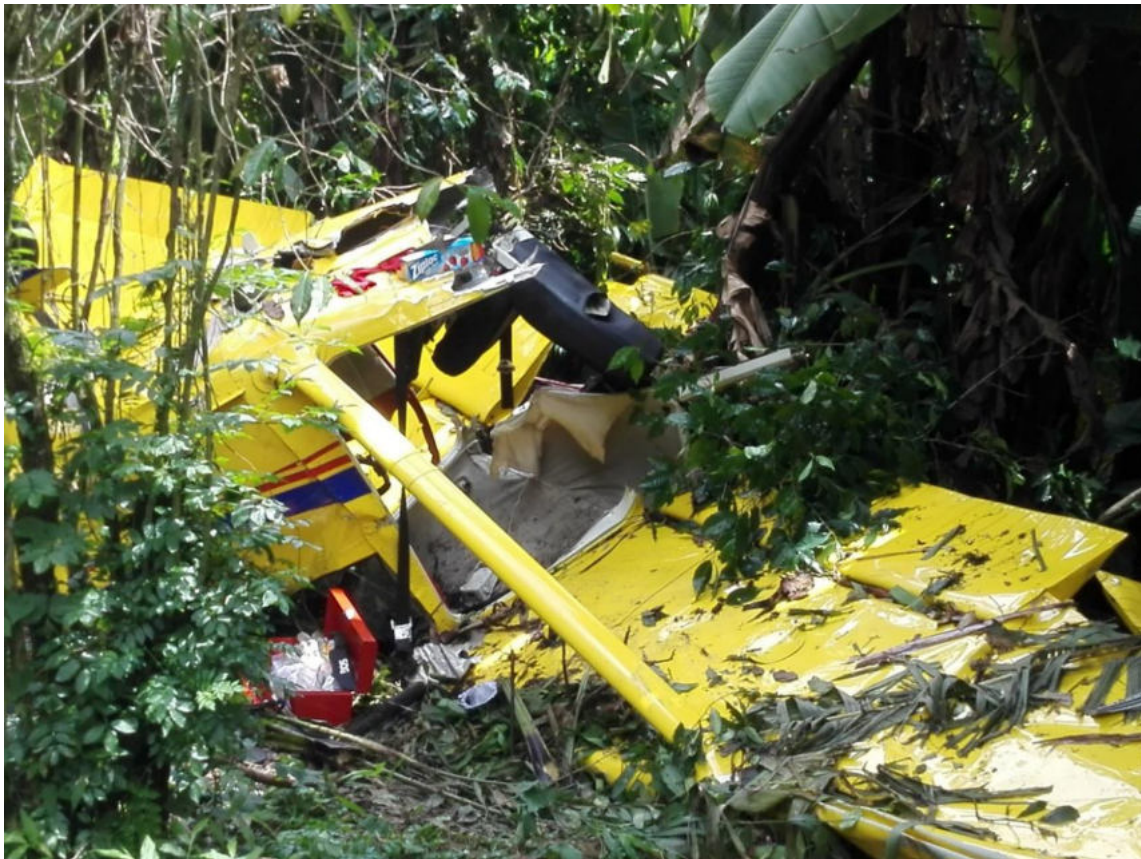
Asientos delanteros (Cabina de pilotaje)

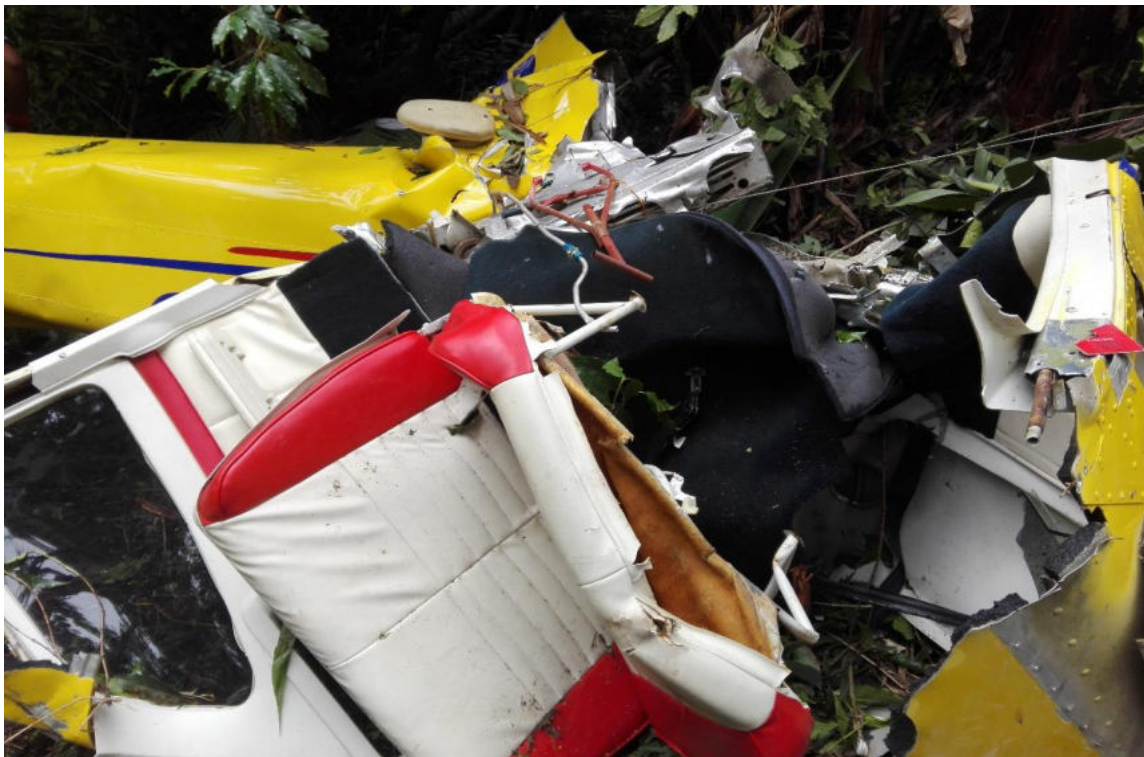
Asientos traseros

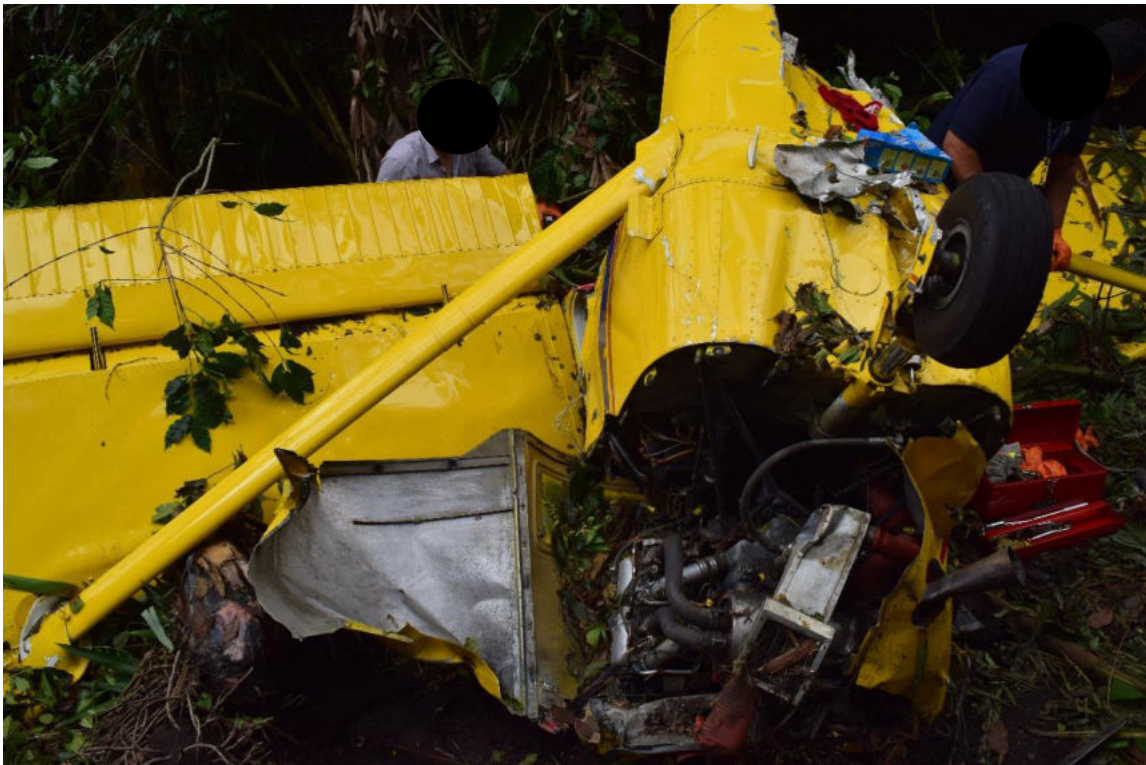
Cabina de pilotaje y compartimiento de motor

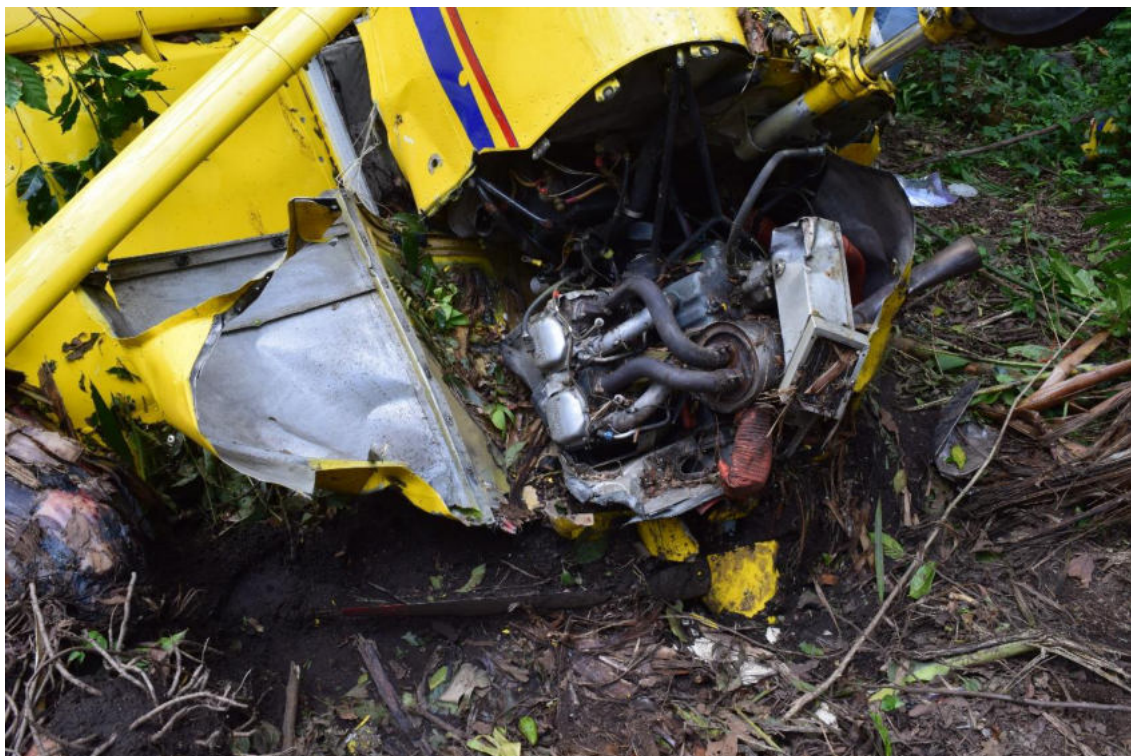
Compartimiento de motor y hélice

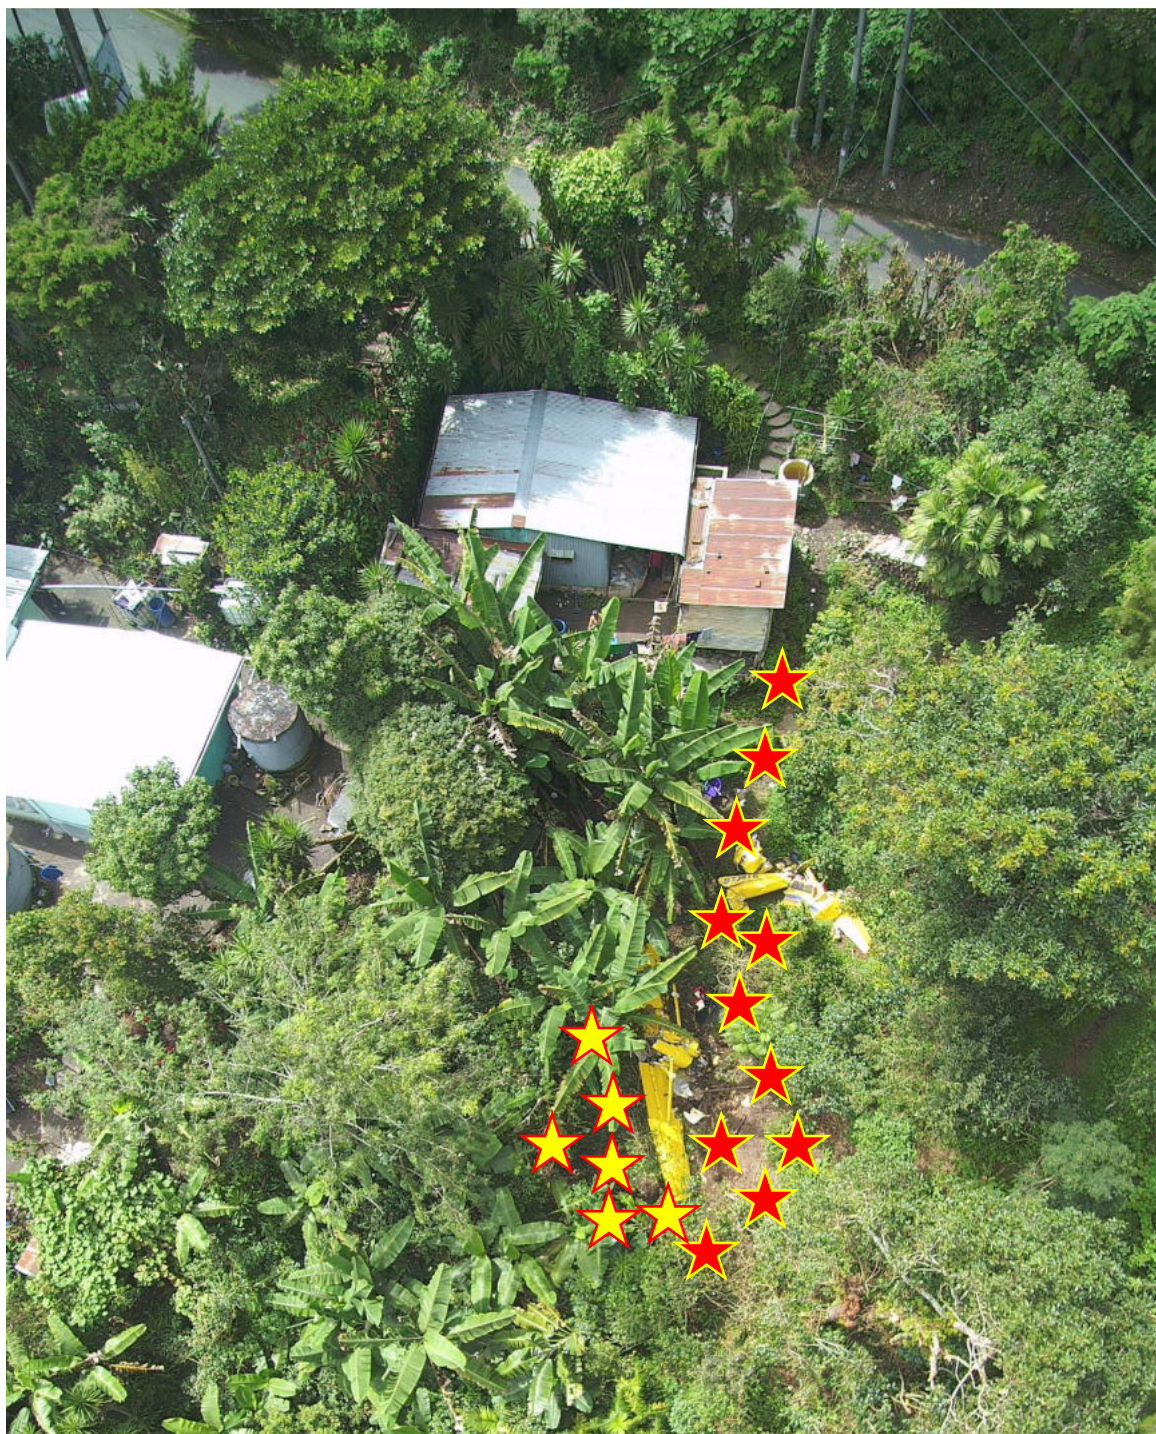
El impacto de la aeronave tuvo lugar en un terreno privado, a escasos metros de unas casas de habitación. En el sitio donde cae la aeronave, el propietario manifiesta tener cultivos de espinaca, perejil, ruda y bananos, los cuales se dañan durante el impacto y la posterior evacuación de las víctimas. No se reportan daños a las viviendas circundantes.

Daños a cultivos de espinaca, perejil y ruda

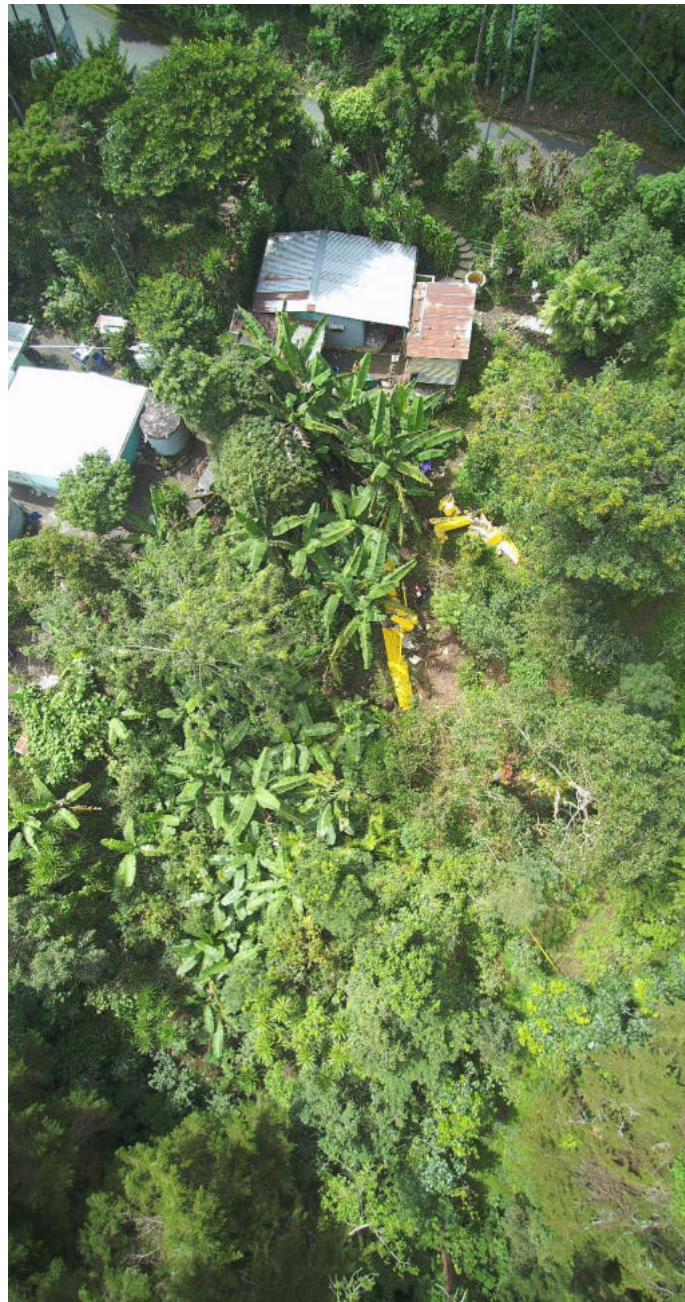
Los restos de la aeronave quedan sobre la ladera oriente del volcán de San Salvador, en un punto que se identifica con las coordenadas 13° 43.977' N, 89° 16.381' W, a 1694 metros sobre el nivel del mar (5556 pies). De acuerdo con declaraciones de los pilotos, en la porción final del vuelo, segundos antes del accidente, el avión entra en una pérdida de sustentación (stall) y se desploma sobre las copas de los árboles. De acuerdo con la evidencia recolectada, la parte posterior del avión, a la altura de los asientos traseros, impacta con una rama y provoca que el fuselaje se segmente en tres secciones, siendo las más dañadas la sección correspondiente a los asientos traseros y el empenaje de la aeronave. La sección de los asientos delanteros se queda unida al compartimiento del motor y termina en posición invertida.

**Vista general del sitio del impacto**

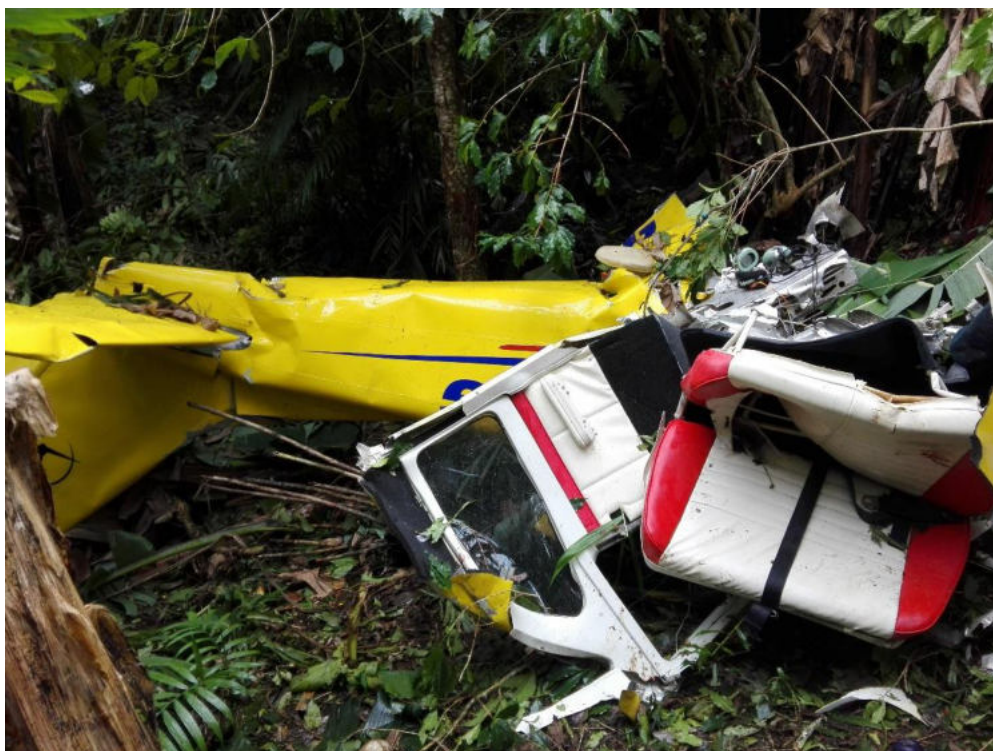
Sección trasera del fuselaje

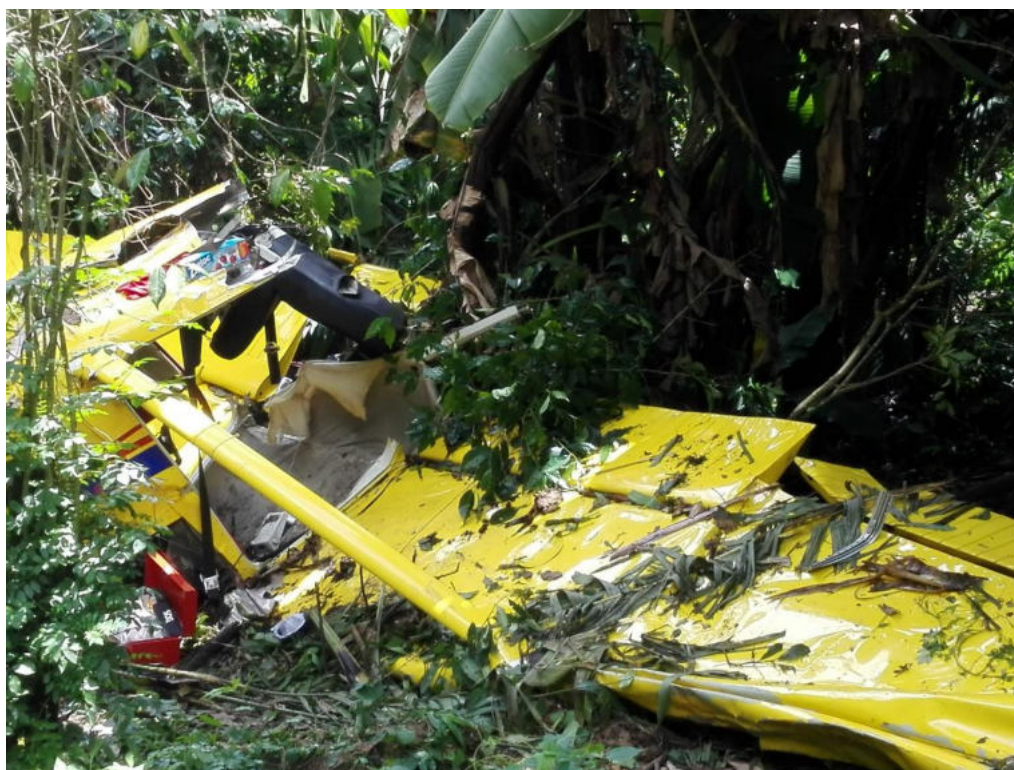
Alas y sección delantera del fuselaje

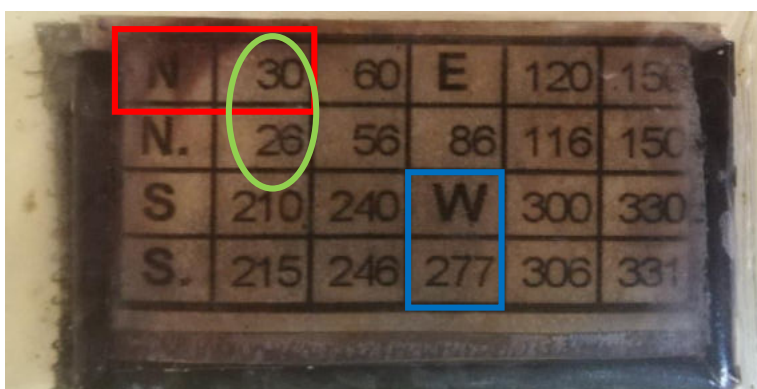
- La cartilla de corrección de la brújula instalada en la cabina del N7381G presenta un formato que induce a la incorrecta interpretación de esta. Tanto el piloto al mando el día del accidente como otros pilotos que solían volar el N7381G declararon que en la cartilla de corrección se detalla que para dirigirse rumbo norte (N) en realidad se debe volar en rumbo 030°, con lo cual interpretan que la brújula presenta una desviación de 30° hacia la derecha. Al ver la cartilla de corrección (que estaba instalada en la cabina del avión, el día del accidente), debido al formato que presenta, efectivamente se tiende a pensar en un primer momento que la brújula muestra la mencionada desviación, sin embargo, luego de analizar detenidamente la cartilla, se verifica que es un error de interpretación (tal como se muestra en la figura a continuación) y que en realidad la desviación de la brújula es entre 4° y 7°

Cartilla de corrección de la brújula instalada en el N7381G el día del accidente. Debido al formato de filas y columnas, los pilotos leen el recuadro en rojo e interpretan “para dirigirme rumbo norte (N o 0) debo volar en rumbo 030, por lo tanto, la brújula tiene 30° de desviación a la derecha”, siendo la lectura correcta la del óvalo verde e interpretar “para dirigirme rumbo 030 debo volar en rumbo 026, por lo que la desviación de la brújula son 4°”. La máxima desviación de la brújula es de 7° y se presenta en el recuadro azul: “para dirigirme rumbo oeste (W o 270), debo volar en rumbo 277”
