**REPORTE FINAL DEL ACCIDENTE DE
LA AERONAVE YS-327A**

REPORTE FINAL DEL ACCIDENTE

Accidente 002-2016

TIPO DE AERONAVE: Allied Ag CAT / Modelo G164B / Serie 218B

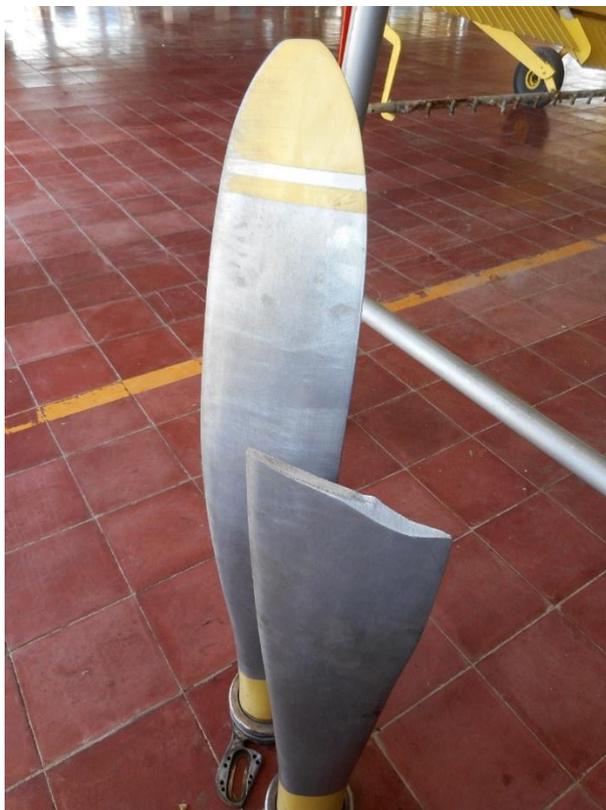
La pala serie 777359 presenta una fractura transversal completa, con separación de una sección de 15 pulgadas medidas desde la punta de la pala. El patrón de fractura es típico y consistente con una fractura por fatiga originada por fisura. Dicha fisura se inició cerca del borde de ataque de la pala y fue propagándose hacia el centro de la misma debido los ciclos de carga hasta el momento de la fractura súbita (el día del accidente).

Fig. 1. Pala dañada. Fractura transversal completa

- Inspeccionar visualmente la hélice, antes de cada vuelo.
- Si bien la inspección NDT no es obligatoria, debido a la operación en pistas de tierra y grama, es recomendable que se realice por lo menos cada 12 meses.

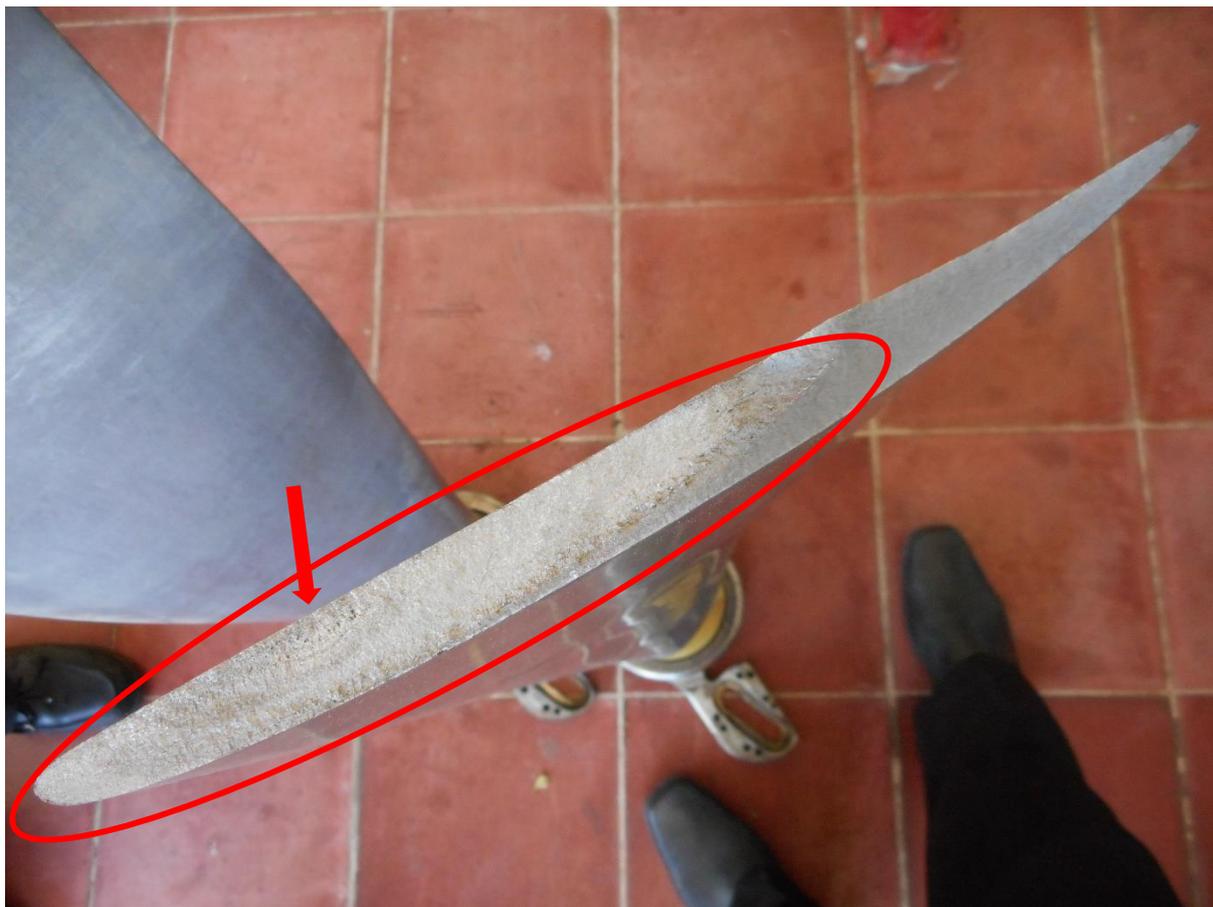
Fig. 2. Zona de líneas de playa, fractura propagada por ciclos de carga. La flecha indica el origen de la fisura

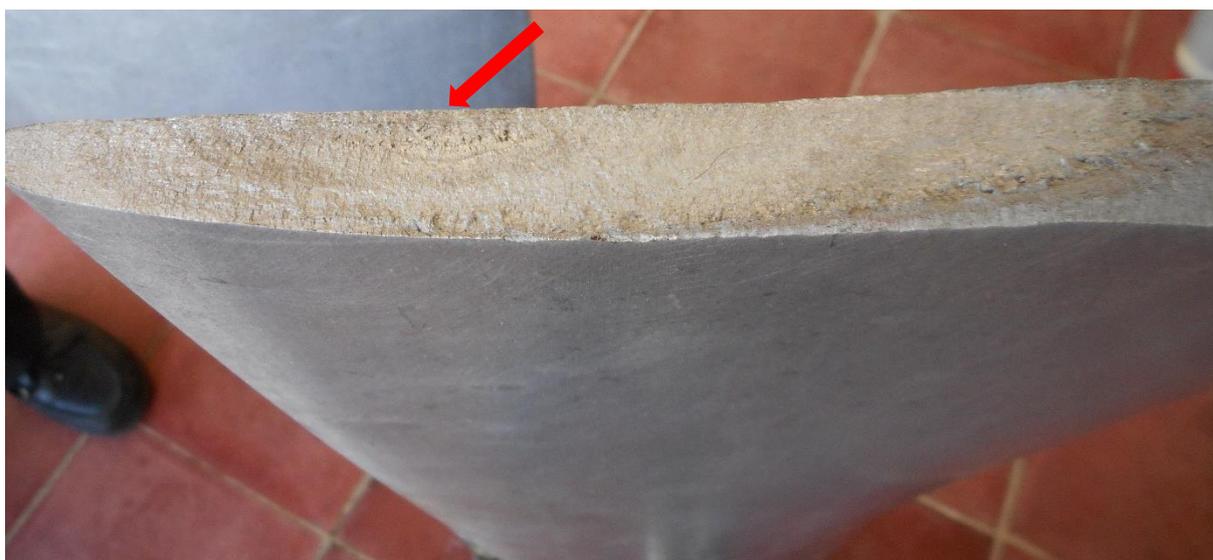
Fig. 3. Zona de líneas de playa, fractura propagada por ciclos de carga. La flecha indica el origen de la fisura. La gran densidad de líneas se debe a la alta ductilidad del aluminio

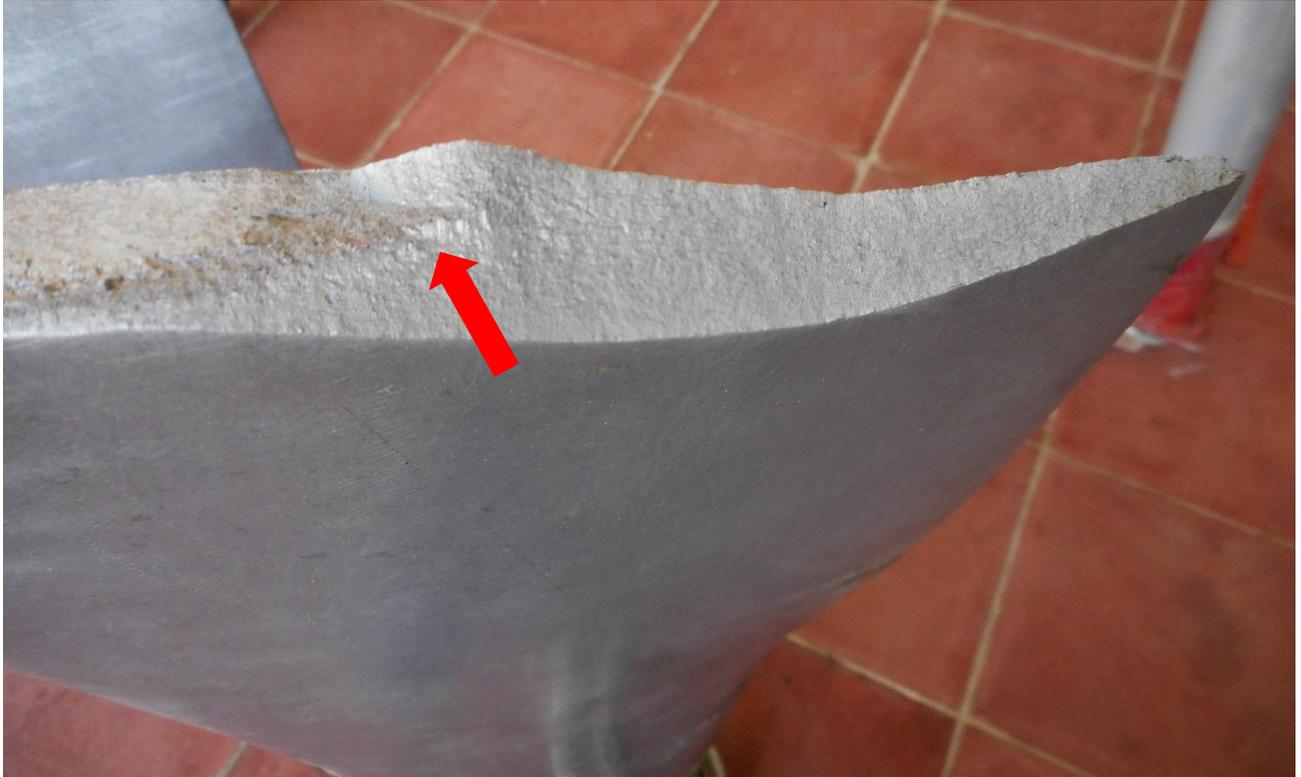
Fig. 4. Zona de fractura súbita. La flecha muestra el punto de fractura repentina.
