# INFORME FINAL

### **ACCIDENTE DE AERONAVE**

FABRICACION: CESSNA, MODELO: 152,

Informe Técnico Numero: AAC-008/21

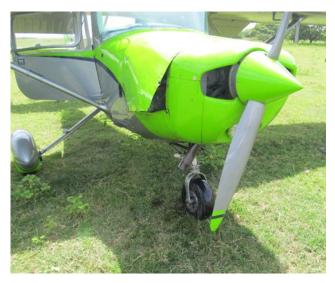
1.3.2 Motor: Cilindro No 3 reventado, roto de la base del block del motor..

1.12.2 El motor tuvo daños en el cilindro No. 3, se desprendió del block del motor.

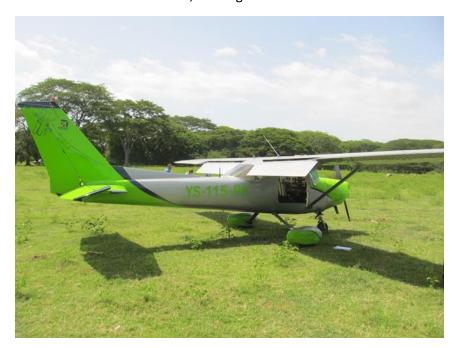
1.12.1 La aeronave realizo el aterrizaje de emergencia en un terreno engramado de un potrero, el aterrizaje fue realizado con toda normalidad, sin ningún daño a la aeronave.

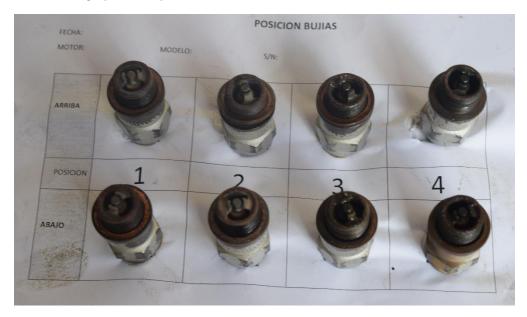
- a) Las bujías posición No 3 pertenecen al cilindro roto.
- b) Las bujías posición No 4 pertenecen al cilindro opuesto de la posición No 3, donde en el cilindro No 4 se encontró con golpes en la parte inferior.

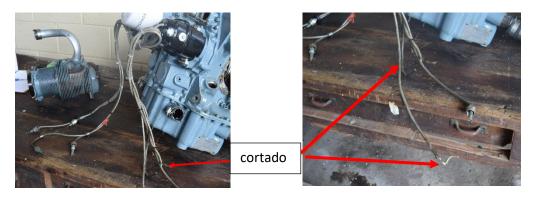
Se encontraron cortados debido al rompimiento del cilindro No 3.

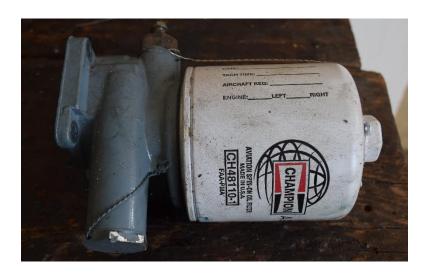
- B) El enfriador de aceite se removió del motor sin observar externamente daño alguno.
- C) Se encontró mucha viruta de aluminio proveniente del cilindro No. 3 roto.

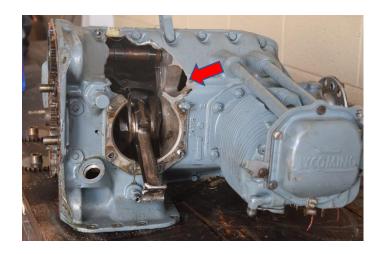
a) la carcasa del block de la posición No. 3 en la parte interna y externa, rotos

b) la biela del pistón No. 3 roto, extremo que sujeta el cilindro

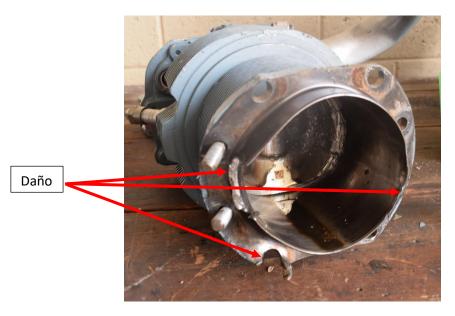
La causa de la falla del cilindro No 3 del motor, fue debido a falla del "Bushing connecting Rod Upper" con numero de parte LW-13923 instalado en la biela del pistón.

c) Parte inferior del cilindro No. 3 dañado.
