# INFORME FINAL ACCIDENTE DE AERONAVE

FABRICACION: CESSNA, MODELO: C172, NUMERO DE SERIE: 17260547,  
MATRICULA: YS-153-PE, PROPIEDAD: FLIGHT TRAINING. DIVISIÓN DE  
SERVICENTRO COMANDER

FECHA DE EVENTO: 03 de ENERO del 2025

Informe Técnico Numero: AIG-001-YS153PE-2025

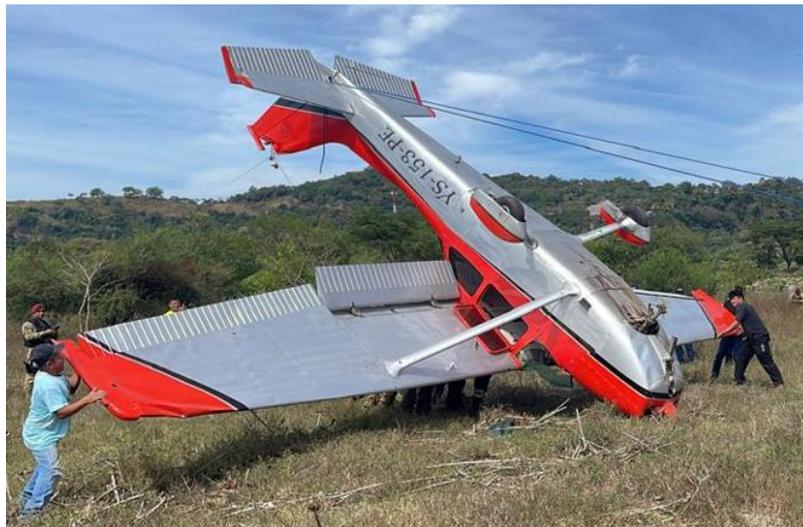
### 1.3.1 Fuselaje:

- Daños estructurales a lo largo del fuselaje, evidenciando golpes y estrés por el impacto.
- Deformaciones significativas en varias secciones del fuselaje.
- Daños en las alas, resultantes del impacto contra el suelo.
- Daños en la cola, por el impacto.
- Fractura en el tren de nariz.
- Tren principal doblado.
- Soportes del ala con fractura en uno de ellos.

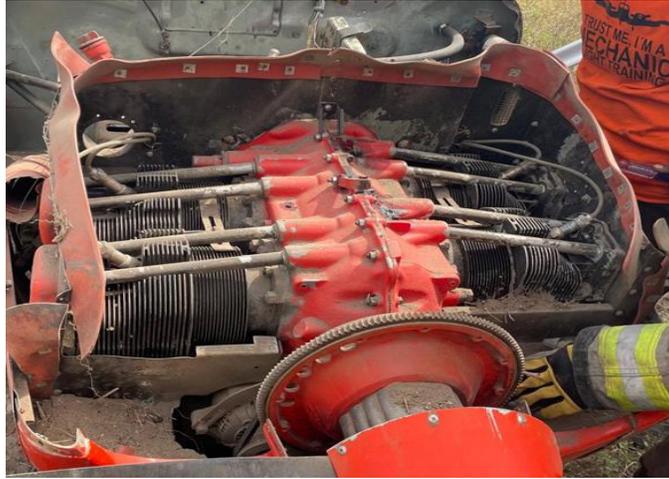
### 1.3.2 Motor:

- Fractura evidente cerca del último cilindro del motor.
- Derrame de aceite significativo.
- Daños internos en los cowling debido al aceite caliente que salió por la fractura.
- Bancada del motor dañada y doblada.
- Posible daño en los componentes internos del motor.

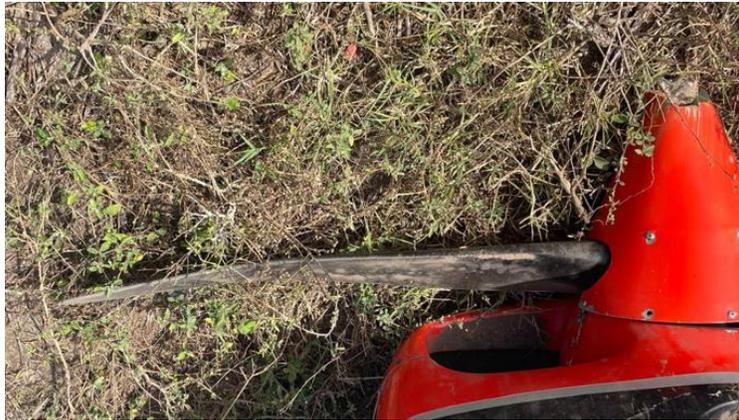
### 1.3.3 Hélice:

- Daños leve en la hélice.
- Pequeños dobles en las palas de la hélice, indicativos de contacto con el suelo.
- La hélice al momento del aterrizaje se encontraba en posición horizontal.

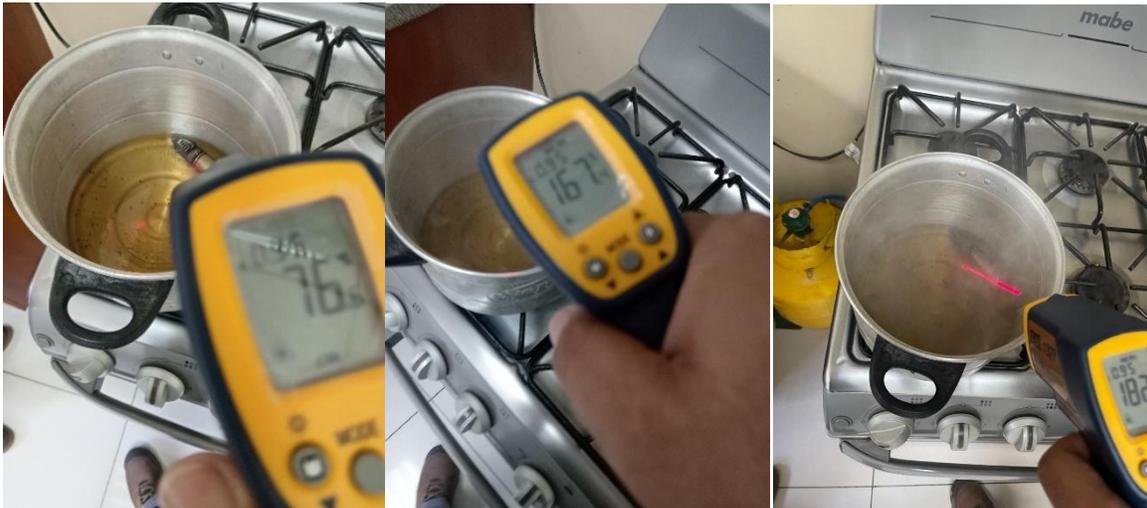
## ANEXO 08: FOTOGRAFÍAS DE LA PRUEBA DE VALVULA TERMOSTATICA.

3	Thermostatic ByPass Valve	<ul style="list-style-type: none"> <li>La válvula termostática de paso, se verificó de acuerdo con las recomendaciones del fabricante (ver anexo 07); dé la prueba la válvula se expandió un 62% de lo que el fabricante estipulaba como lo esperado (de una medida de 3.7724275 pulgadas a temperatura ambiente a una medida de 4.0078125 pulgadas a temperatura de 180 grados Celsius, expandiéndose 0.23 pulgadas en lugar de 0.375 pulgadas según fabricante). En anexo 08, se despliegan las fotografías asociadas a la prueba y a las temperaturas (la medición de temperatura se efectuó con un pirómetro) estipuladas por el fabricante, las mediciones de la válvula en estado normal y elongada se realizaron con un pie de rey.</li> <li>Se efectuó la inspección de la tuerca de engarce por medio del boletín de servicio del anexo 09; todo se encontró en cumplimiento según anexo 09; en anexo 10 se detallan las fotografías de la prueba realizada.</li> </ul>

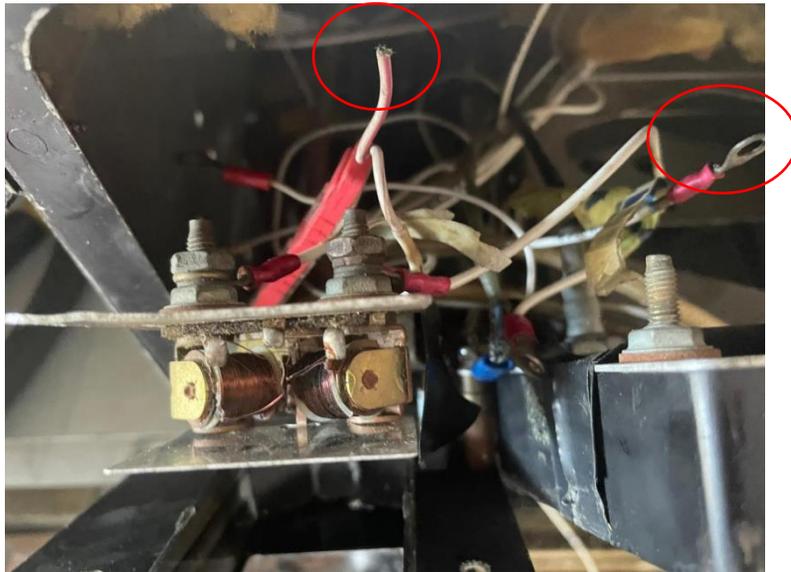
## ANEXO 17: FOTOGRAFÍAS DE INSTALACION ELÉCTRICA DE INDICADORES DE COMBUSTIBLE AERONAVE YS153PE

5	Medidor de temperatura de aceite	No	Hubo indicación oportuna y veraz de la temperatura todo el tiempo. Aunque los indicadores de combustible no estaban funcionando. Desviación con respecto a los procesos estándar de instalación de componentes en relación con los medidores de combustible. Desviación con respecto a los procedimientos de despacho y operación de aeronaves con ítems no Aeronavegables o sin funcionamiento por los medidores de combustible
6	Cumplimiento de ADs relacionados al aceite y falla del motor	No	Los ADs no muestran evidencia de evaluación y cumplimiento tanto los no aplicables como los aplicables. Esto impacta directamente la seguridad operacional en general

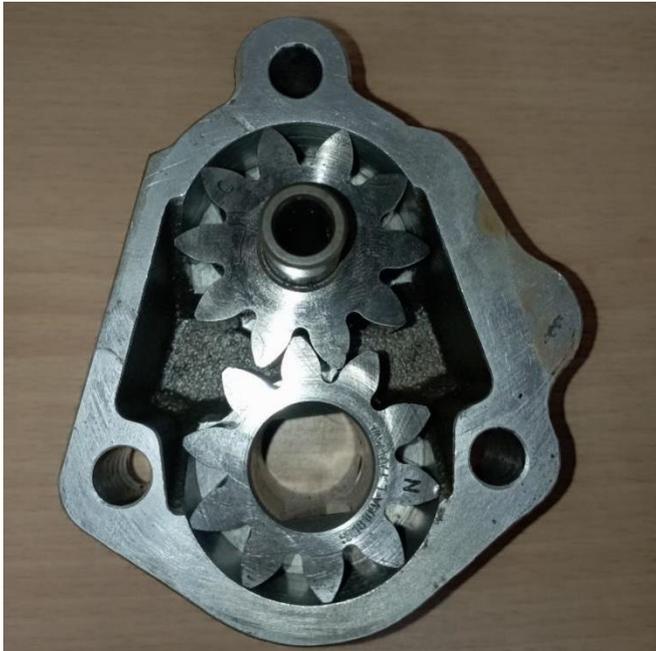
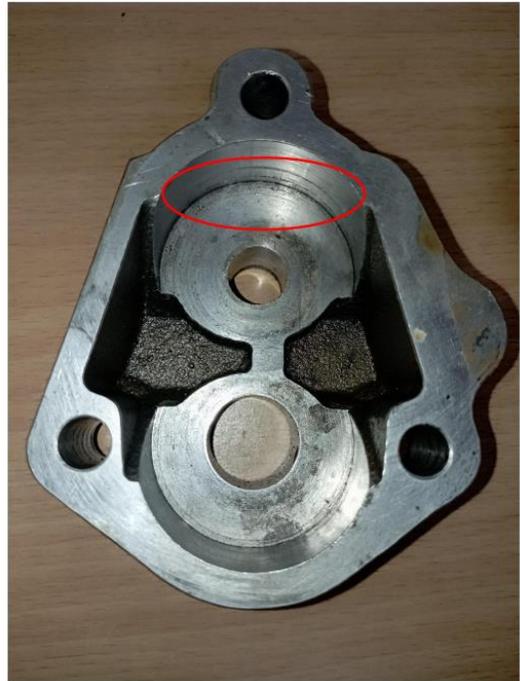
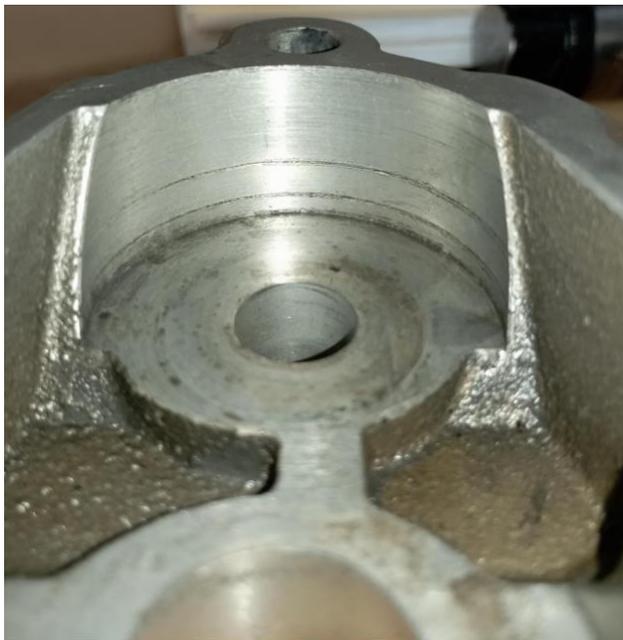
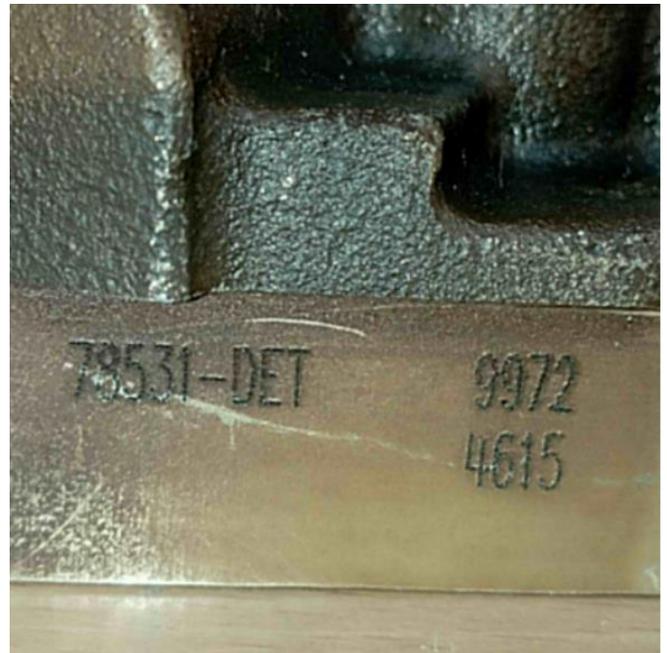
## ANEXO 45: FOTIOGRAFIA DE DAÑOS DE BOMBA DE ACEITE

3	Restricción del puerto de entrada de la bomba de aceite	No se encontró con restricción
4	Derrame interno excesivo de aceite	No se pudo verificar debido al daño que ocasionó el accidente.
5	Bomba de aceite defectiva	<p>En anexo 45 se observan fotografías relacionados a daños encontrados en la bomba de aceite, estos daños afectan el funcionamiento normal de la bomba.</p> <p>En anexo 68 se muestra información técnica del fabricante con relación a estos daños específicos y a los hechos acontecidos al día previo; de lo cual, operador no documento en bitácora o en alguna orden de trabajo; estipulando lo siguiente:</p> <ul style="list-style-type: none"> <li>- Después de los cambios de pistón realizados y sus respectivos anillos se debió realizar la prueba en tierra del motor siguiendo los estipulado en SI 1427, luego de ello se debió efectuar la inspección del filtro de aceite de acuerdo al SB 480, antes de efectuar la porción del vuelo de prueba por SI 1427; con la intención de identificar cualquier contaminación o residuos que estén presentes (durante la realización de SI 1427, estipula también que se debe revisar el oil cooler por contaminación).</li> <li>- Dependiendo del desgaste, la contaminación o la causa de las grietas en los pistones, realizar un repaso mayor podría haber sido la solución más adecuada.</li> <li>- Una de las razones por las que pueden quebrarse los pistones es por efectuarse múltiples reúsos en lugar de el reemplazarlos durante el repaso mayor.</li> </ul>

ítem	Sub-Factor	Contribuyente	Desviaciones / Observaciones
5	Bomba de aceite defectiva	Si	<p>El acontecimiento del día previo al suceso contribuyó al aumento de la temperatura de aceite del motor y de caída de presión de aceite en el motor debido:</p> <ul style="list-style-type: none"> <li>● Contaminación del aceite: <ul style="list-style-type: none"> <li>○ En el sistema que pudo bloquear el "oil cooler",</li> <li>○ Por desgaste gradual del motor contribuyendo también el aumento de la utilización del motor un mes antes del suceso;</li> <li>○ Por residuos del pistón encontrado quebrado: <ul style="list-style-type: none"> <li>- Que entre otras cosas provocó los daños a la bomba de aceite</li> <li>- Dicha contaminación se pudo haber evitado; lo cual no se trató según lo que el fabricante recomienda prueba en tierra del motor, inspección por contaminación en el sistema en el filtro de aceite y posterior vuelo de prueba; además una acción correctiva podría también incluir efectuar un repaso mayor del motor.</li> <li>- La quebradura de pistón provocada por reutilizar los pistones (práctica estándar) y el no cumplir con el programa de mantenimiento</li> </ul> </li> </ul> </li> </ul>
