INFORME FINAL ACCIDENTE DE AERONAVE

FABRICACION: Robinson, MODELO: 44 Clipper II,
NUMERO DE SERIE: 10161, MATRICULA: YS-1505-P,
PROPIEDAD: HELICA

FECHA DE EVENTO: 29 de junio del 2023
LUGAR: Aeropuerto internacional de Ilopango
HORA: 2:41 pm, (20:41 UTC)
Informe Técnico Numero: AAC-004-2023-AIG-YS1505PE

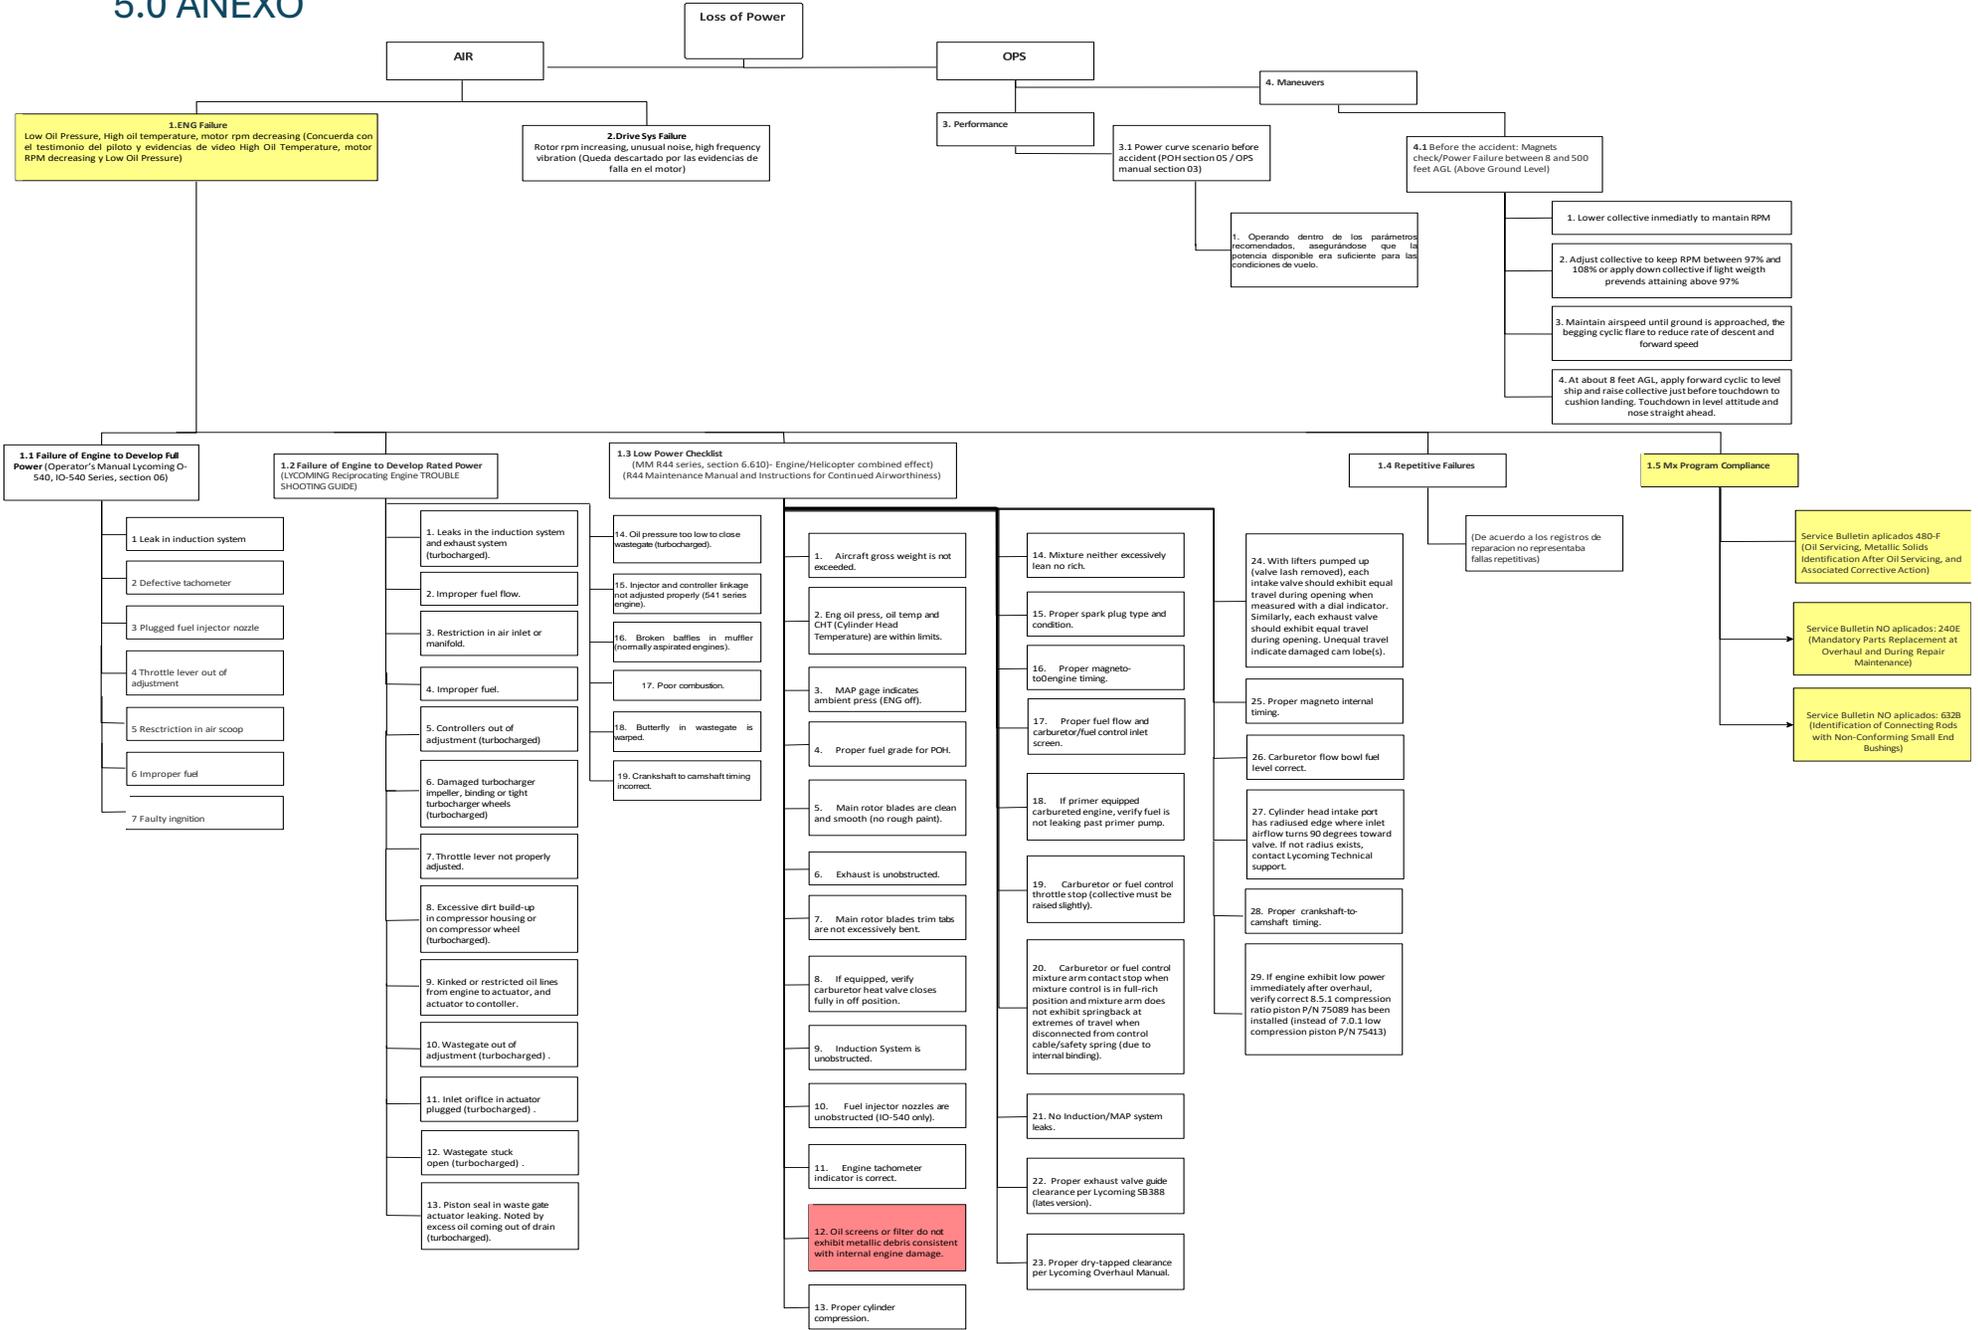
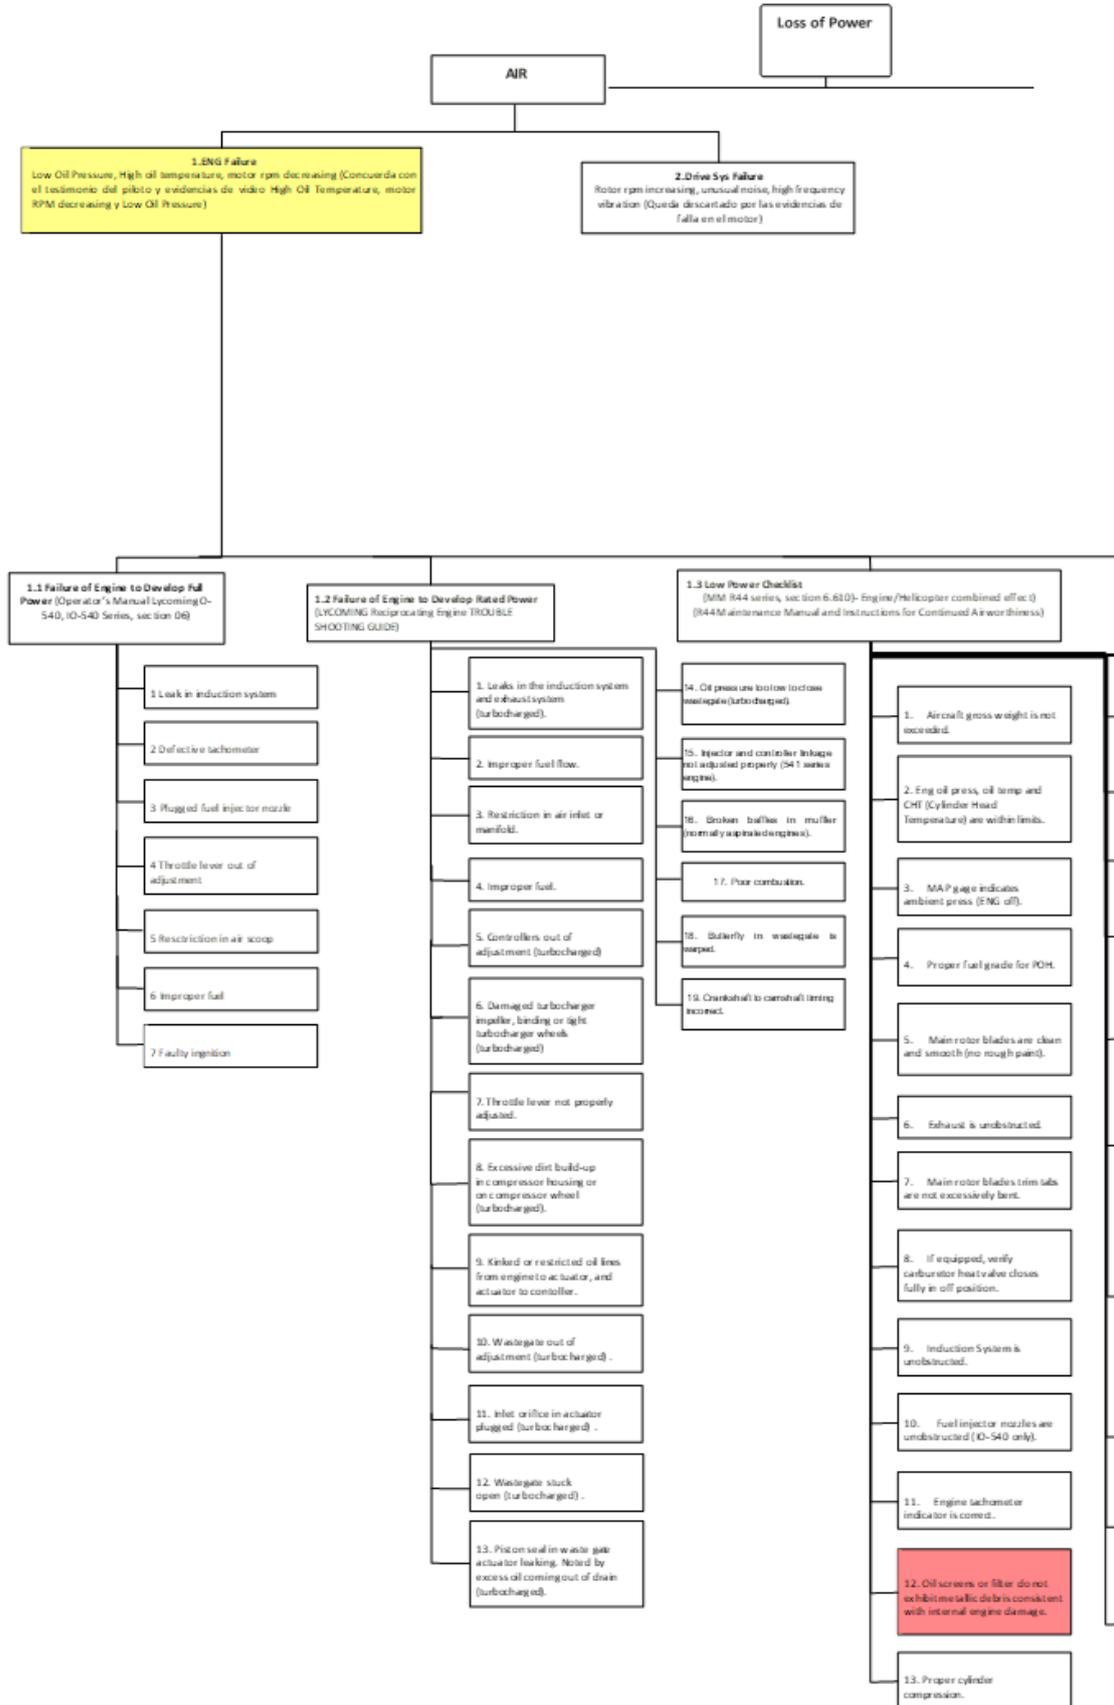
ANEXO /A/

2.4 ARBOL LOGICO TÉCNICO RELACIONADO A LA FALLA EVIDENCIADA POR LA TRIPULACION ANTES DEL ACCIDENTE.

Según referencia /A/, la falla que helicóptero reporto fue: LOSS OF POWER

En base a lo anterior se desarrolló árbol lógico de las posibles causas técnicas y operacionales de esta falla, dividiéndolas por AIR (Aeronavegabilidad) y OPS (Operaciones), ver árbol lógico desplegado en el anexo /A/, auxiliándonos de los manuales técnicos del motor y aeronave citados en las referencias /D/, /E/, /F/ y /G/ en algunos casos.
