# INFORME FINAL YS-125PE

**INFORME FINAL ELABORADO POR COCESNA/ACSA, BAJO LA  
DELEGACION DE LA AAC DE EL SALVADOR 03 DE  
ABRIL, 2013 (SDSV – 007 / 13 – DE)**

Aeropuerto Internacional de Ilopango  
03 de Abril de 2013  
SDSV-007/13-DE

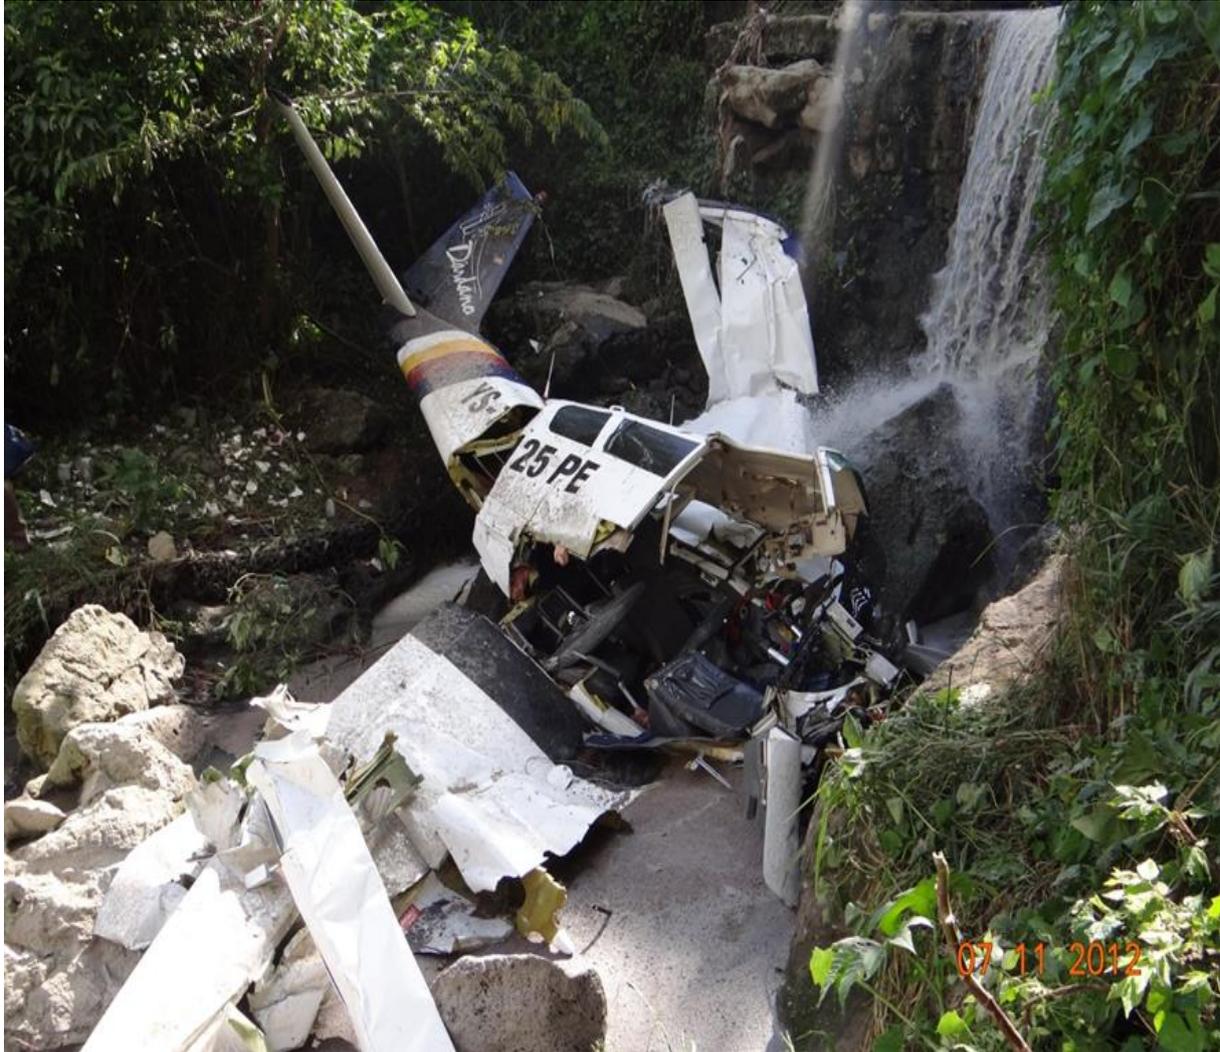
La aeronave fue destruida en su totalidad.

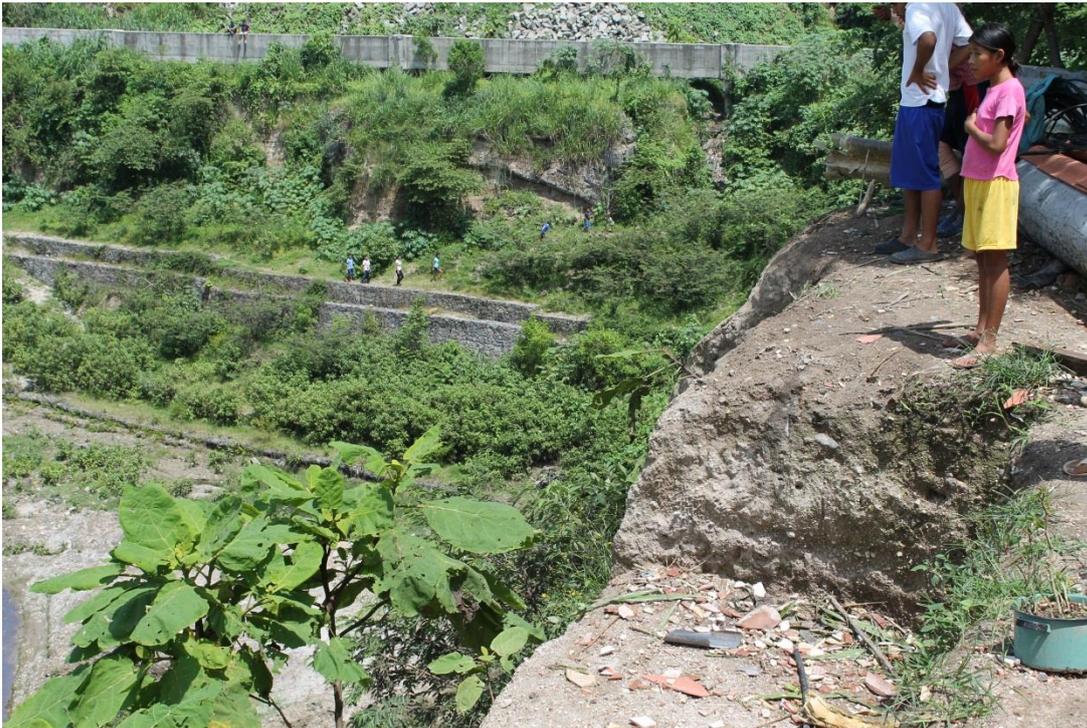
En el momento que la aeronave impacta con un paredón de tierra, el tren de nariz alcanza unos tubos PVC reforzados con hierro que están ubicados en una zona privada. Producto de este impacto el tren de nariz se desprende de la aeronave.

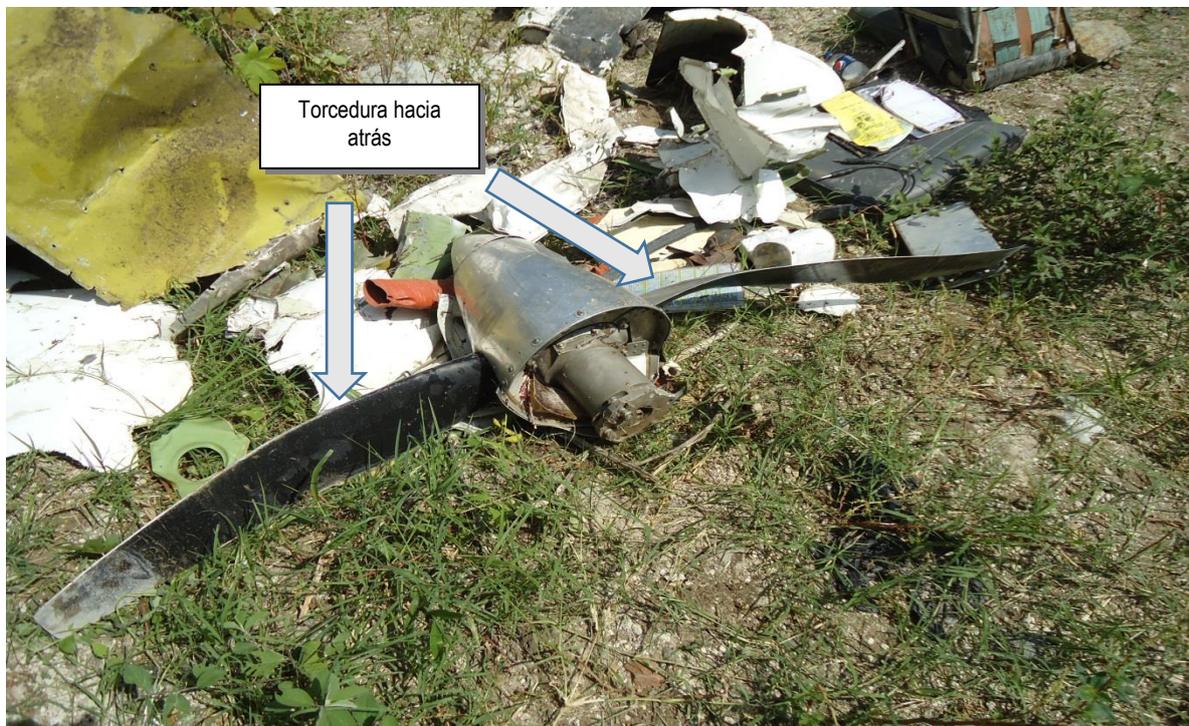
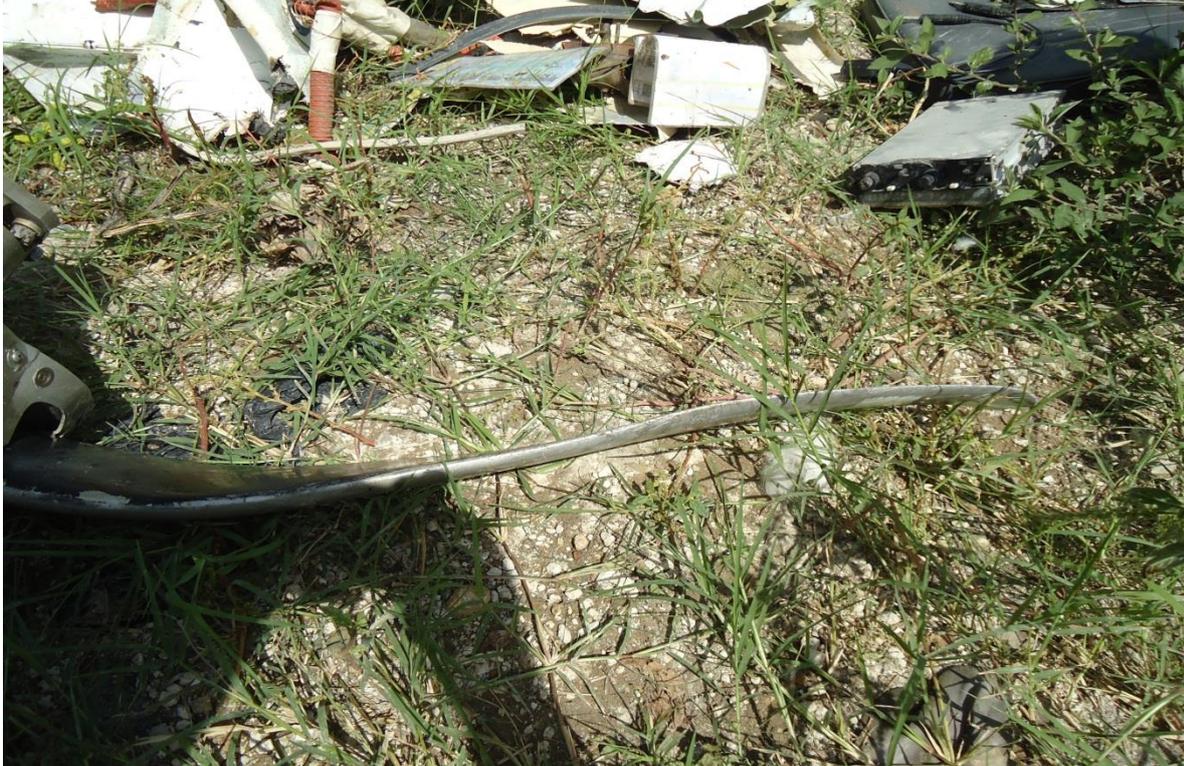
Motor derecho, se puede observar la torcedura hacia atrás de las palas de las hélices.

Detalle de una de las palas del motor derecho, se puede observar la torcedura hacia atrás

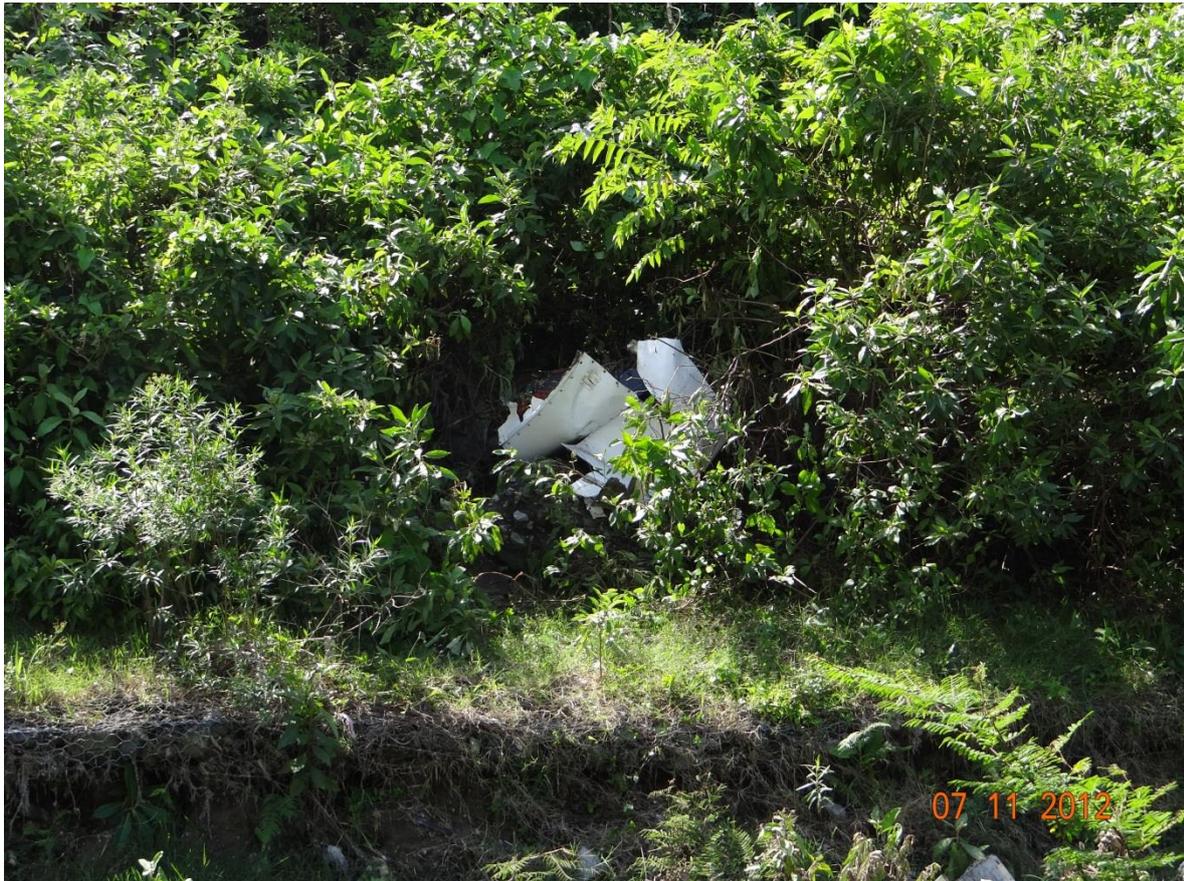
El motor derecho de la aeronave se desprendió durante el primer impacto de la aeronave con un paredón de tierra ubicado en la zona donde se encontraron los restos, Este motor se encontró semienterrado y apoyado sobre su costado izquierdo.

*Restos del motor derecho en el lugar del accidente*

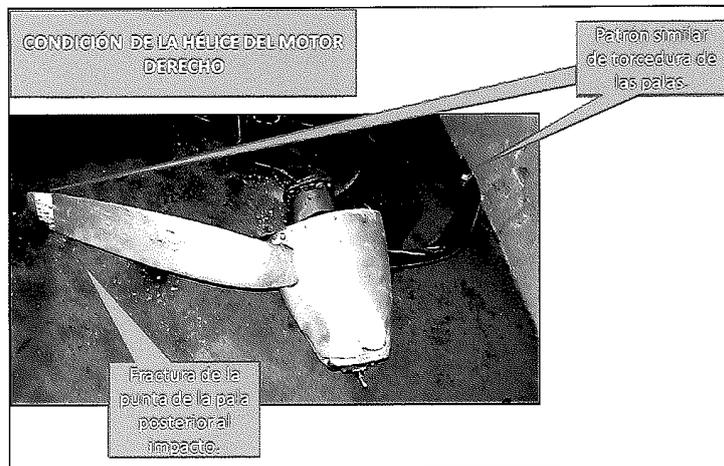
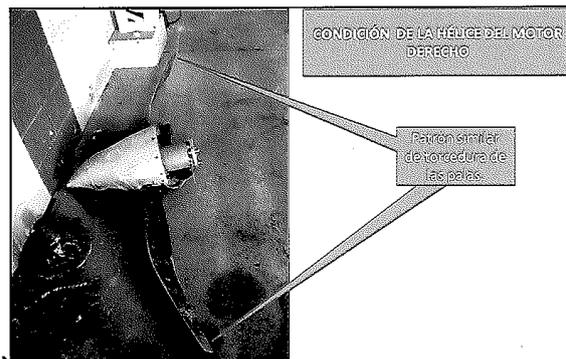
**ANEXO "C": FOTOGRAFÍAS DE LAS HÉLICES.**

- 1) Se pueden observar las características generales como: tipo metálica, bipala, marca Hartzell.
- 2) La condición de las palas muestra torceduras hacia atrás, evidencia de que la hélice iba girando y que el impacto se efectuó con falta de potencia (baja velocidad del motor).
- 3) No se pudo realizar una evaluación sobre la posición de las dos palas y la condición del gobernador de la hélice; debido a que durante las labores de recuperación de restos, el montante de la hélice se fracturó.

c.- La condición de las hélices es evidencia de un impacto con baja potencia y la posición de las palas descarta la fuga de aceite en ambos motores.

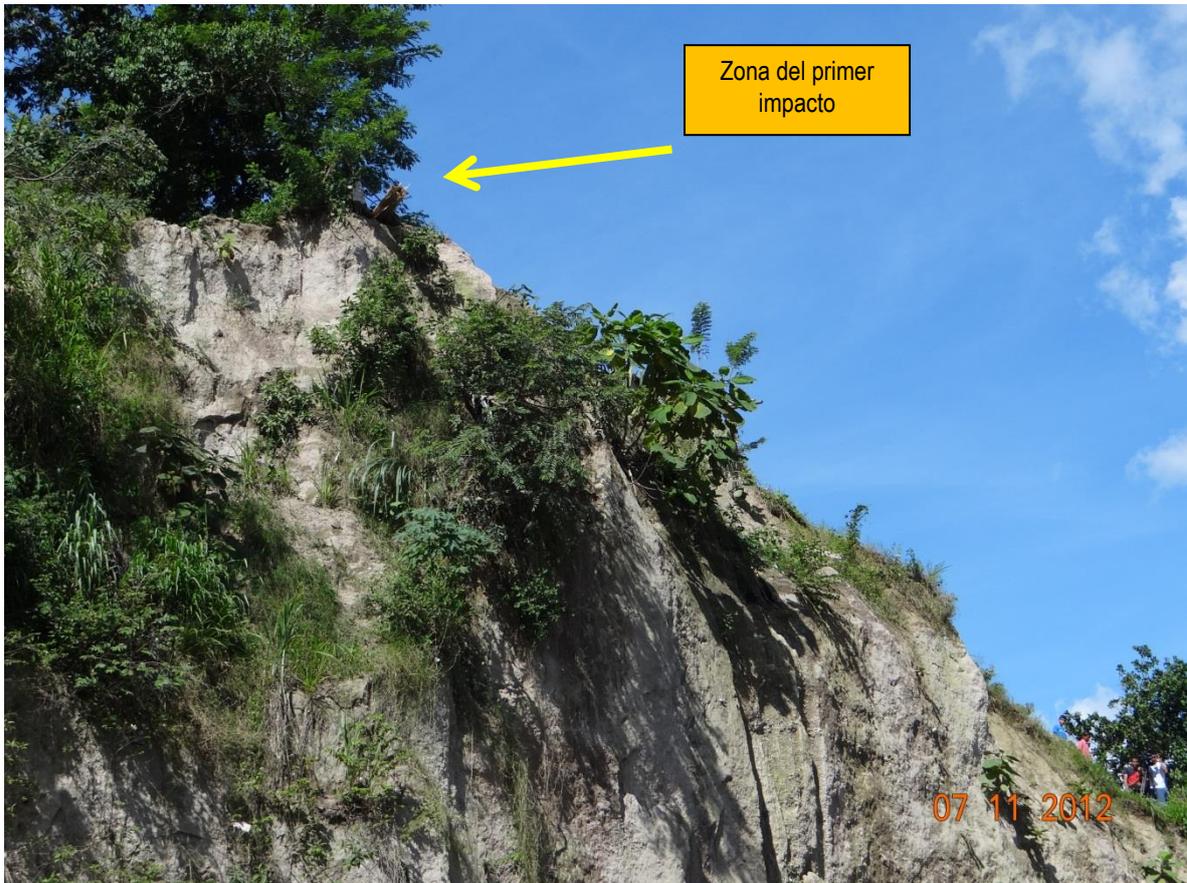
Detalle de la zona del primer impacto

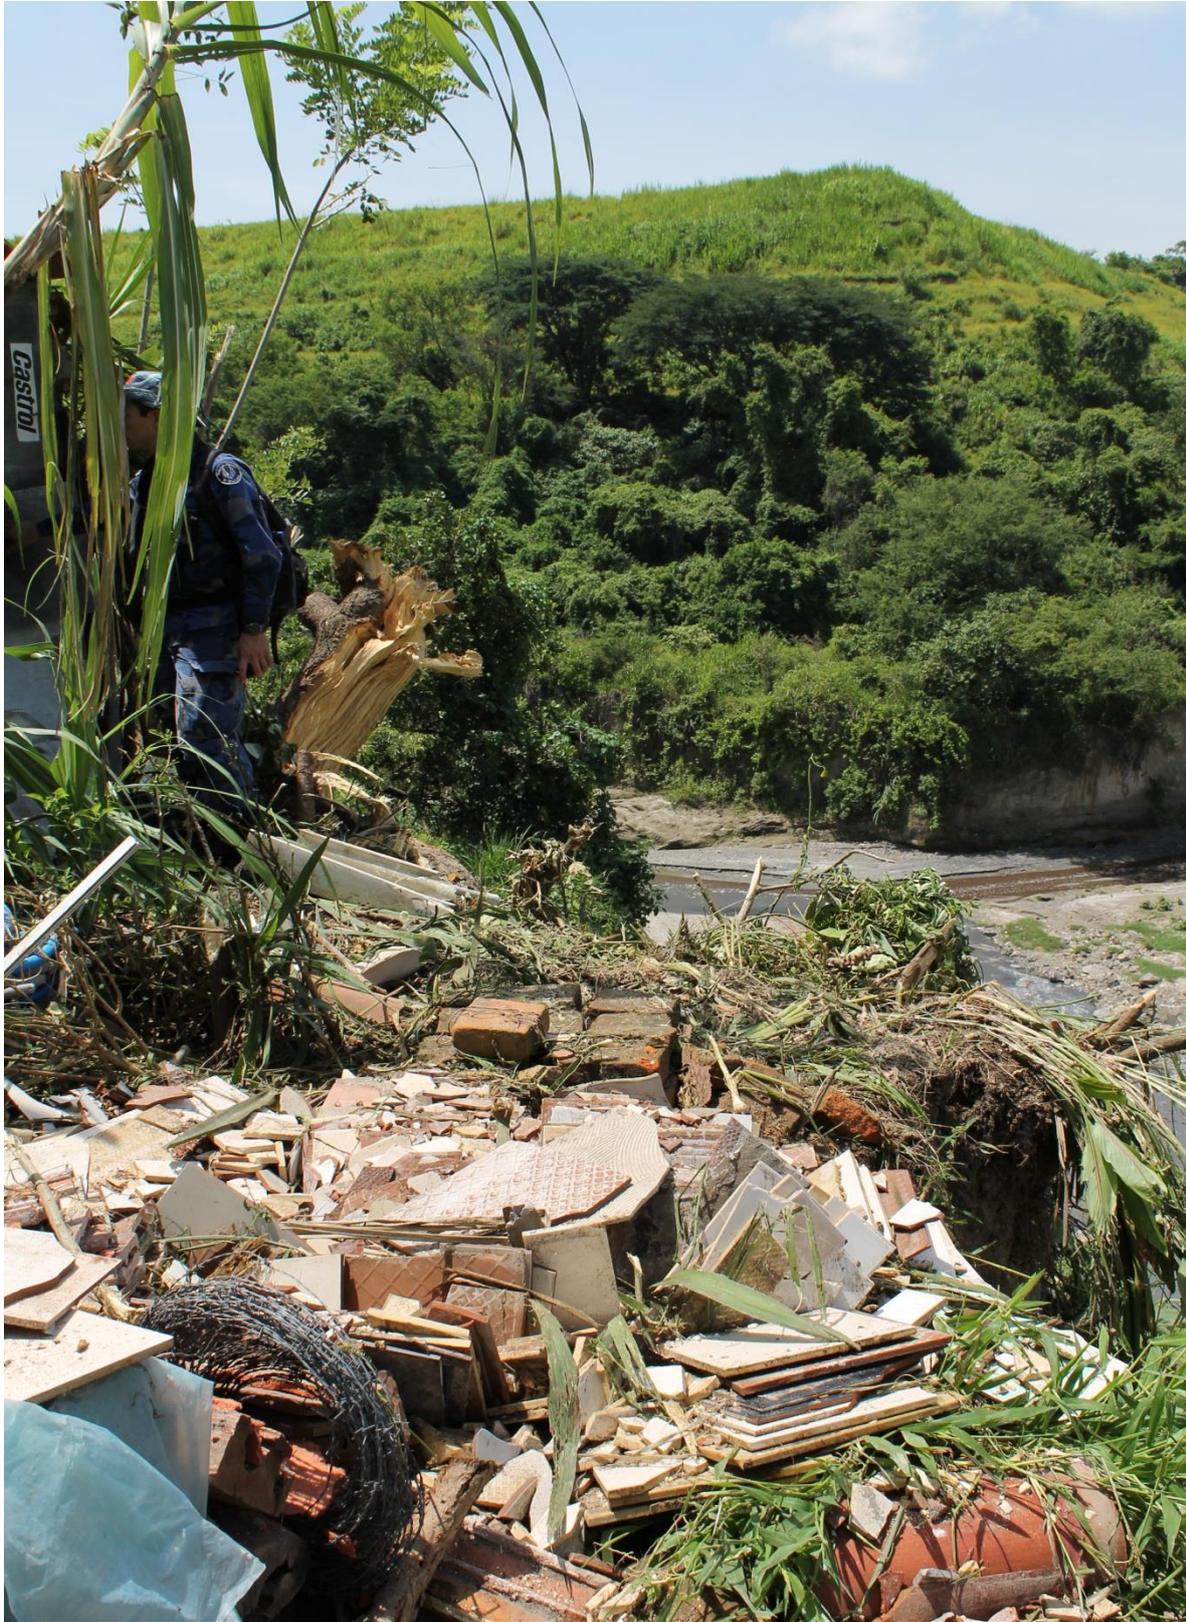
Detalle de la zona del primer impacto, se puede observar los daños causados a una propiedad privada que se encuentra en esa zona.

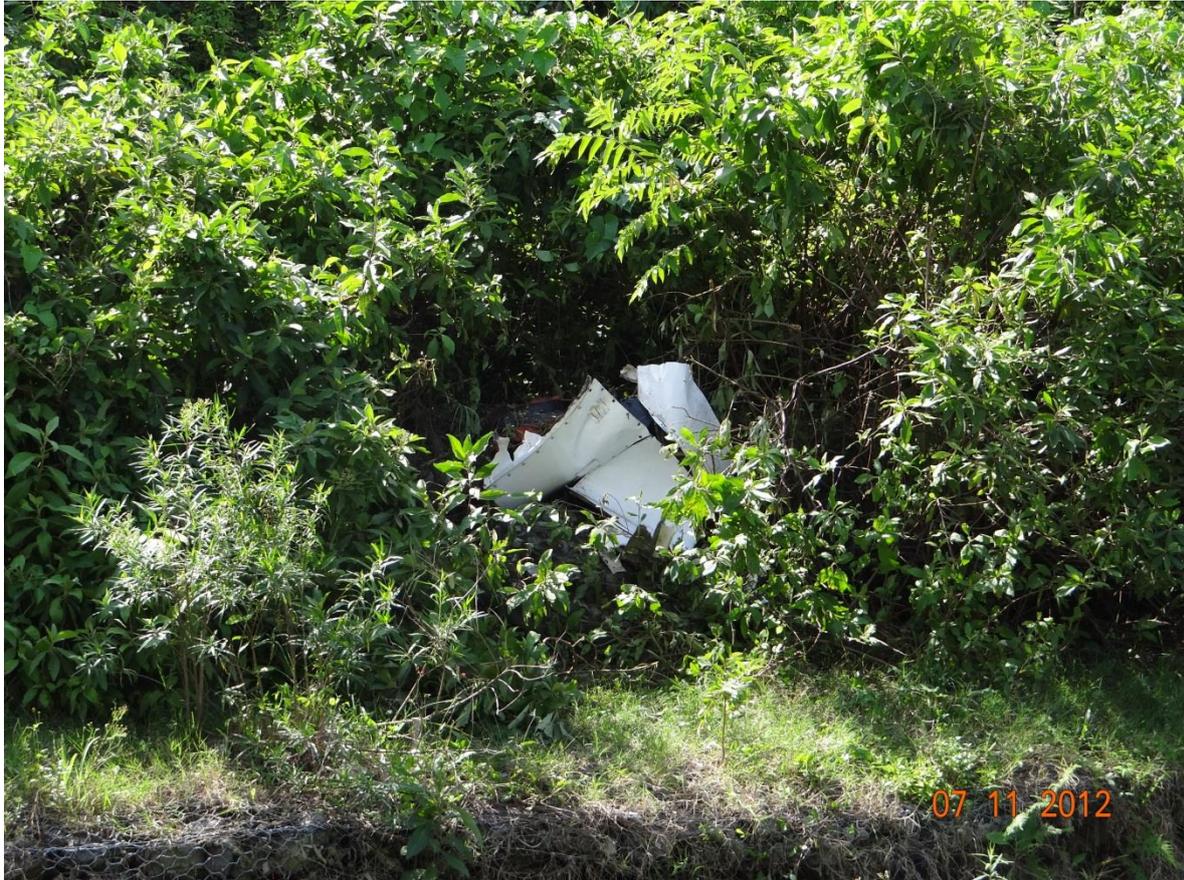
Detalle de la zona donde se encontró el motor derecho de la aeronave, este se encontraba aproximadamente a 25 metros de los restos de la aeronave.

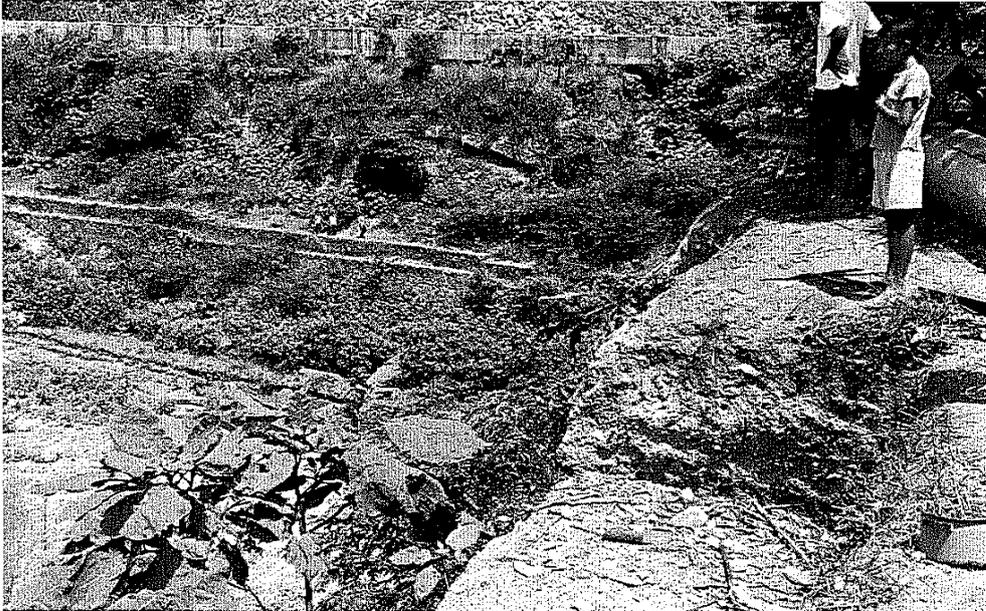
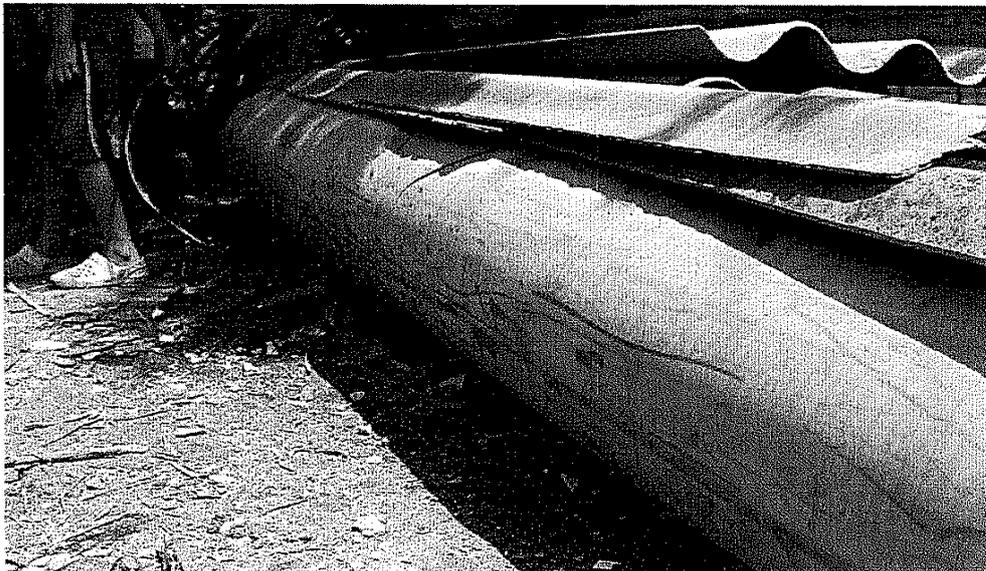
En el momento que impacta con un paredón de tierra, el tren de nariz alcanza unos tubos PVC reforzados con hierro que están ubicados en una zona privada. Producto de este impacto el tren de nariz se desprende de la aeronave.

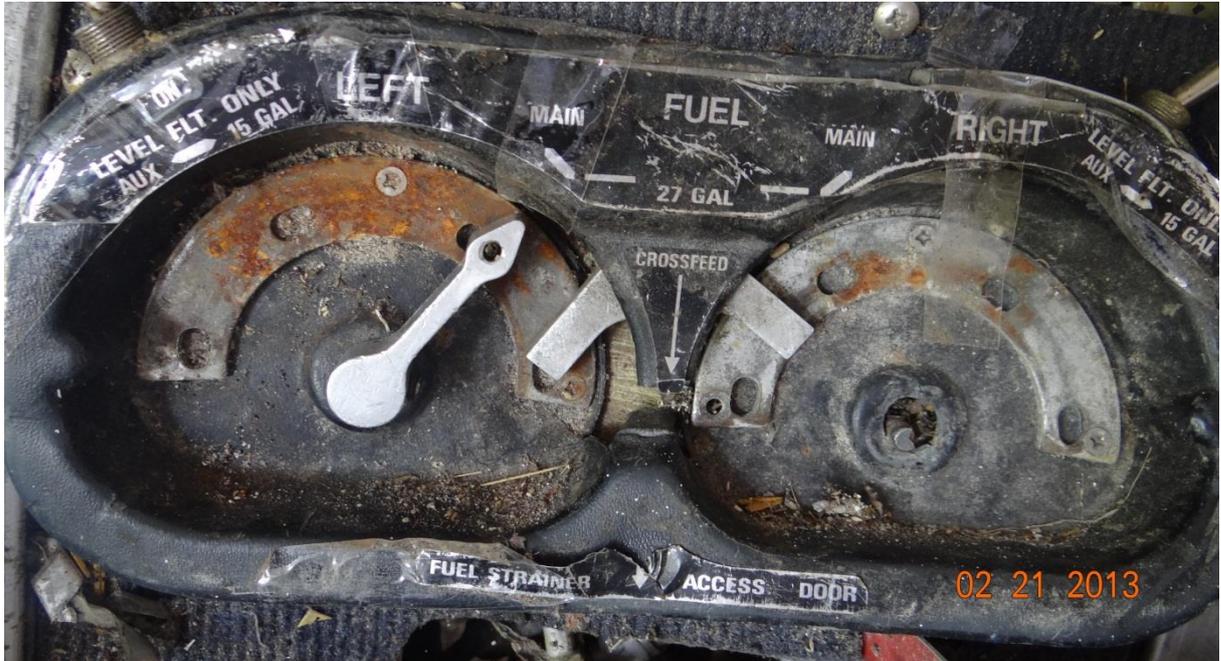
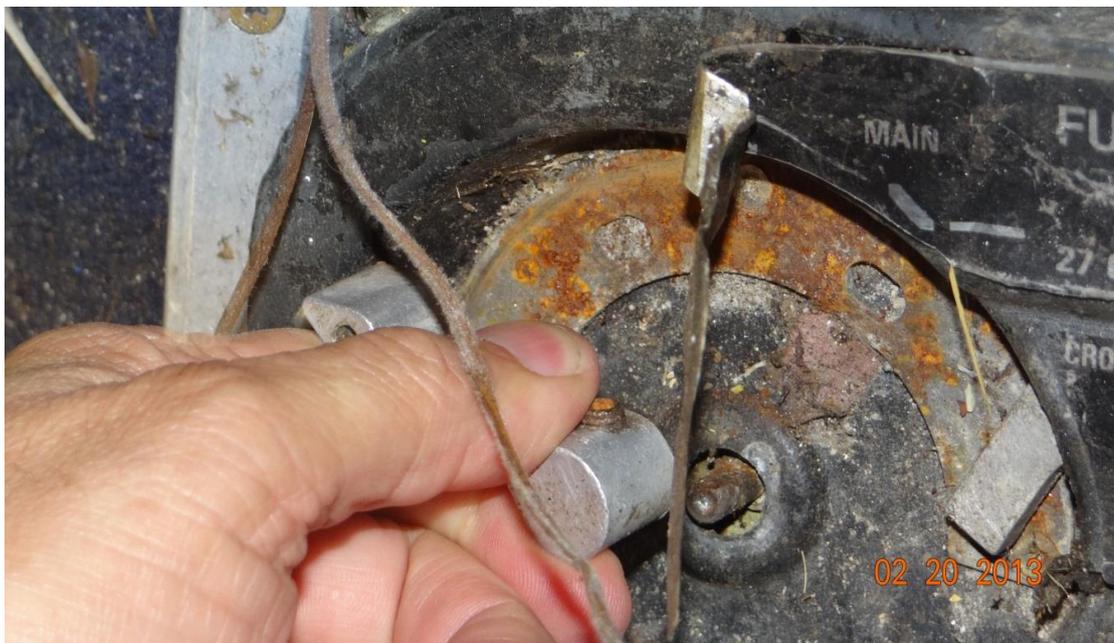
*Sistema de selectora de Combustible marca Airborne MFC, modelo 1H-7-8, Serie 10E. Encontrada en la aeronave accidentada, donde se puede observar que falta la selector knob (perilla selectora) de los tanques derechos.*

*Al momento de manipular la manija selectora de los tanques izquierdos por el equipo de investigación, esta quedo suelta y desprendida del sistema.*

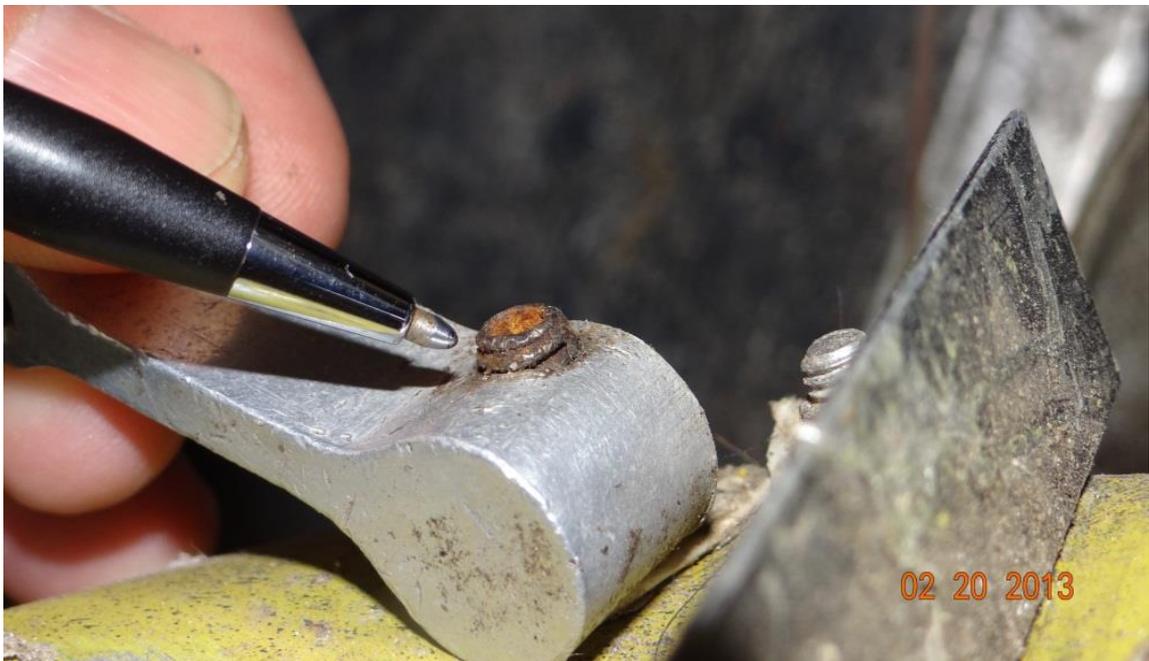
*Tornillo dañada por tensión, que asegura la manija de selectora de combustible.*

*Daño de manija visible.*

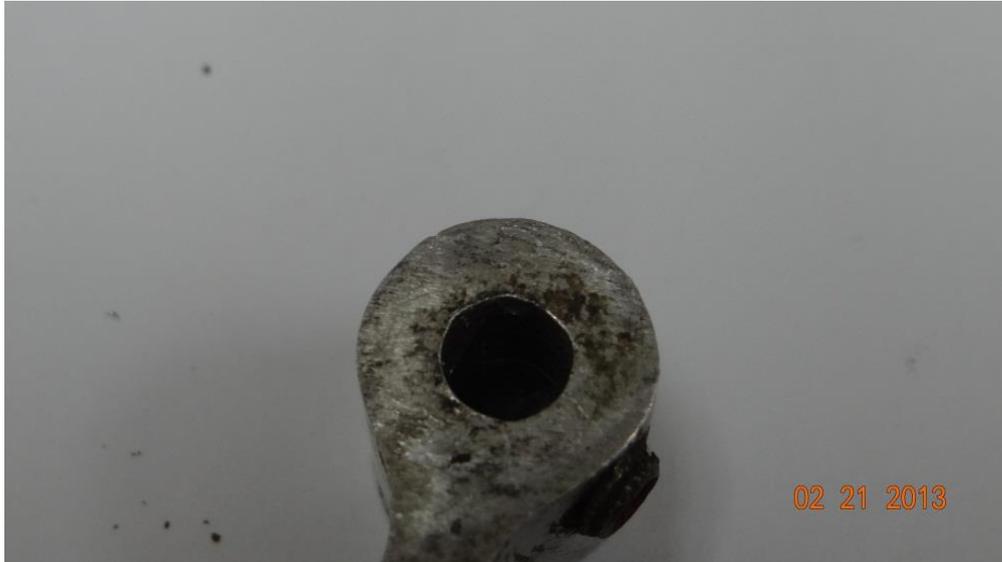
*Daño de manija.*

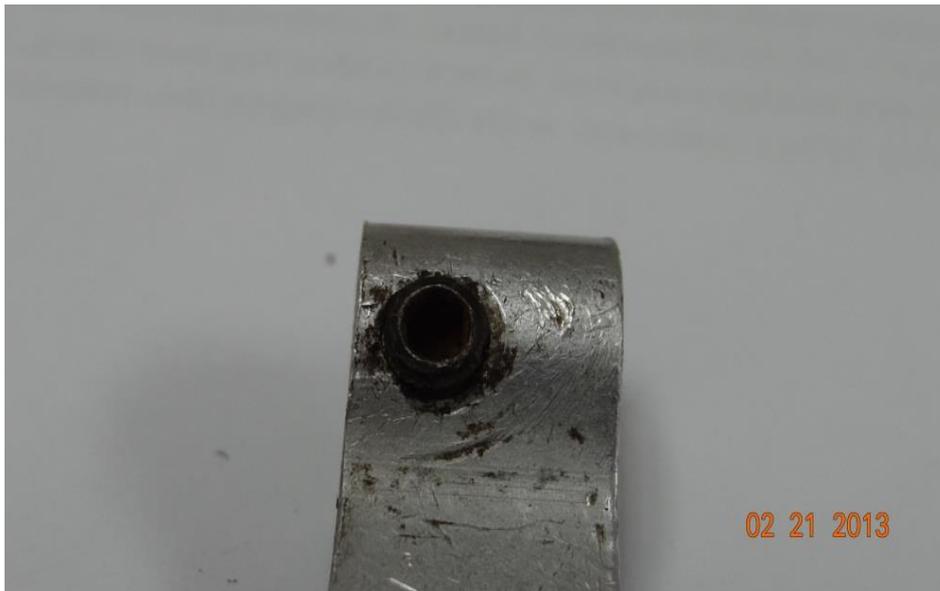
*Eje izquierdo dañado por el tornillo, por posibles rasgos de mal armado*

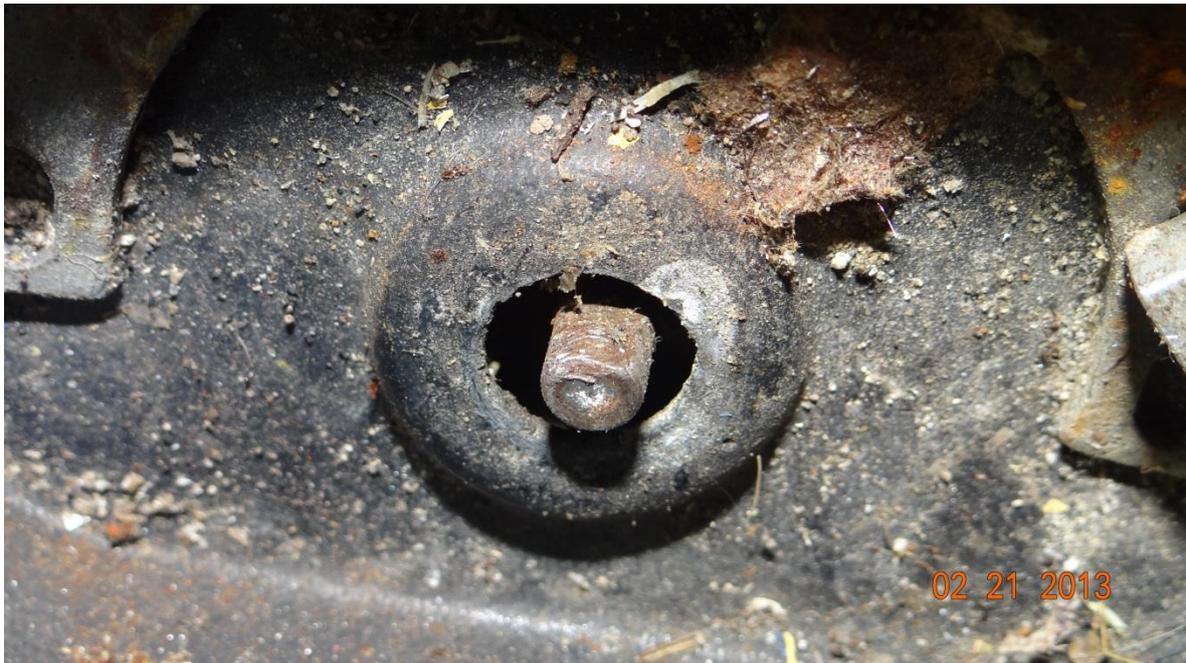
*Eje derecho dañado por el tornillo al lado contrario del eje, por posibles rasgos de mal armado*

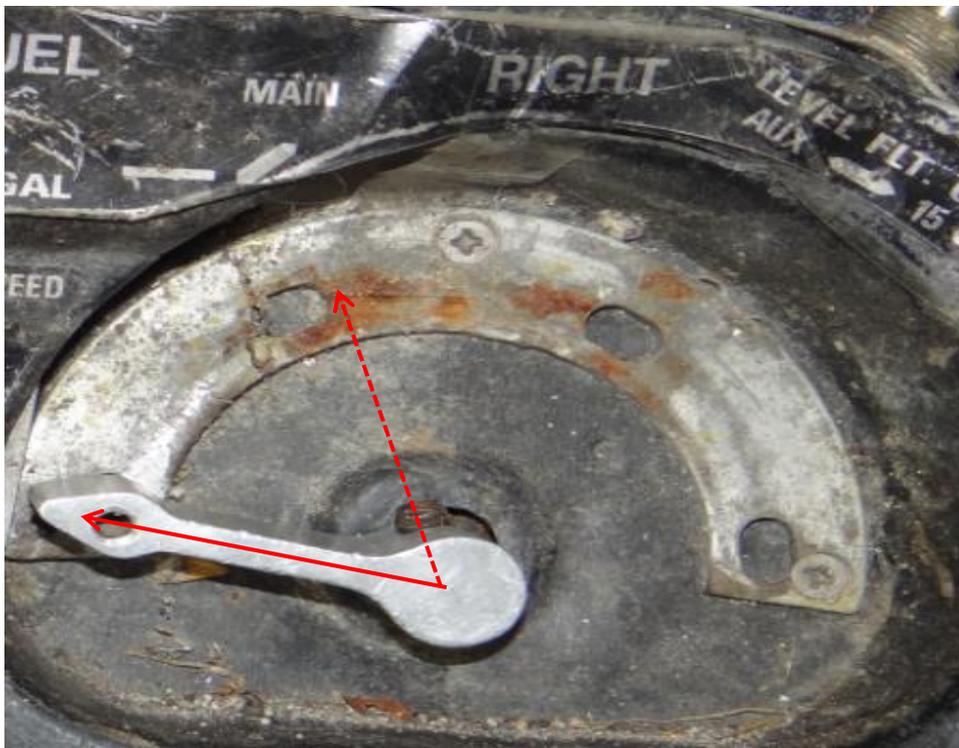
Según los hallazgos y la información obtenida, las selector knobs (manijas selectoras) **presentan rasgos de mal armado**, ya que según los diagramas de instalación dados por el fabricante estos mantiene un ángulo de 45° con respecto al eje del sistema, como se muestra en la siguiente figura

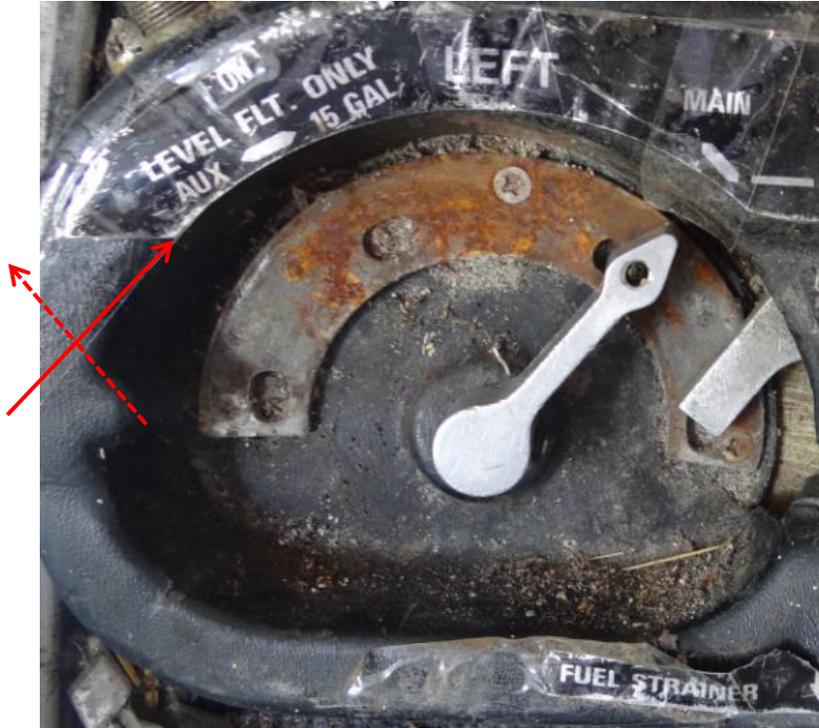
En esta fotografía se muestra como actuaría el sistema si las manijas hubieran estado armadas correctamente con respecto a la perilla y el prisionero tensor, dando los 45° con respecto al eje de selección

*Según los daños del sistema se mantiene la hipótesis que el prisionero tensor al momento de ser reinstalado por la tapicería, fue instalado al lado contrario por lo que se pueden observar daños en los ejes, de esta manera al seleccionar una posición con la perilla, el eje del sistema se mantendría 45° menos de la posición seleccionada, como se pudo comprobar y explicar en la siguiente fotografía.*

*Dadas las anteriores observaciones se puede mencionar la posibilidad de que al momento que el piloto al mando seleccione con la perilla la posición del MAIN, el sistema en realidad se encuentra seleccionando la posición de "OFF".*

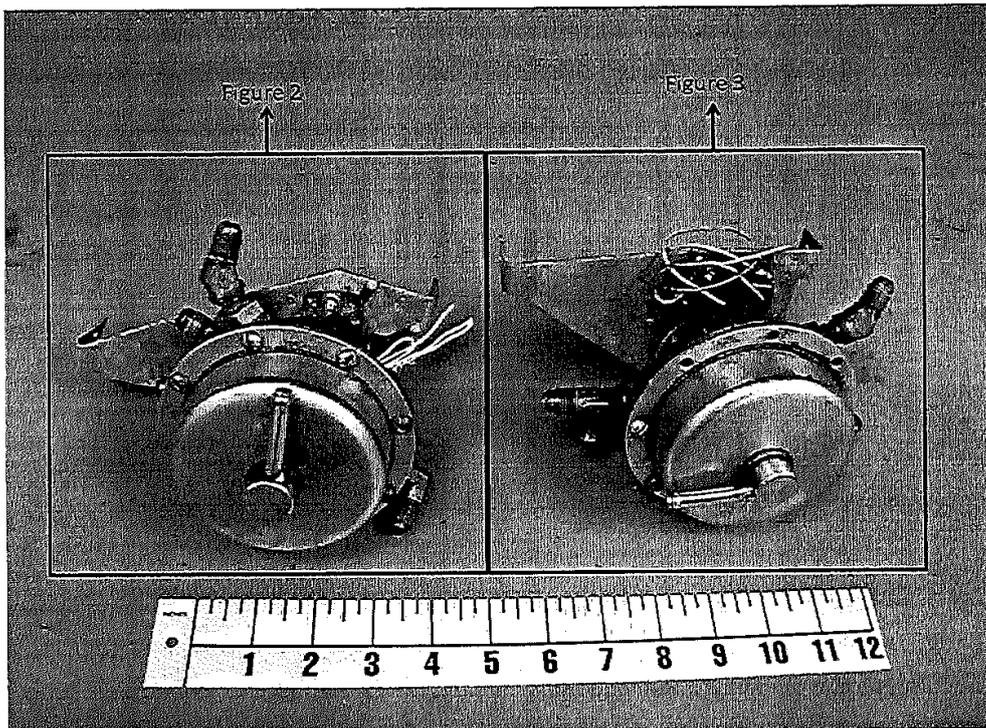
Figure 1. Overall photograph of fuel selector valve assembly.

The fuel selector valve assembly from the accident aircraft was submitted to the NTSB Materials Laboratory for examination. The assembly consists of two selectors as shown in Figure 1.
