**A I C**  
**Serie A**

**12/15**  
**04 SEP**

**Estudio Aeronáutico EA-AGA-02-2015:**  
**Canaletas en los Extremos de Pista en el**  
**Aeropuerto Internacional de El Salvador**  
**Monseñor Oscar Arnulfo Romero y Galdámez**

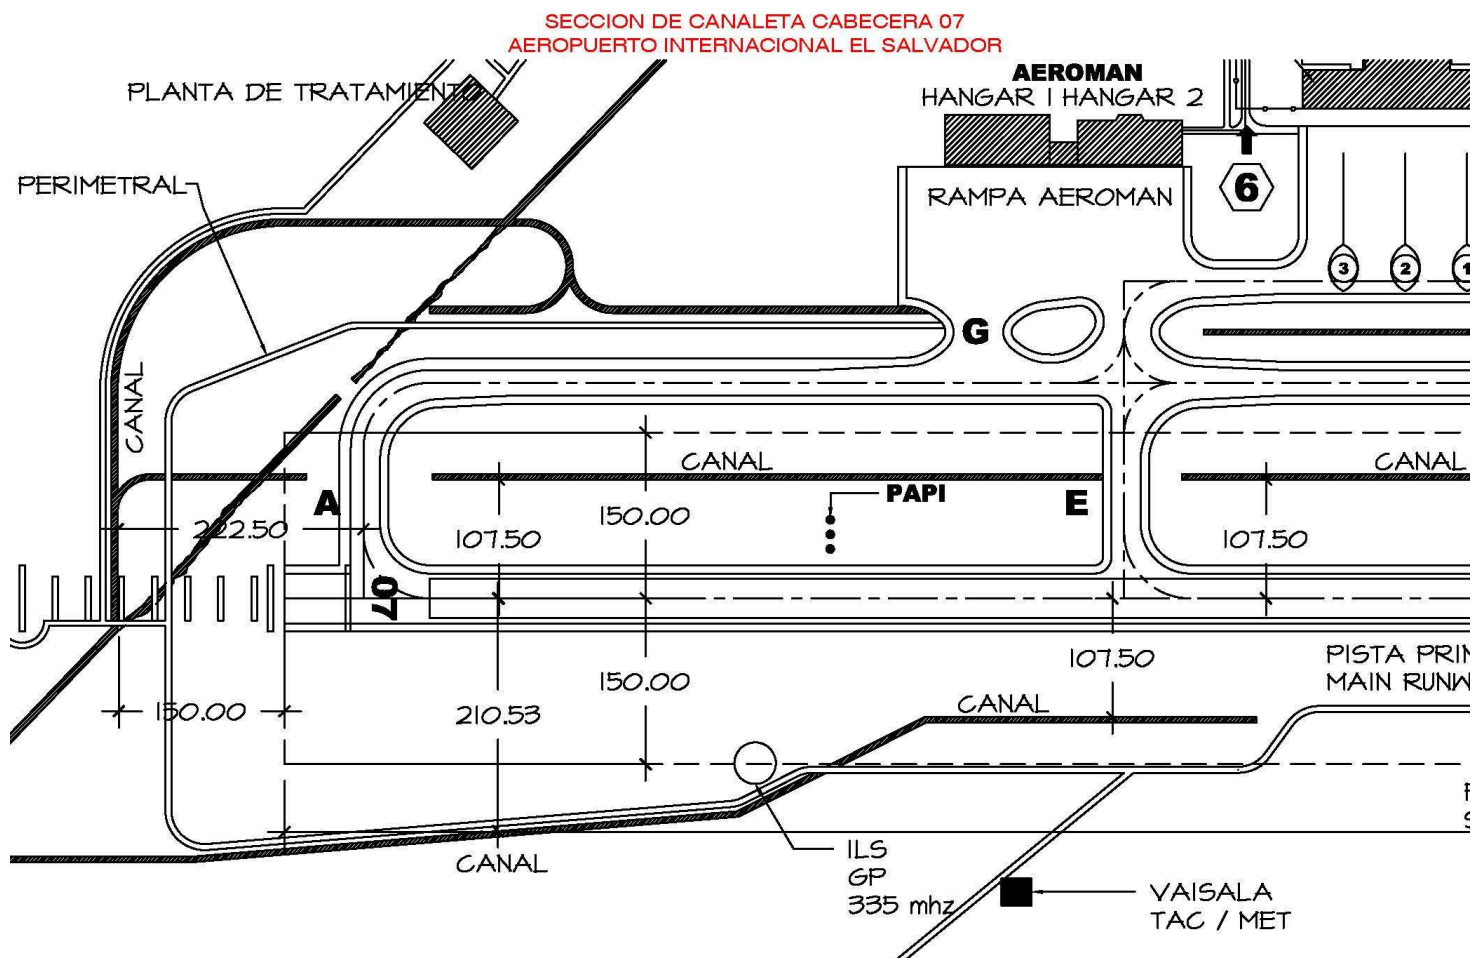
Fig.1 Ubicación del Elemento en Estudio Cabecera 07

- 5) Aun cuando las canaletas abiertas se encuentran más allá de la suma de la franja y de la Área de Seguridad de Final de Pista (RESA) es criterio del departamento de aeródromos que las mismas podrían presentar un peligro en el evento de que una aeronave efectúe un aterrizaje demasiado corto o demasiado largo. Por lo anterior se elabora el presente Estudio Aeronáutico con el fin de mitigar cualquier riesgo asociado a estas infraestructuras.

Las canaletas que se encuentran en los extremos de pista, las cuales están emplazadas transversalmente al eje de pista a una distancia longitudinal al eje de 222,50 m del umbral 07 hacia el oeste y 171,50 del umbral 25 hacia el este. Ver fig. 1

- 6) Existe un proyecto documentado por la Comisión Ejecutiva Portuaria Autónoma (CEPA) para modificar el diseño de las canaletas por canales cerrados, pendiente de contenido presupuestario
