DECLARACIÓN PROVISIONAL

FABRICACION: Robinson
MODELO: 44 Clipper II
NUMERO DE SERIE: 10161
MATRICULA: YS-1505P
PROPIEDAD: HELICA

FECHA DE EVENTO: 29 de junio del 2023
LUGAR: Barco Atunero, Océano Pacifico
HORA: 2:41 PM, (20:41 UTC)
Informe Técnico Numero: AAC: AIG-004-YS-1505PE-ACCID-2023

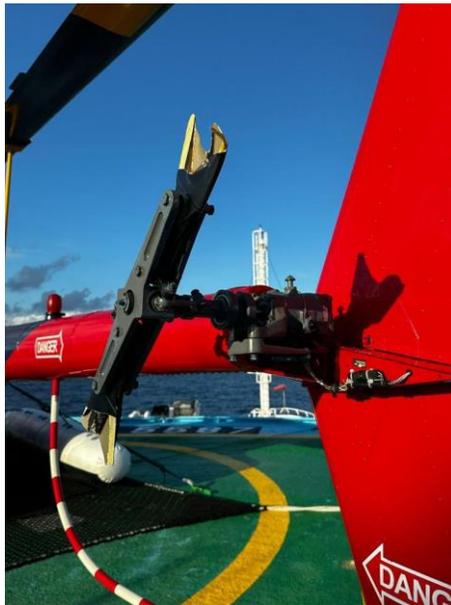
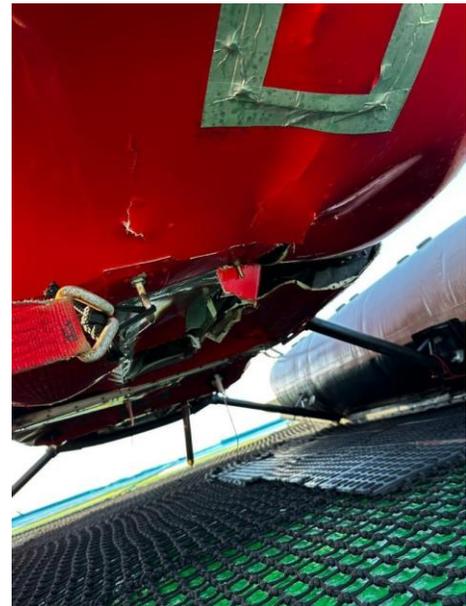
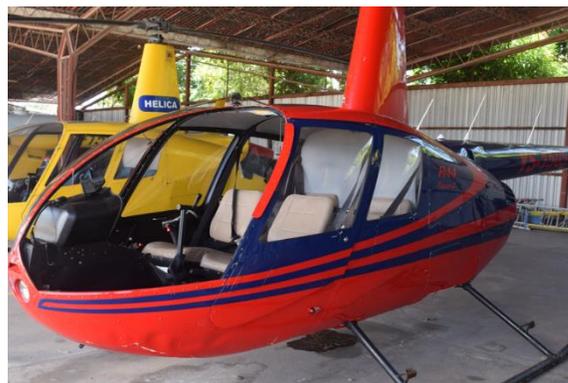
Fotos de la aeronave accidentada

Finalmente, a 100 pies, el helicóptero sufrió una guiñada a la izquierda, lo que indica un posible fallo en el rotor de cola, que es esencial para mantener la estabilidad direccional. El piloto intentó corregir con los pedales, pero la falta de potencia y la baja altitud limitaron la efectividad de la maniobra, resultando en un aterrizaje de emergencia en el agua bajo condiciones de autorrotación. Sin embargo, debido a la corta altitud y la velocidad de descenso, la autorrotación no fue suficiente para amortiguar el impacto, lo que resultó en daños significativos al helicóptero, incluyendo la rotura del parabrisas, daños en los flotadores y la destrucción del rotor de cola al impactar con el agua.
