DECLARACIÓN PROVISIONAL

FABRICACION: PIPER
MODELO: Tomahawk PA-38-11N
NUMERO DE SERIE: 38-79-A0940
MATRICULA: YS-331PE
PROPIEDAD: ESCUELA

FECHA DE EVENTO: 26 de junio del 2023
LUGAR: Caserío Las Bermudas, Carretera hacia Suchitoto, Km 37, Cuscatlán
HORA: 3:00 PM (21:00 UTC)
Informe Técnico Numero: AAC: AIG-003-YS-331PE-ACCID-2023

Elaborado por: Ing. Balmore Girón Encargado del Departamento Investigación de Accidentes e Incidentes de la AAC

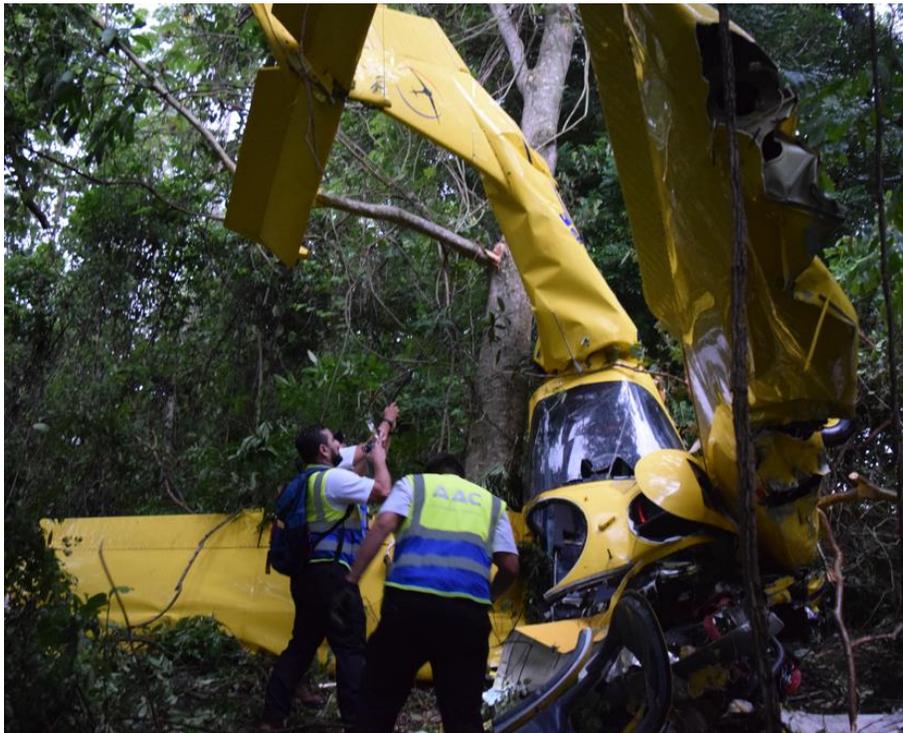
1.4 Intento de Aterrizaje de Emergencia: Los pilotos intentaron planear hacia un campo cercano para un aterrizaje de emergencia, pero la aeronave impactó contra árboles antes de llegar al sitio, debido a la imposibilidad de mantener la altitud y velocidad necesarias. Accidente (3:00 p.m.): El vuelo, que duró aproximadamente 20 minutos, terminó en un impacto a las 3:00 p.m. Los pilotos sufrieron heridas graves, pero sobrevivieron. La investigación reveló fallos no detectados en el motor, sugiriendo posibles deficiencias en el mantenimiento.

Análisis de datos ya que por la magnitud del accidente los componentes importantes fueron destruidos debido al impacto

Foto de la aeronave accidentada
