Informe Final del Accidente de la Aeronave YS 327A
Departamento Investigación de Accidentes e Incidentes
AAC de El Salvador

FABRICACION: Grumman Allied Ag Cat, MODELO: G-164B,

MATRICULA: YS 327A

Informe Técnico Numero: AAC- 09/21

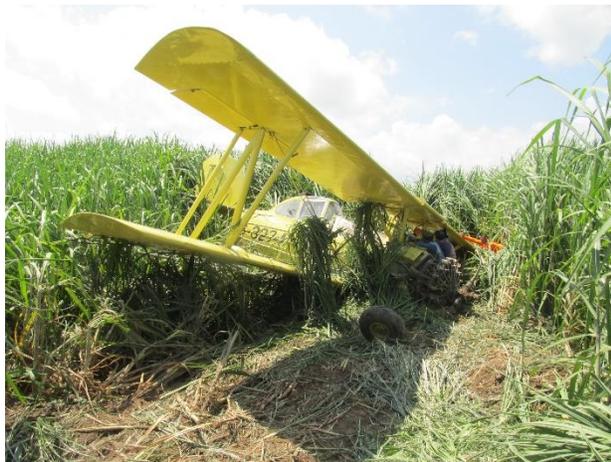
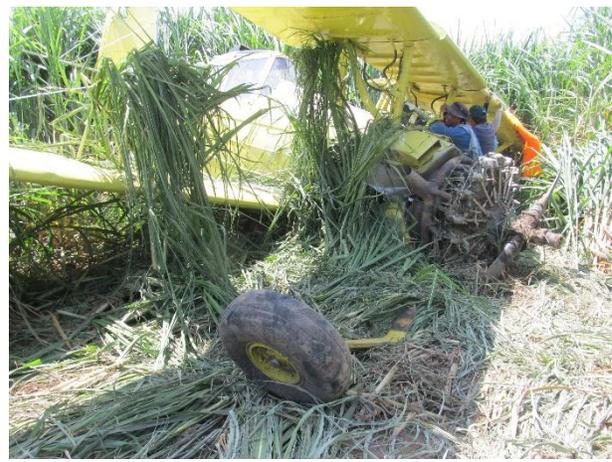
1.3.1 Fuselaje: producto del impacto el tren principal izquierdo se desprendió del fuselaje, la bancada del motor se rompió de la estructura; por ser un avión biplano, las alas de la posición izquierda tienen golpes en la estructura superior e inferior del ala, de igual forma presentan daños en los extremos de las alas o wing tip.

En las alas no presentaban combustible, se había derramado del avión por la unión que esta de la manguera de gasolina que une el ala hacia el carburador.

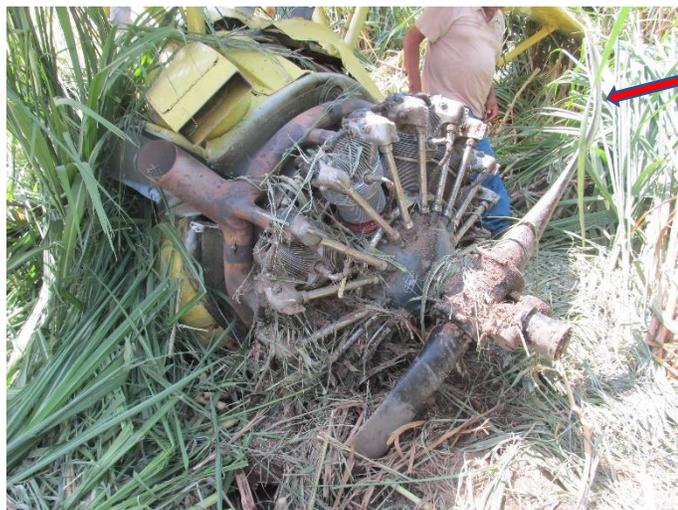
1.3.3 Hélice: de dos palas, se encontró con dobleces en los extremos de las palas

Dobles de pala

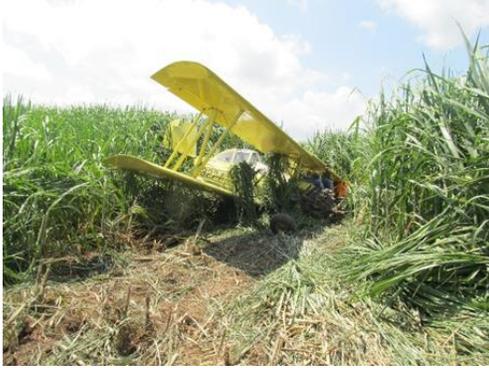
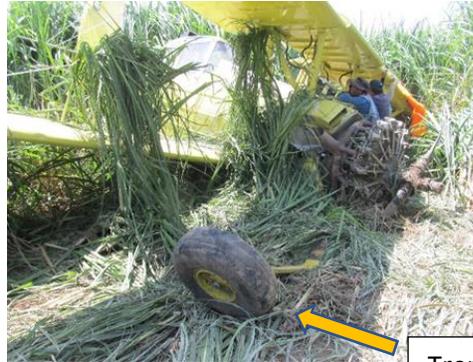
1.12.1 La aeronave impacto sobre una plantación de caña de azúcar, quedando el tren principal izquierdo separado del fuselaje.

Tren izquierdo

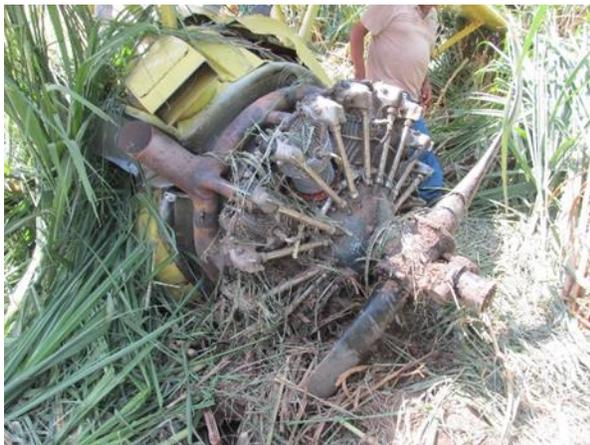
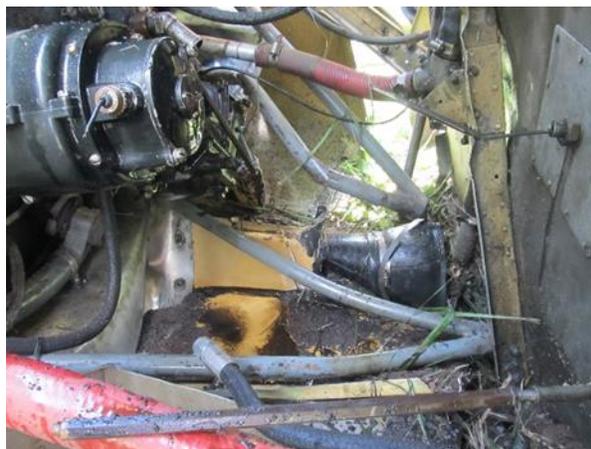
1.12. El motor y la hélice fueron impactados contra el terreno, donde las palas de la hélice quedaron dobladas, la bancada del motor completamente doblada y con roturas en su estructura.

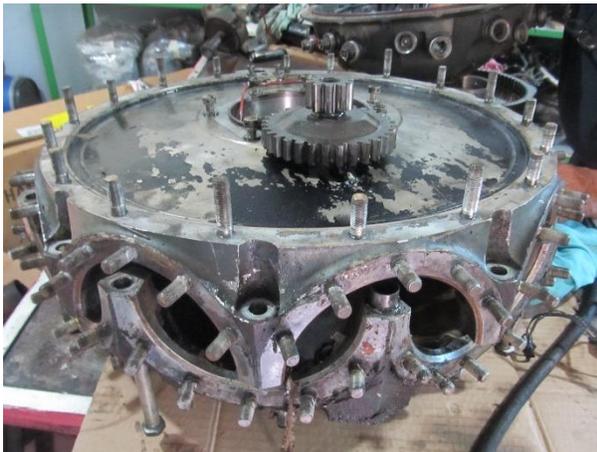
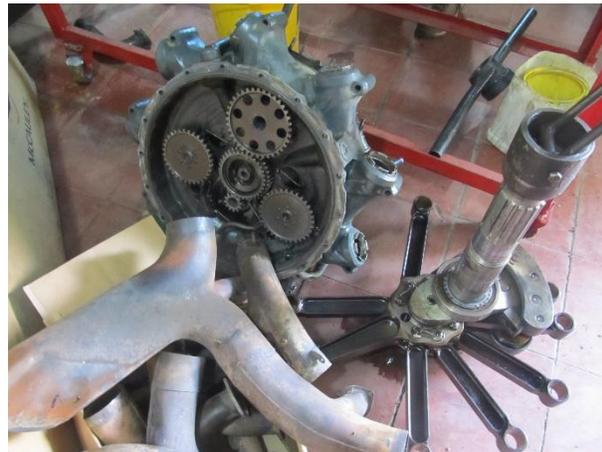
Después del accidente, el motor fue desarmando por el taller de mantenimiento AEROAGRICOLA, con el propósito de identificar la causa del fallo del motor.

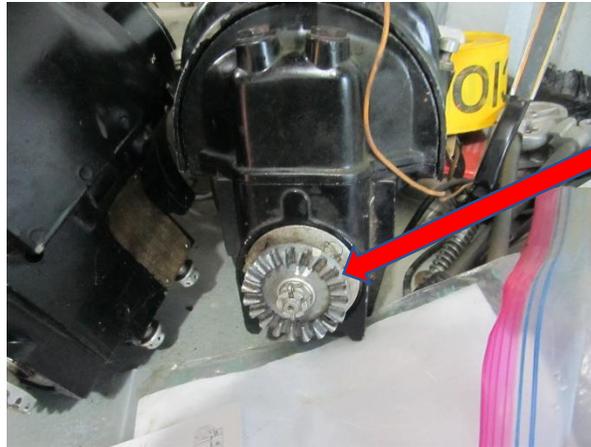
Estando desarmando el motor, se pudo identificar que un magneto estaba pegado de su eje y no giraba, a la hora de hacerlo rotar. Siendo este magneto el siguiente:

Dificultad en giro del eje.

Se puede determinar que la causa del fallo del motor fue debido a un magneto el cual presento dificultad en vuelo

-Falla del magneto del motor, posible humedad afecto la parte interna del magneto que hizo que se pegara.
