Informe Final del Accidente de la Aeronave YS-332PE
Unidad de Investigación de Accidentes e Incidentes AAC de El Salvador

Reporte No.: AAC 003 2016
Título: Informe Final
Matricula: YS 332 PE
Modelo o tipo: PIPER PA-38-112 TOMAHAWK
Fecha del Accidente: 11 de diciembre de 2016
Lugar del Accidente: Sector de Aeródromo La Cabaña, municipio de El Paisnal, San Salvador

INFORME FINAL
ACCIDENTE DE LA AERONAVE YS-332-PE

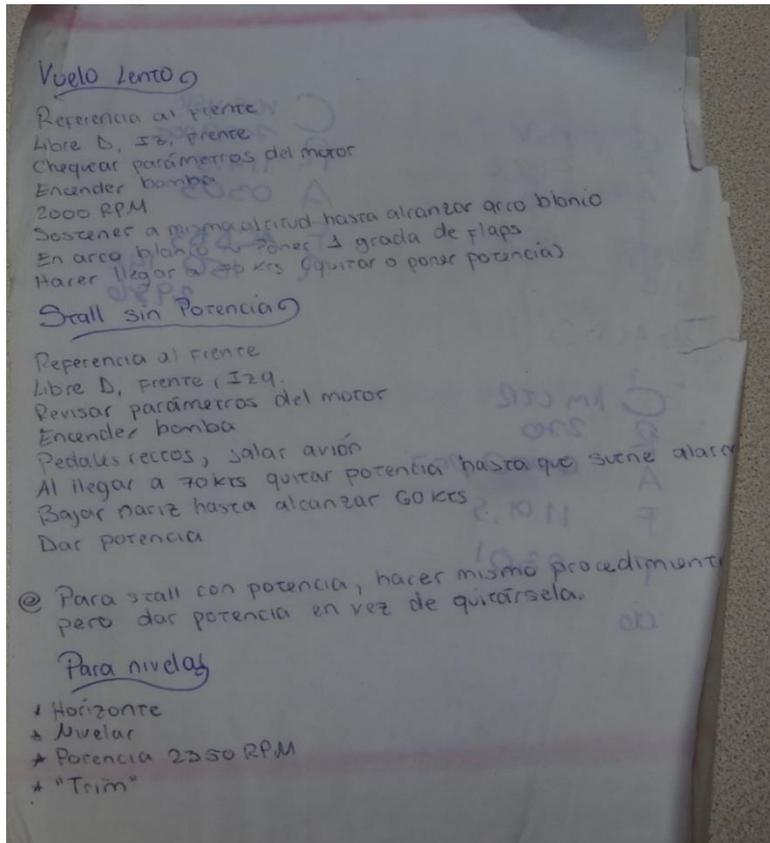
Así mismo, dentro de la piñonera utilizada por el piloto instructor se encontró una hoja de papel con anotaciones sobre los procedimientos para realizar Stall con potencia y Stall sin potencia, lo que sugiere que el piloto instructor no dominaba estos procedimientos

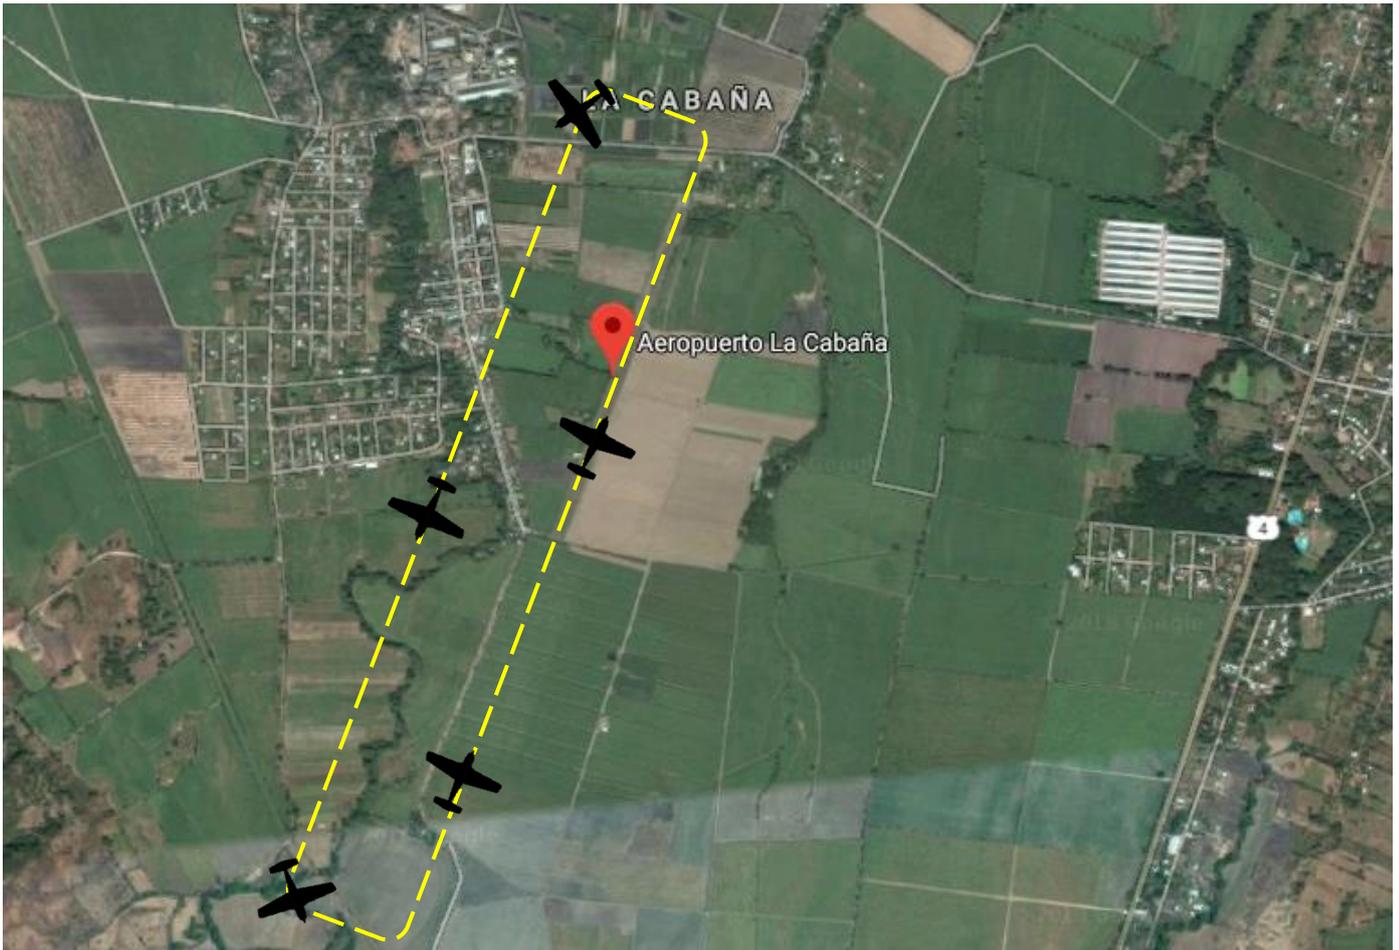
Maniobras de tráfico y aproximación a la pista La Cabaña. La tripulación de la aeronave YS-332PE se encontraban realizando estas maniobras el día del accidente. Según constan los relatos de los testigos y las trazas del video radar, la tripulación realizó esta maniobra de forma exitosa en dos ocasiones.

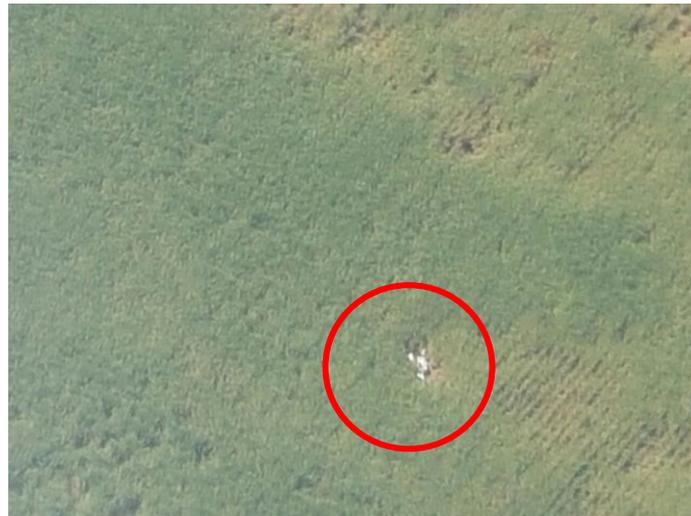
Fotografía aérea del día del accidente. No hay rastros de planeo previo al impacto, lo cual evidencia que la aeronave se precipitó de forma brusca, violenta y repentina. Adicionalmente la tripulación nunca declaró una emergencia a la Torre de Control, lo que evidencia que hasta el momento de la barrena y entrada en pérdida (stall/spin) todo transcurrió de forma normal en el vuelo.

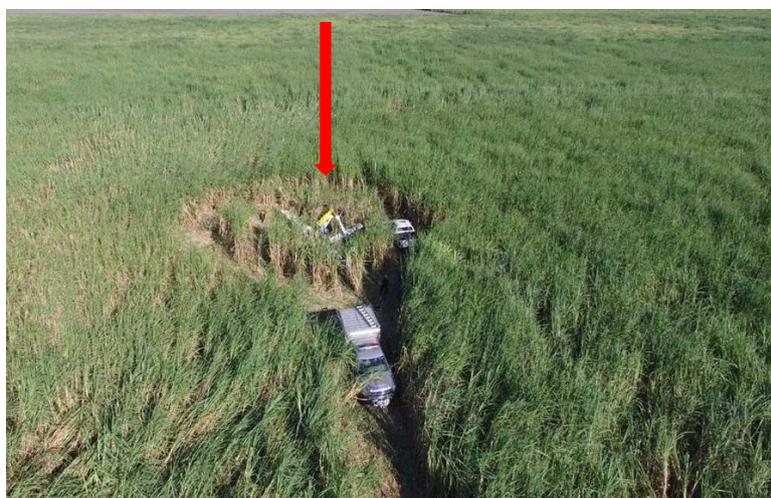
Fotografía del accidente. Acercamiento del sitio de impacto de la aeronave. No hay rastros de planeo previo al impacto. Las brechas en los cultivos se abrieron con maquinaria agrícola para permitir el ingreso de las autoridades pertinentes.

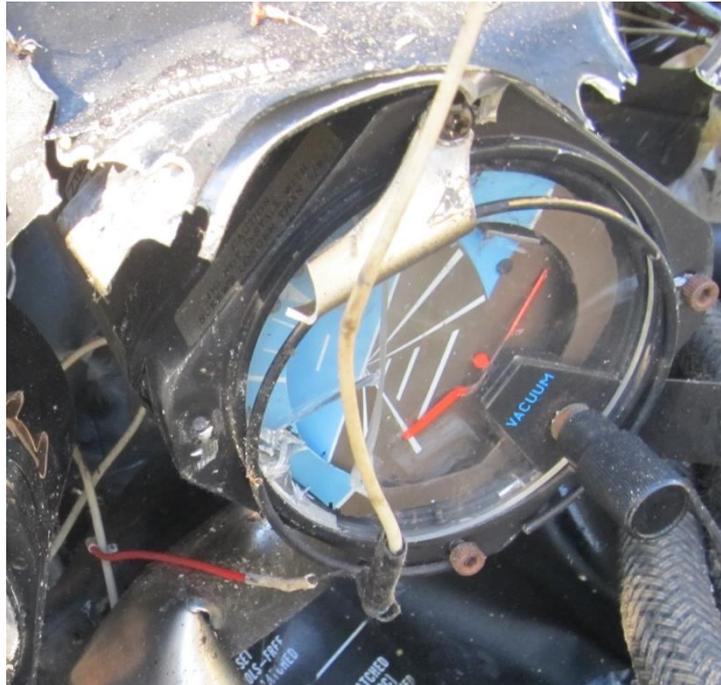
Fotografía en el sitio del accidente. El indicador de horizonte artificial quedó indicando la posición de la aeronave respecto al terreno al momento del impacto. Evidencia actitud de nariz hacia abajo y barrena hacia el lado izquierdo de la aeronave.

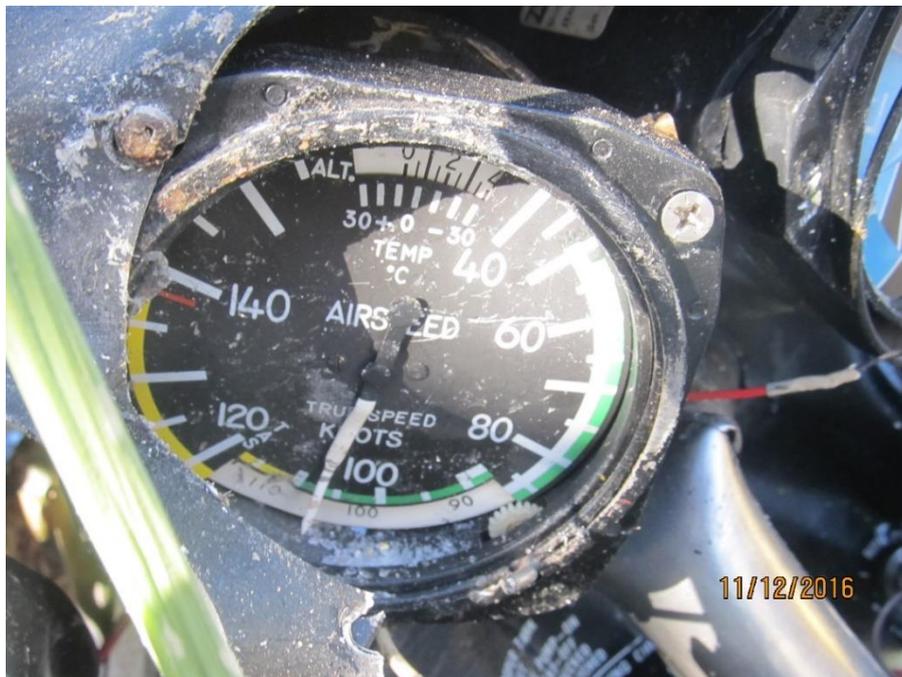
Fotografía en el sitio del accidente. El indicador de velocidad de la aeronave se detuvo en el momento del accidente marcando 108 nudos de velocidad, equivalente a 200 km/h, lo cual evidencia una caída abrupta y violenta de la aeronave, concordando con las otras evidencias encontradas que sugieren un impacto de la aeronave y sus tripulantes a alta velocidad contra el terreno.

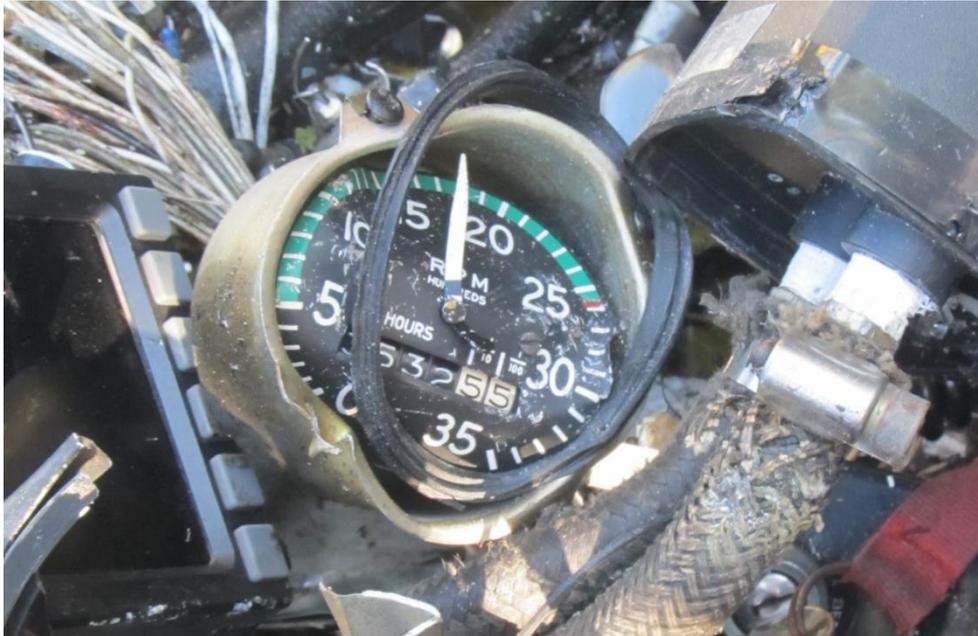
Fotografía en el sitio del accidente. Entre los restos de la aeronave se analizó la lectura del tacómetro, el cual se detuvo en el momento del impacto en 1800 revoluciones por minuto (rango de operación normal de 500 rpm a 2600 rpm de acuerdo al Pilot Operating Handbook del PA38-112), lo que evidencia que el motor se encontraba operando en el momento del accidente, además evidencia que la tripulación había reducido potencia del motor para las maniobras que se encontraban realizando (tráfico y aproximación a la pista).

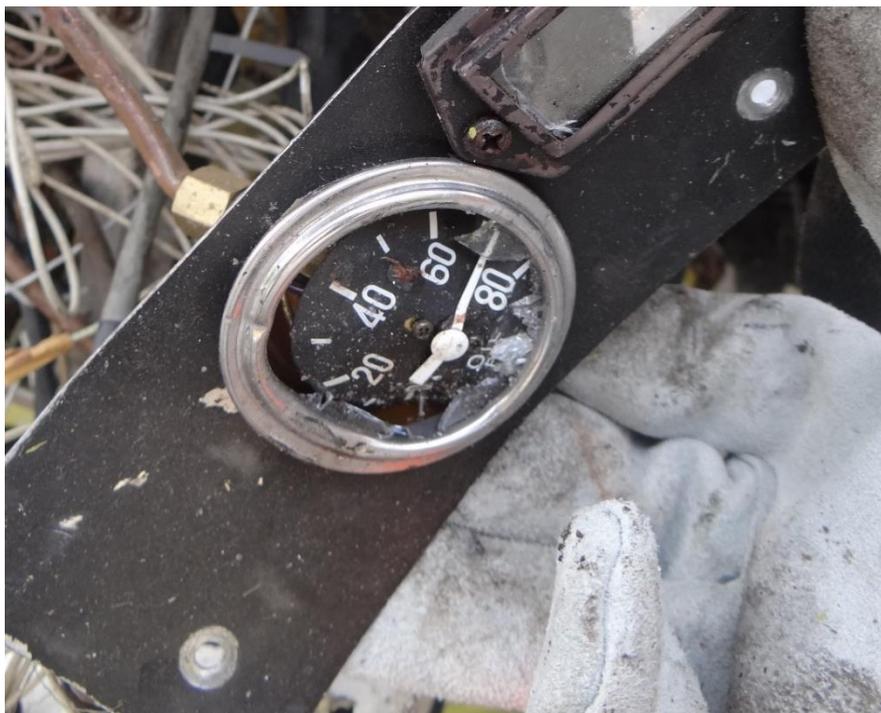
Fotografía en el sitio del accidente. El indicador de presión de aceite al momento del impacto se detuvo marcando 70 psi. Lo cual evidencia que el motor se encontraba operando y en el rango normal (de 60 psi a 90 psi, de acuerdo al Pilot Operating Handbook del PA38-112)

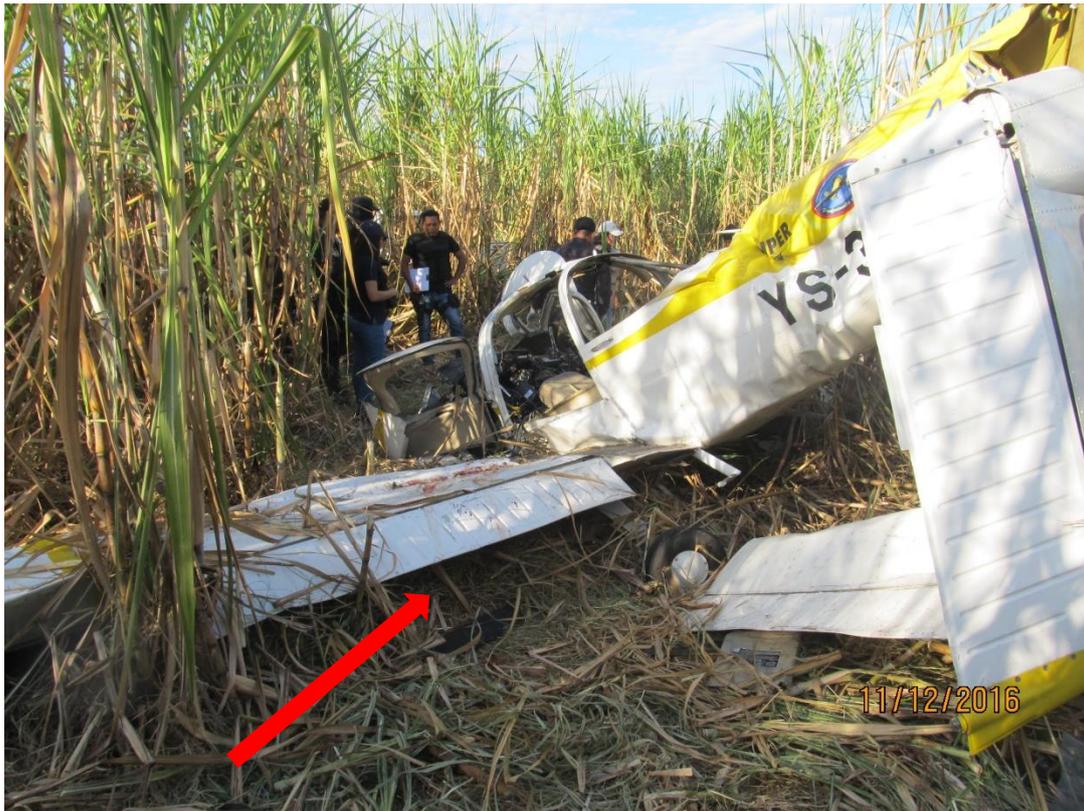
Fotografía en el sitio del accidente. Se muestran los flaps de la aeronave completamente extendidos, lo cual evidencia la configuración para aproximación a la pista La Cabaña.

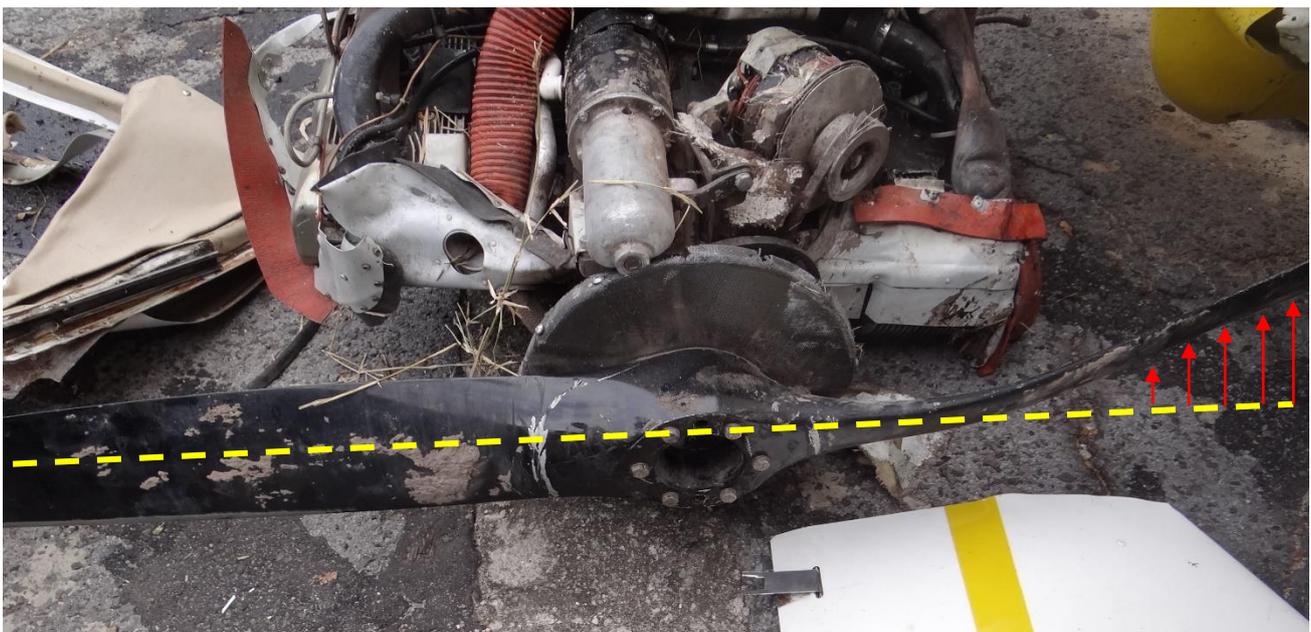
Los daños en la hélice evidencian una configuración de motor a baja potencia (1800 rpm según lectura del tacómetro al momento del impacto), lo cual concuerda con las maniobras de aproximación que realizaban que requieren bajar las revoluciones del motor.

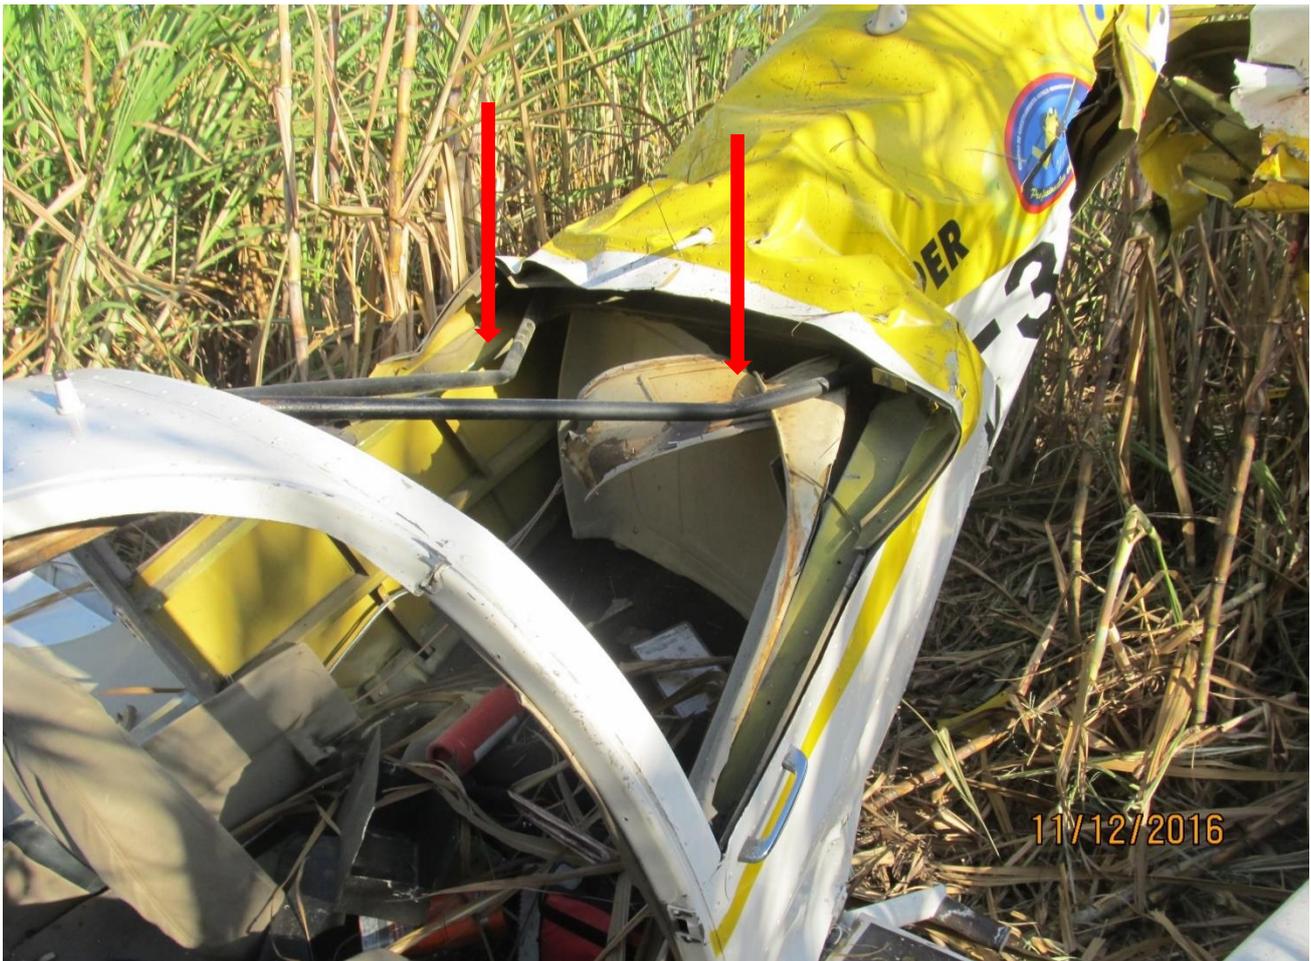
Fotografía del sitio del accidente. Las deformaciones en los miembros estructurales de la aeronave son consistentes con un impacto a alta velocidad y la consecuente alta energía cinética absorbida por la estructura tubular de la aeronave. Adicional, la deformación confirma que el ángulo de impacto de la aeronave contra el terreno fue de aproximadamente 45 grados.

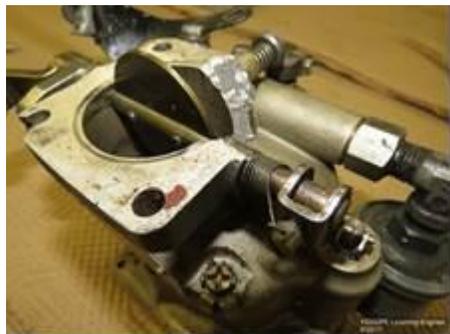
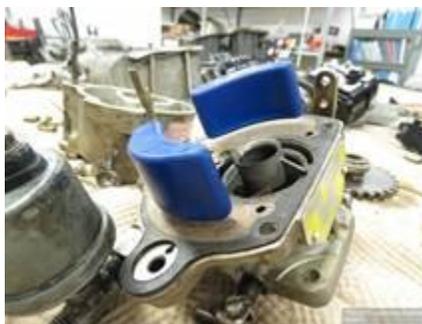
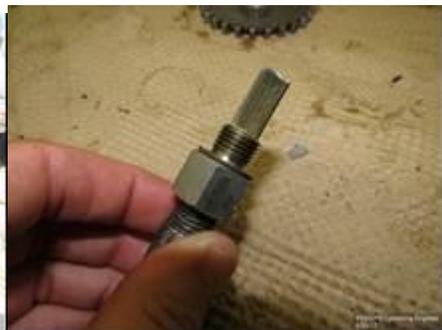
Carburetor arrived separated from the engine and showed signs of impact damage at time of the engine exam. Upon disassembly, the plastic floats remained intact inside the float bowl with no noted damage or cracks to the floats. Fuel inlet screen was clean and unobstructed upon inspection. Mating flange showed signs of impact damage on two of the four corners around bolt holes. No fuel was present in the float bowl as the drain plug had been removed prior to the engine arriving for exam.

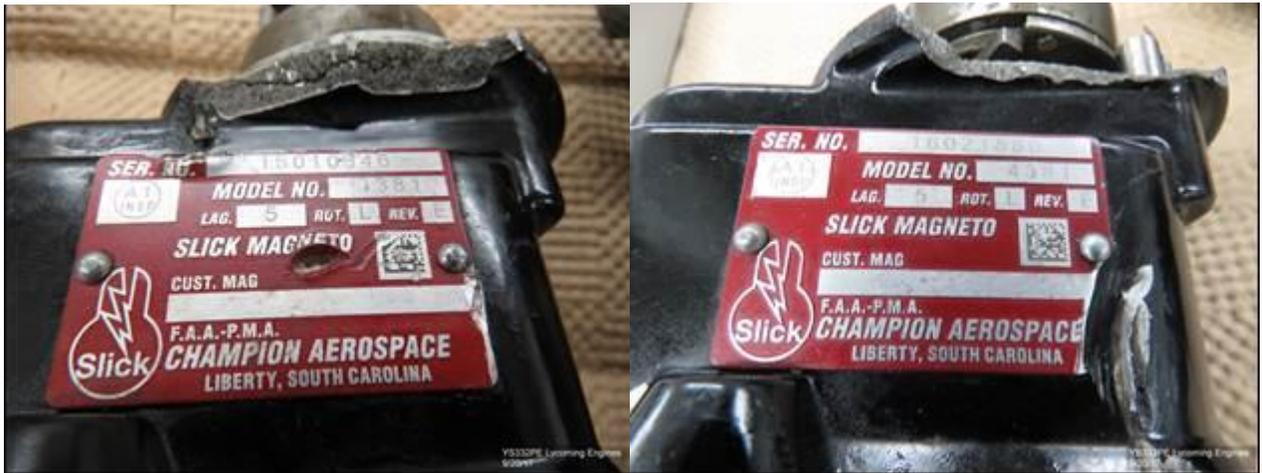
Both magnetos were sent with the engine for exam, but had been previously removed. Attach flange cracked on each magneto, both magnetos produced spark when rotated externally at each lead. No further testing completed on these components.

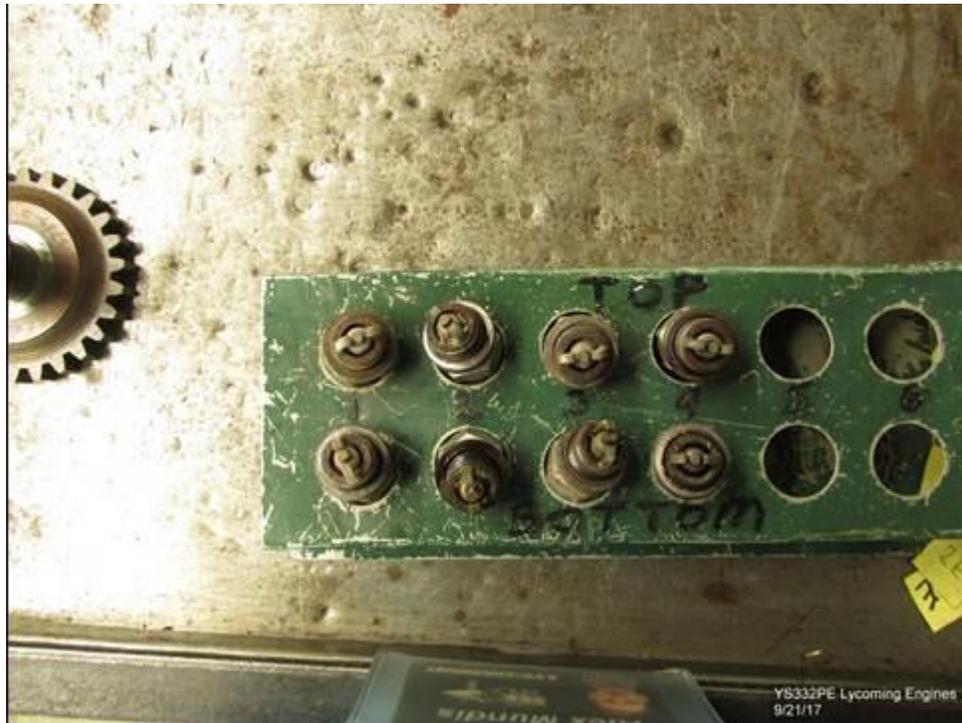
All spark plugs exhibited signs of rust on the ground electrode end and face. Bottom plugs showed signs of being oil soaked with engine oil, common with transportation and storage of an engine.

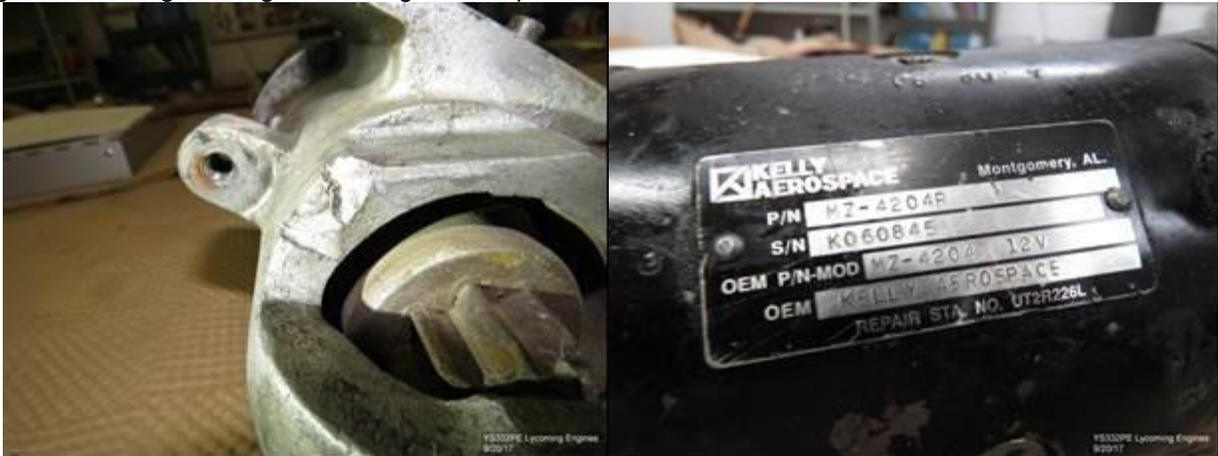
Engine arrived with starter removed. Starter housing showed signs of rotational scoring, typically seen from starter ring gear contacting housing at time of ground impact.

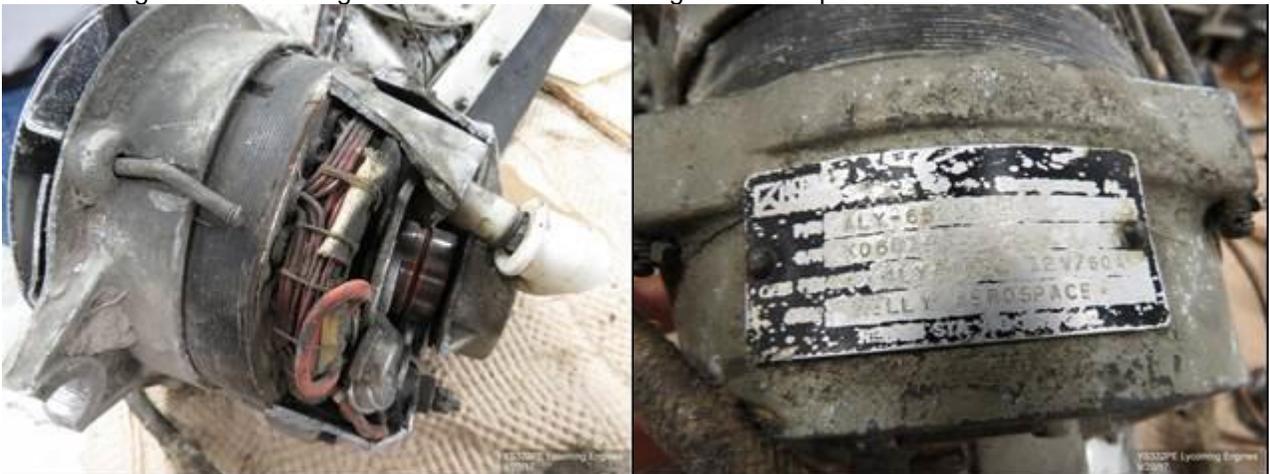
Housing of alternator fragmented with broken attachment points, likely due to impact damage. Alternator not attached to engine at time of engine exam. No further testing of this component.

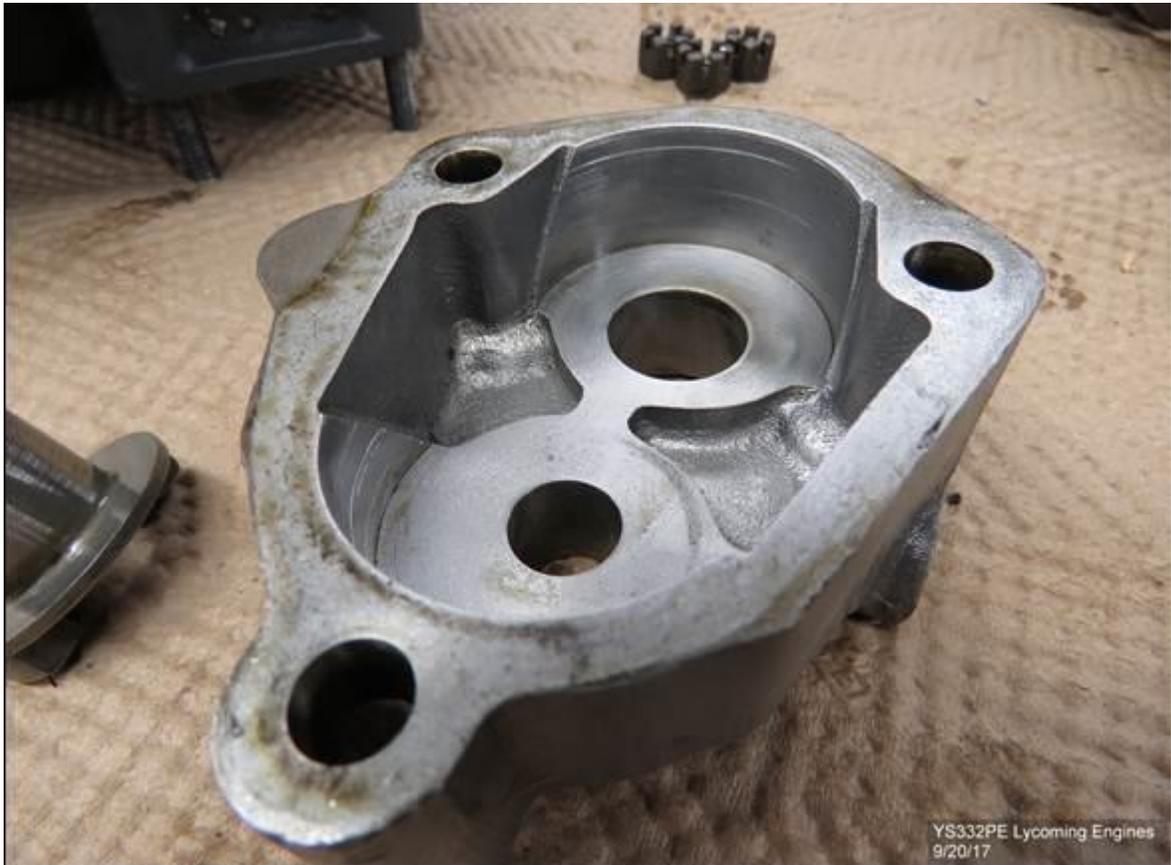
- #1-Little compression. .012 tappet clearance on exhaust side, no clearance intake side
- #2-No compression. .009 tappet clearance on intake side, no clearance exhaust side.
- #3-Little compression. No clearance on either valve.
- #4-No compression. .007 clearance on intake side, .010 clearance on exhaust side.

Light scoring found within oil pump housing, gears showed no signs of damage.

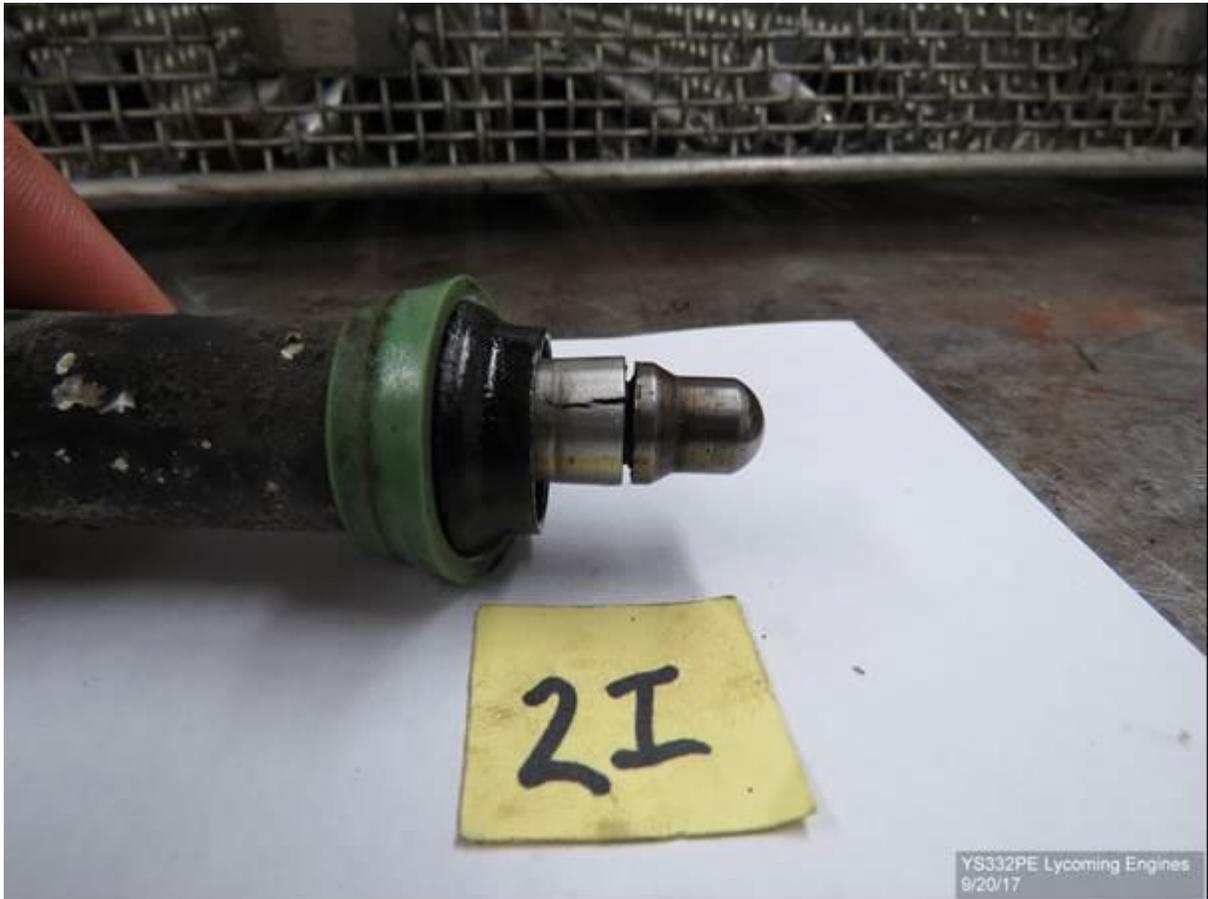
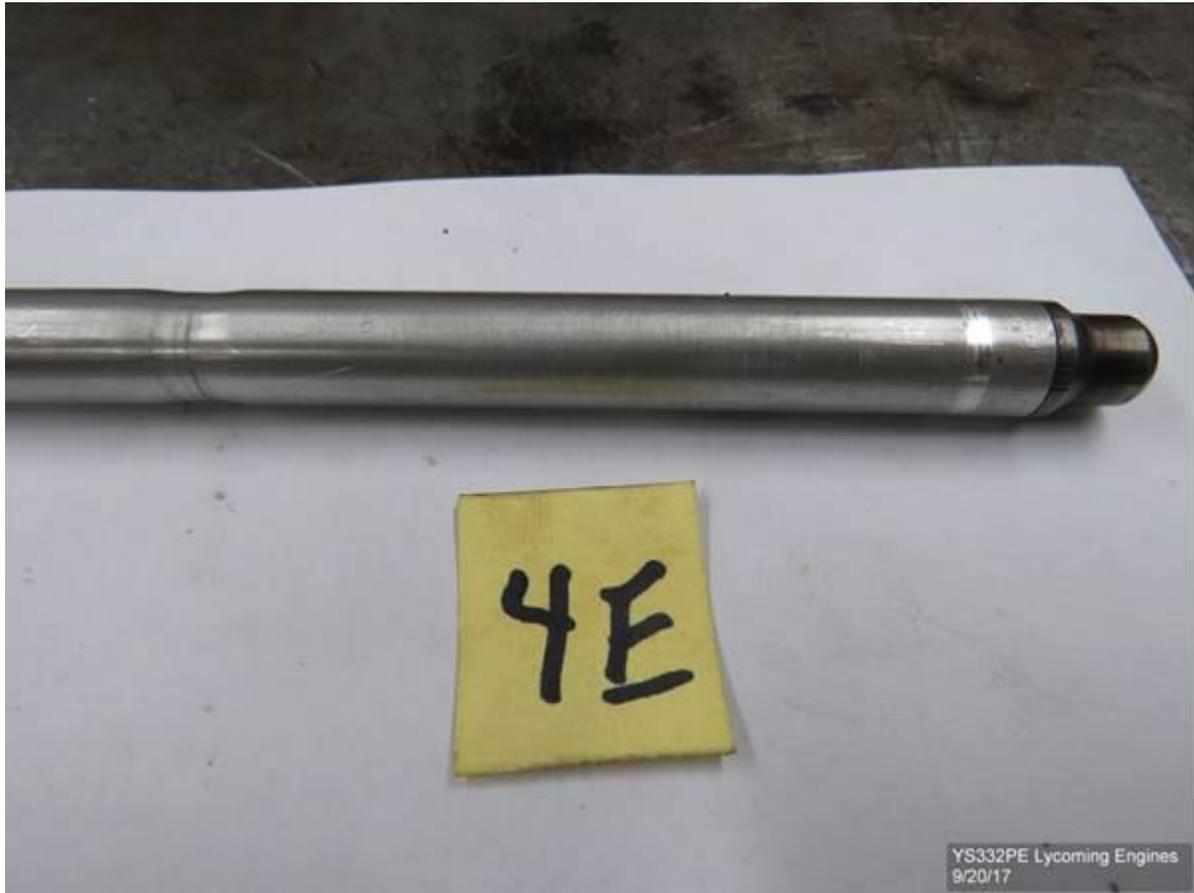
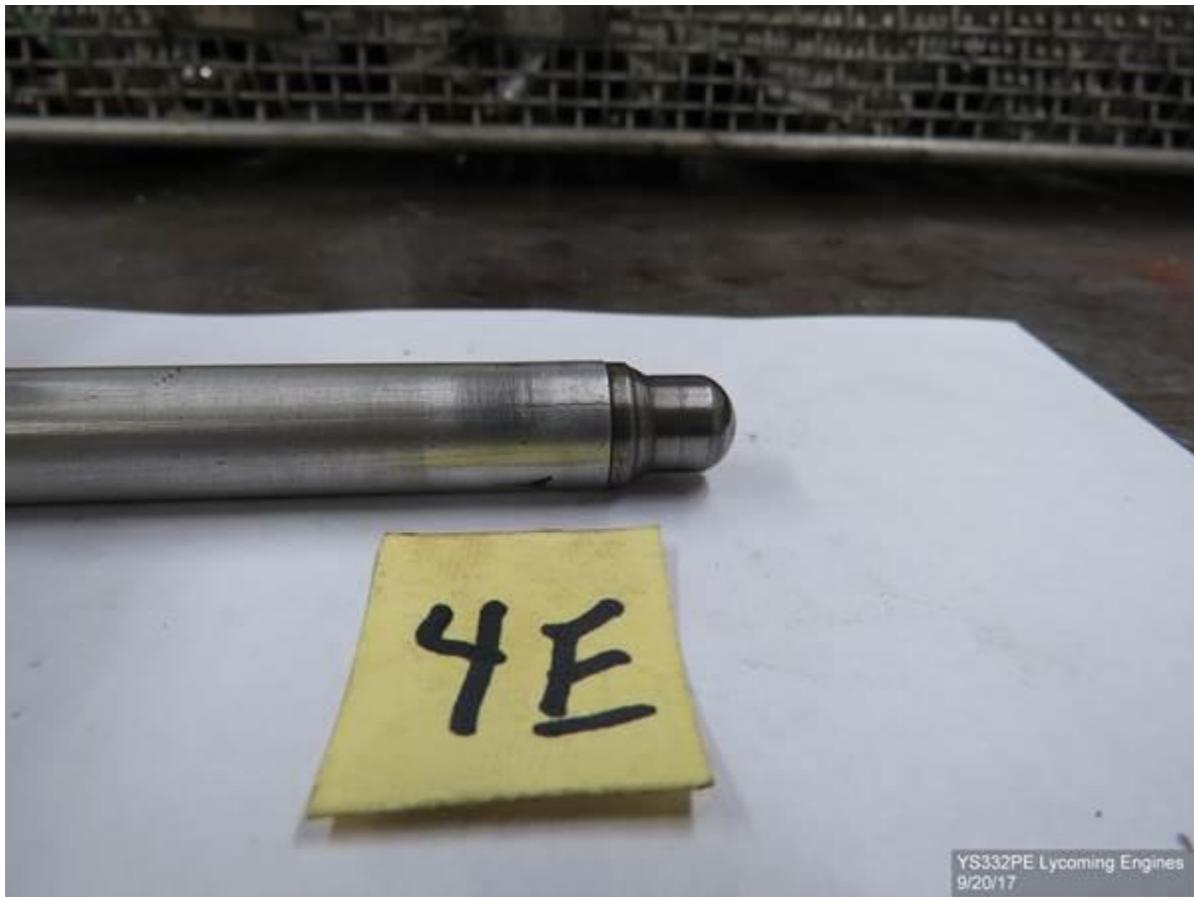
All pushrods within the engine showed varying signs of cracks, deformation, or other damage signatures.

#1 and #3 pushrods show signs of wear /polishing around circumference of rod on valve end

#1 exhaust pushrod found to be steel, corrosion present, all others in engine are aluminum

#2 exhaust, aluminum pushrod with deep radial groove, small crack on one end

#2 intake, multiple cracks on ends

#3 exhaust, radial groove present on one end

#4 exhaust, 1/2" wide depression on rod, crack on rod ends

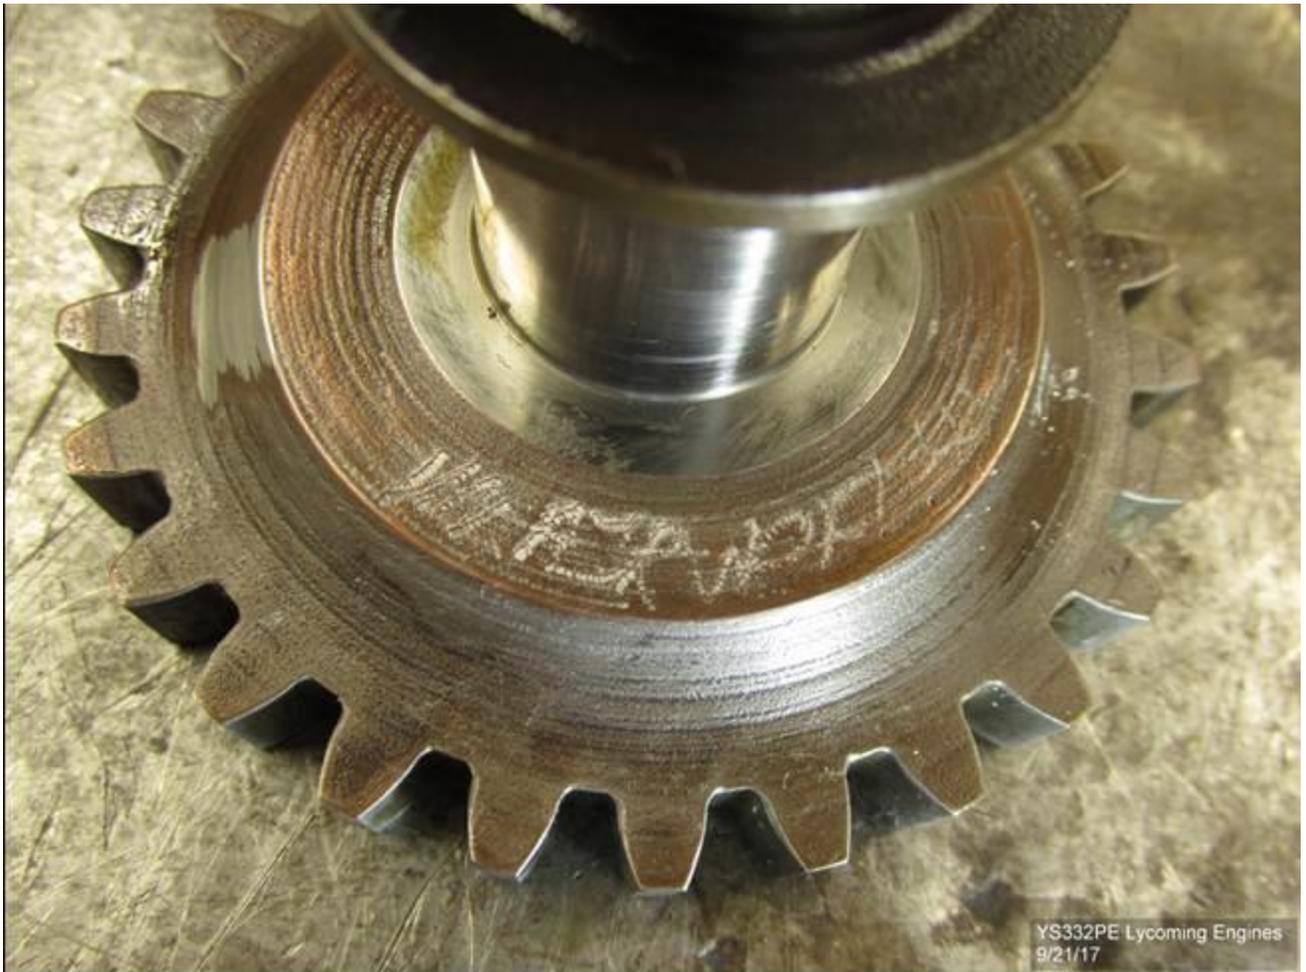
Camshaft has what appears to be the word “unairworthy” etched on the drive gear end for unknown reasons.

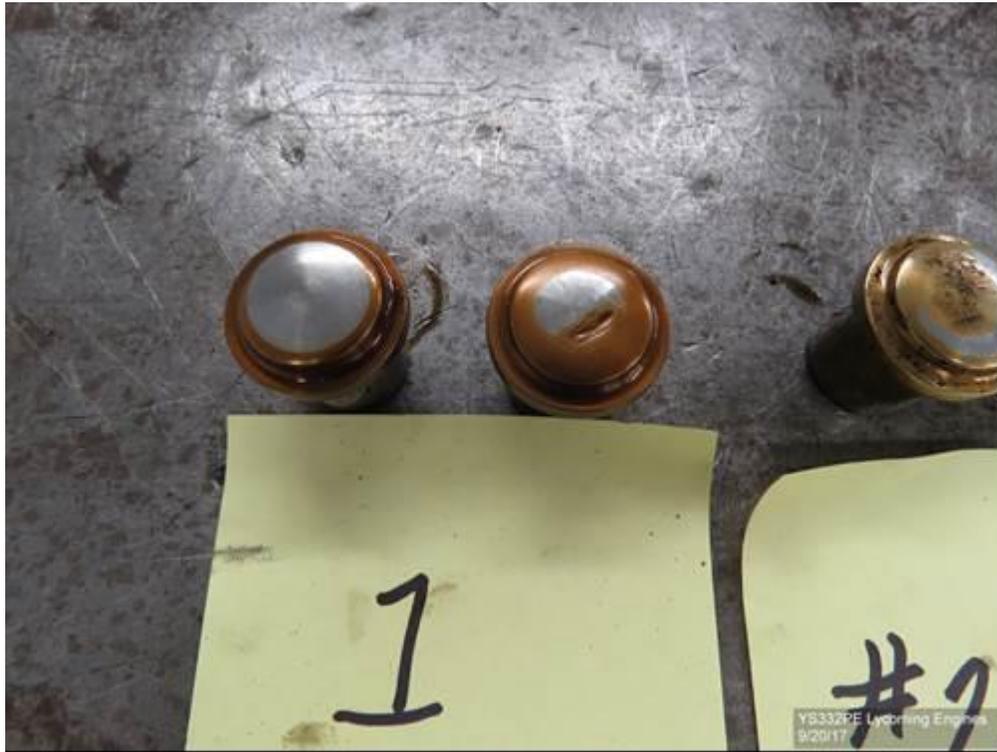
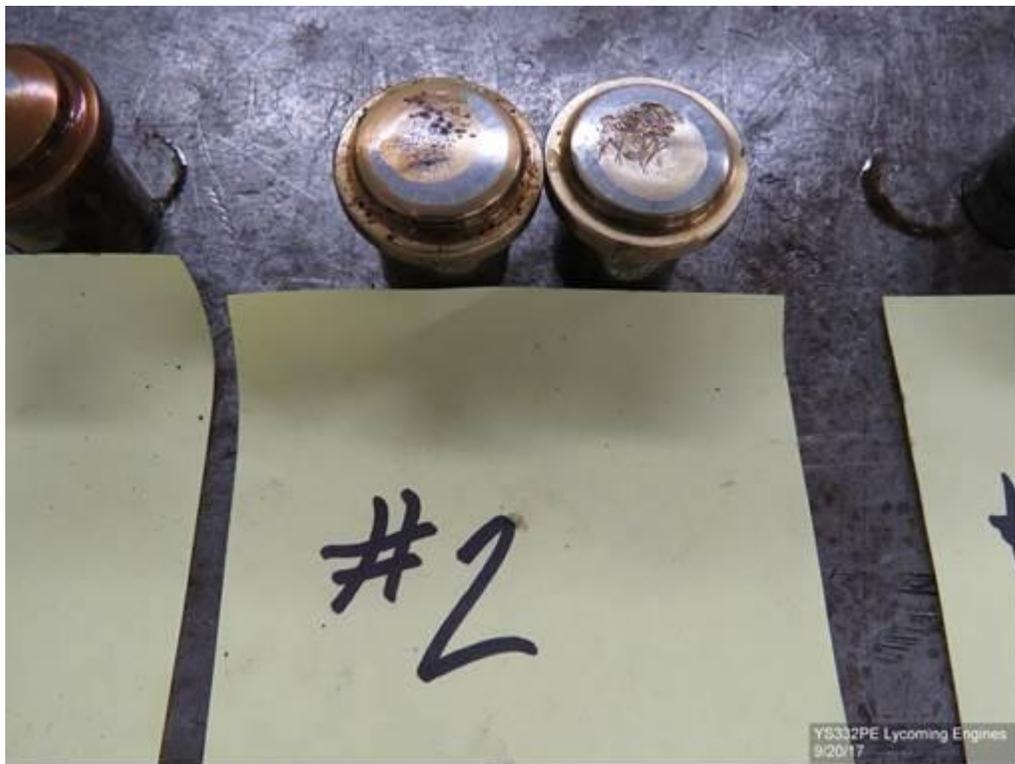
Piston pin plugs from the number 1 and number 2 piston show varying damage signatures. A large dent was observed on one of the number 1 cylinder plugs while both plugs from the number 2 cylinder had a series of small dents and tool type marks present.

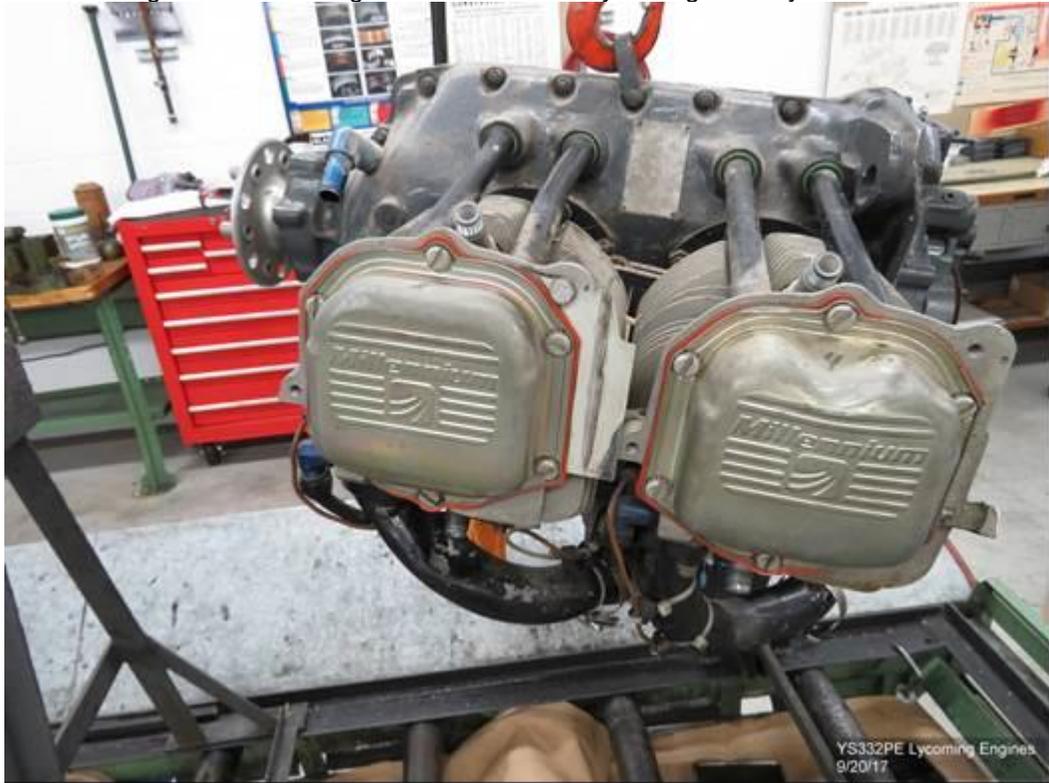
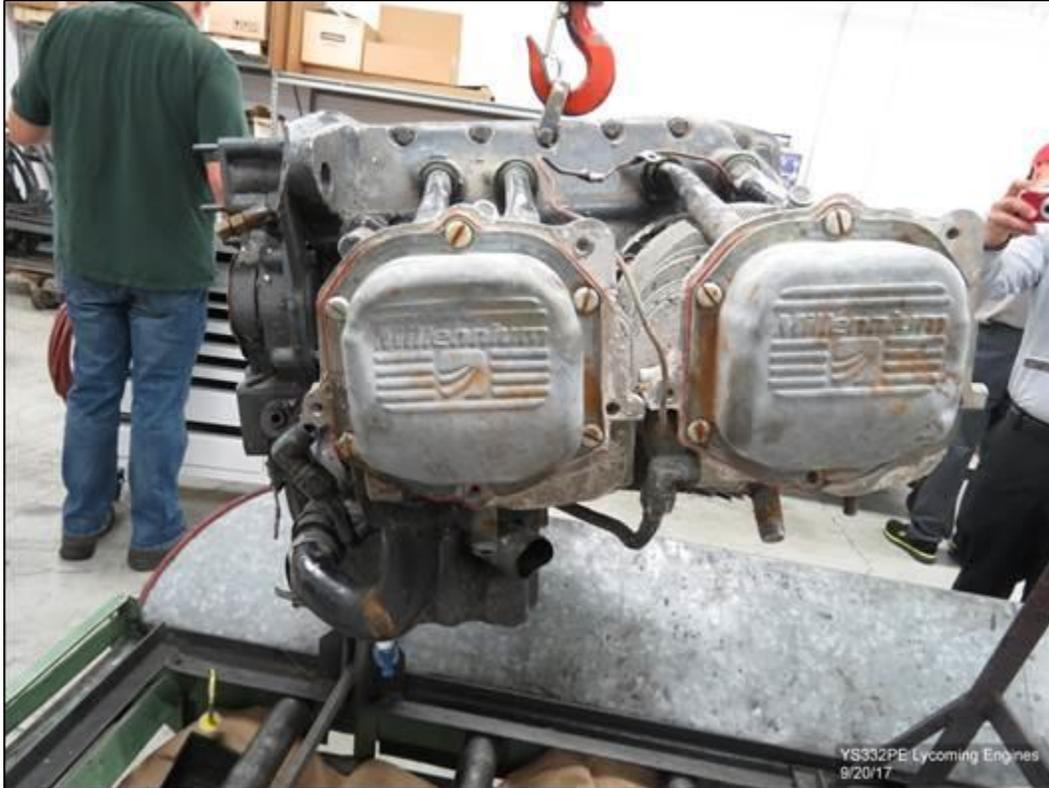
Cylinders installed on engine at time of engine exam were not Lycoming OEM cylinders.
