**INFORME FINAL
ACCIDENTE DE LA AERONAVE YS-335-PE**

Mayo 2018

Reporte No.: AAC 001 2018
Título: Informe Final
Matricula: YS 335 PE
Modelo o tipo: PIPER PA-38-112 TOMAHAWK
Fecha del Accidente: 25 de enero de 2018
Lugar del Accidente: Río Las Cañas, Cantón El Rosario, municipio de Tonacatepeque, San Salvador (aproximadamente 400 m al sur del Puente Las Cañas).

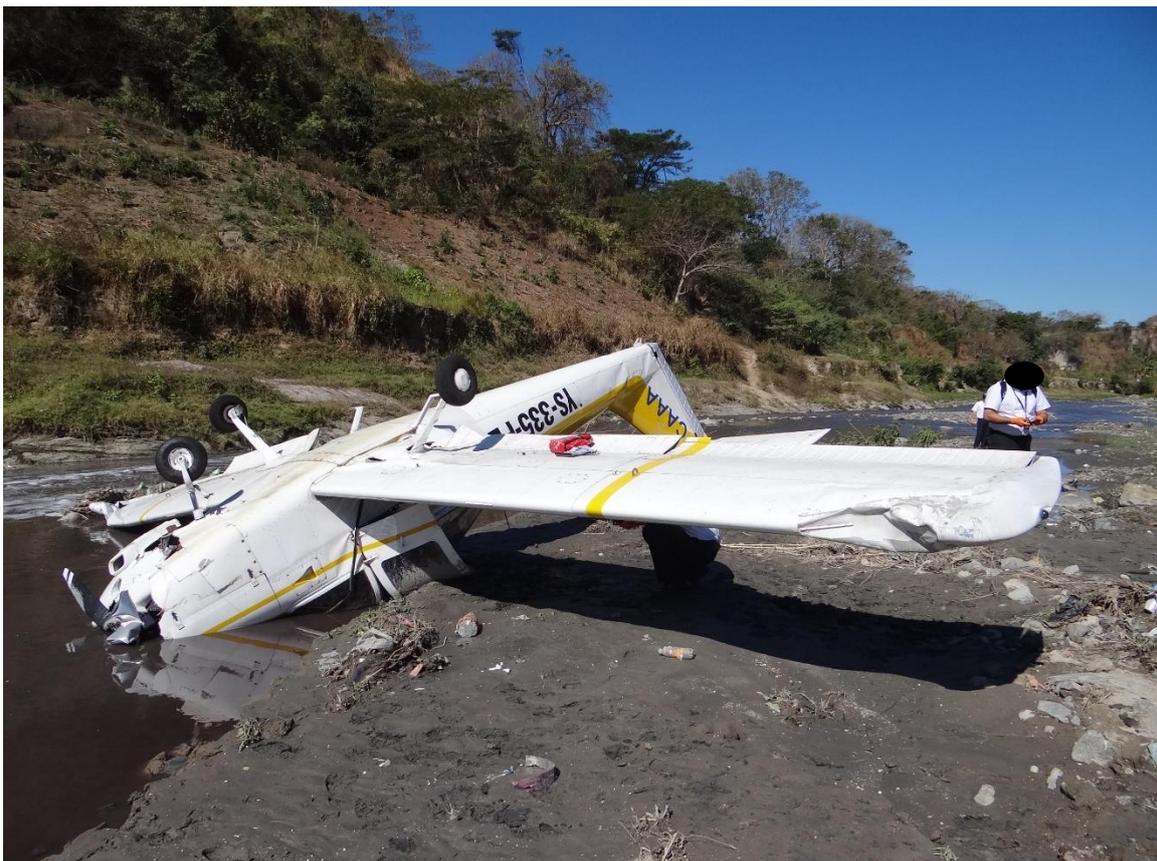
La aeronave sufrió daños en el fuselaje superior (concentrándose la mayor extensión del daño principalmente en la cabina de pilotaje), alas y empenaje (sección de cola). La bancada del motor se fracturó debido al impacto, lo que provocó que el motor se desprendiera del fuselaje. Asimismo el tren de nariz se fracturó debido al impacto y posterior capoteo de la aeronave.

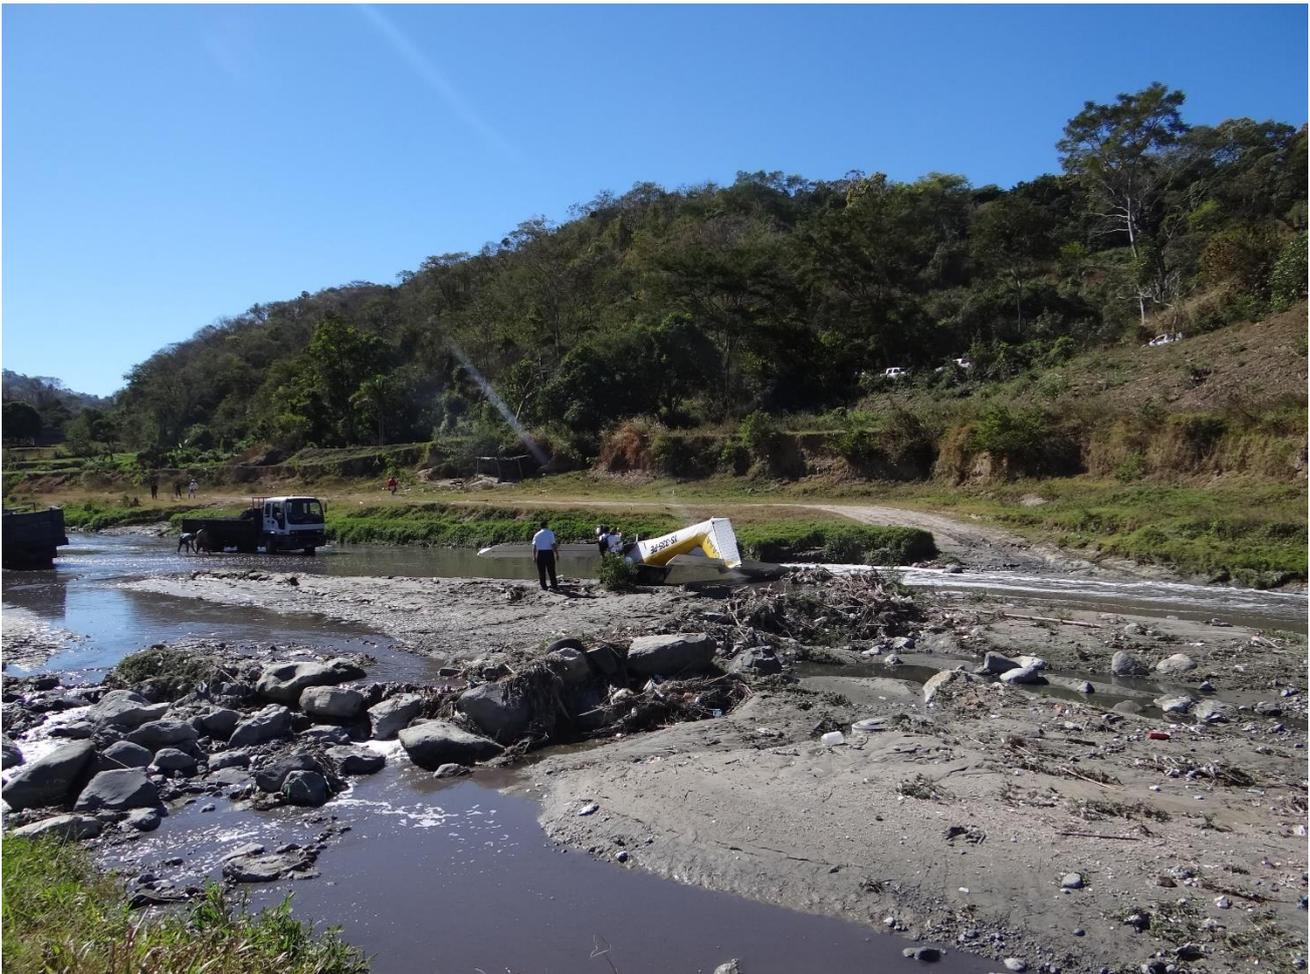
La tripulación del YS-335PE luego de reportar una pérdida de potencia decide aterrizar la aeronave en el lecho de un río. Debido a esto no se observaron marcas en el terreno. La aeronave coloca los trenes principales sobre un banco de arena en medio del río lo que causa una desaceleración súbita con el consecuente capoteo de la aeronave. En el capoteo, la bancada del motor se fractura y el motor se desprende de la aeronave. Adicionalmente, la aeronave muestra golpes debido al impacto en las puntas de las alas, empenaje y fuselaje superior, enfocándose la mayoría del daño en la cabina de pilotaje. Los trenes principales se encontraron aún empernados a la aeronave, sin embargo debido al impacto se deformó la estructura adyacente a éstos, en la parte inferior de las alas.

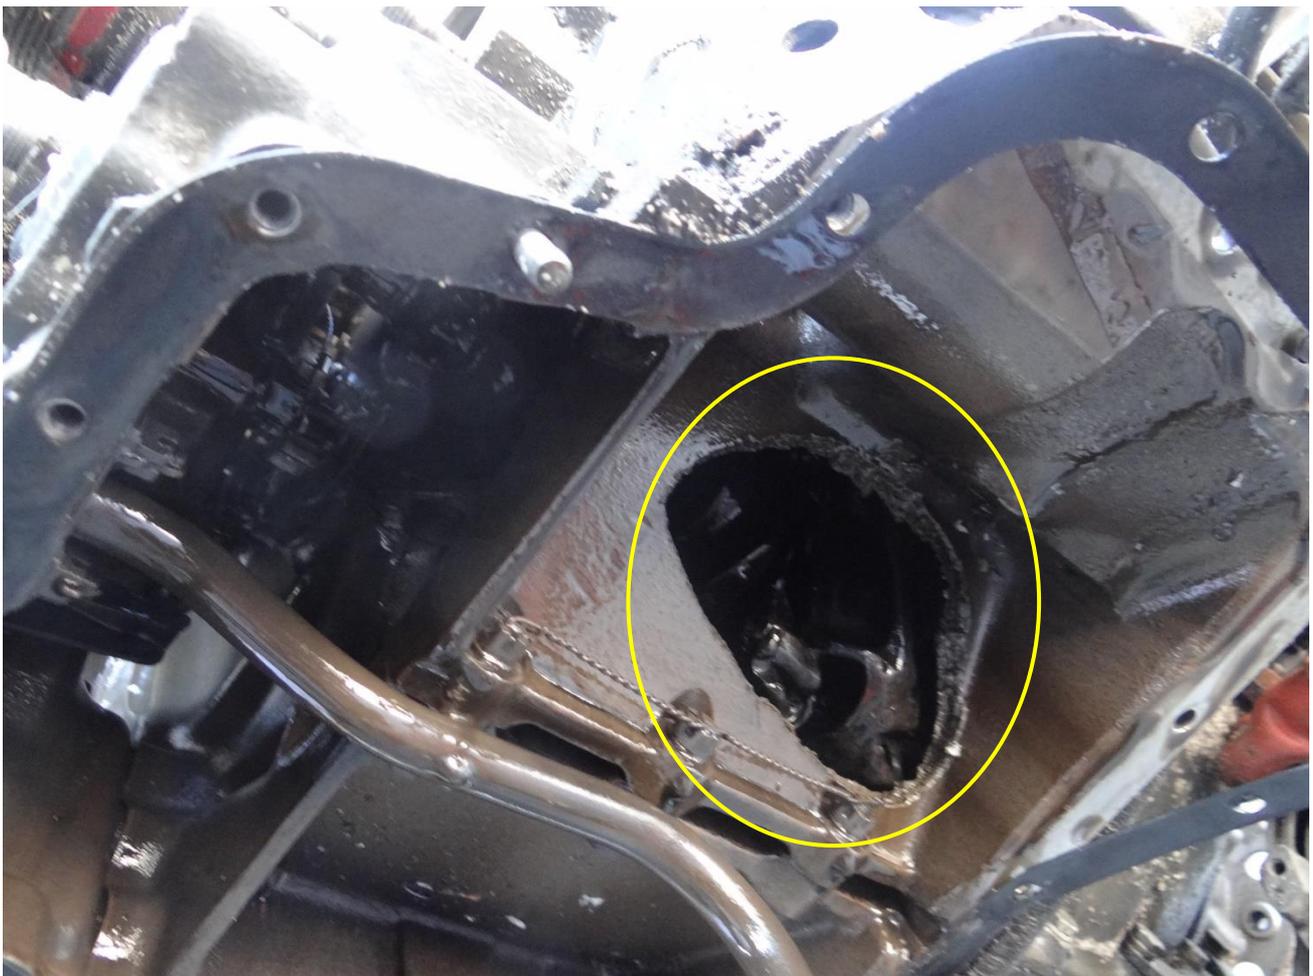
Sección interna del bloque del motor completamente fracturado

“Luego de revisar las fotografías y los detalles del accidente, se observan indicios de daño térmico, lo más probable es que se hayan producido por una pobre lubricación o una pérdida completa de ésta dentro del motor, causando la falla de los cojinetes planos de la biela No.3 y de la biela misma. Debido a que los cojinetes planos deben soportar la fricción rotacional del cigüeñal y la carga axial producida por el pistón en la carrera de potencia, la pérdida de lubricación se vuelve evidente dentro de los cojinetes. La falla de los pernos de la biela es una falla secundaria producida por la falla primaria de los cojinetes. El daño térmico también es evidente en las otras porciones del cigüeñal.”
Respuesta obtenida mediante correo electrónico el día 15 de febrero de 2018

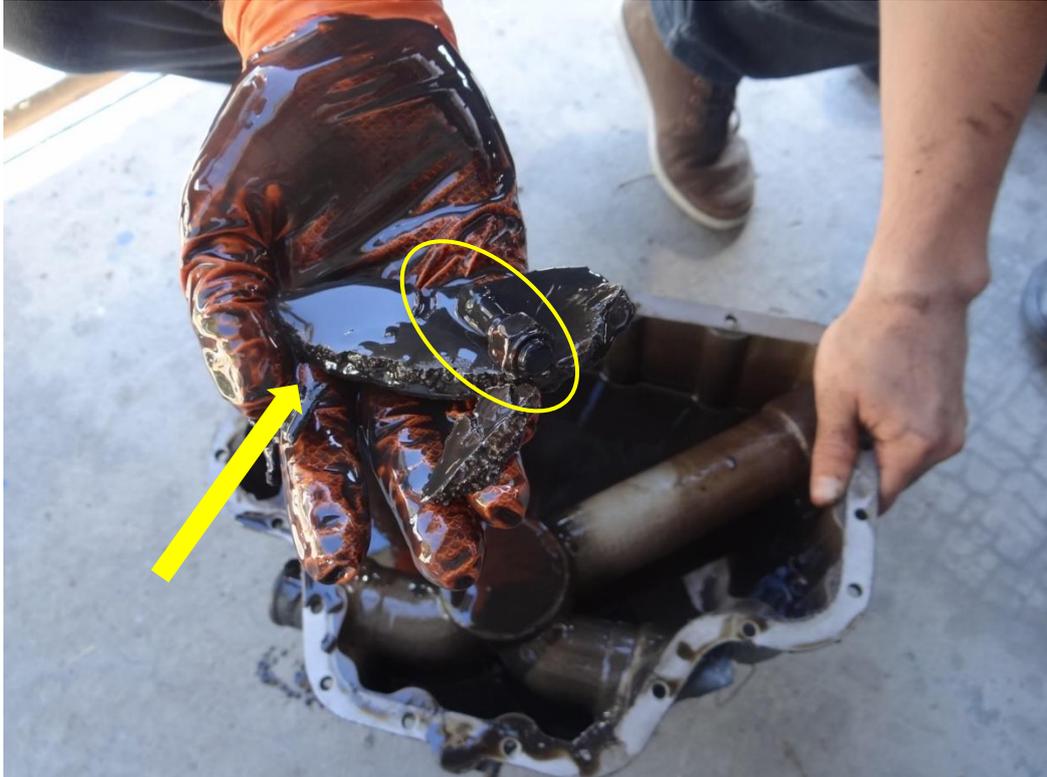
Fragmentos del bloque del motor y de perno de biela encontrados en el sumidero de aceite

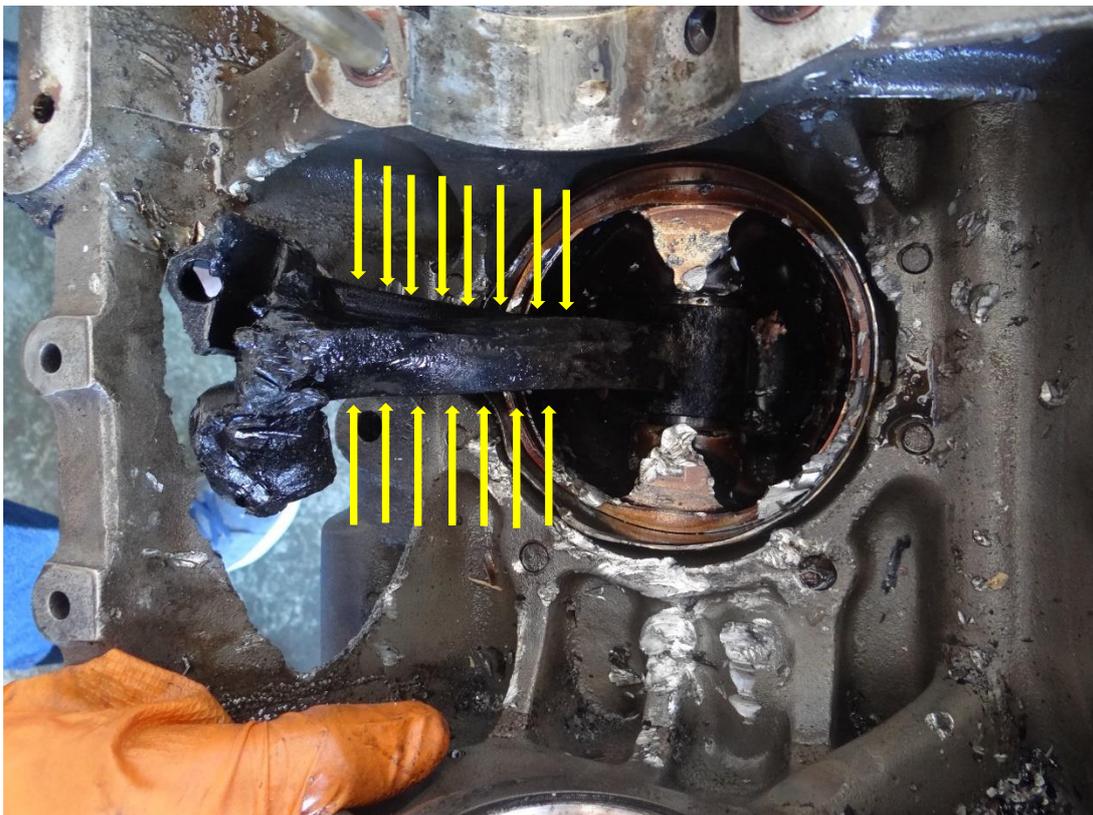
Biela de pistón No. 3. Nótese la deformación por torsión en el cuerpo de la biela

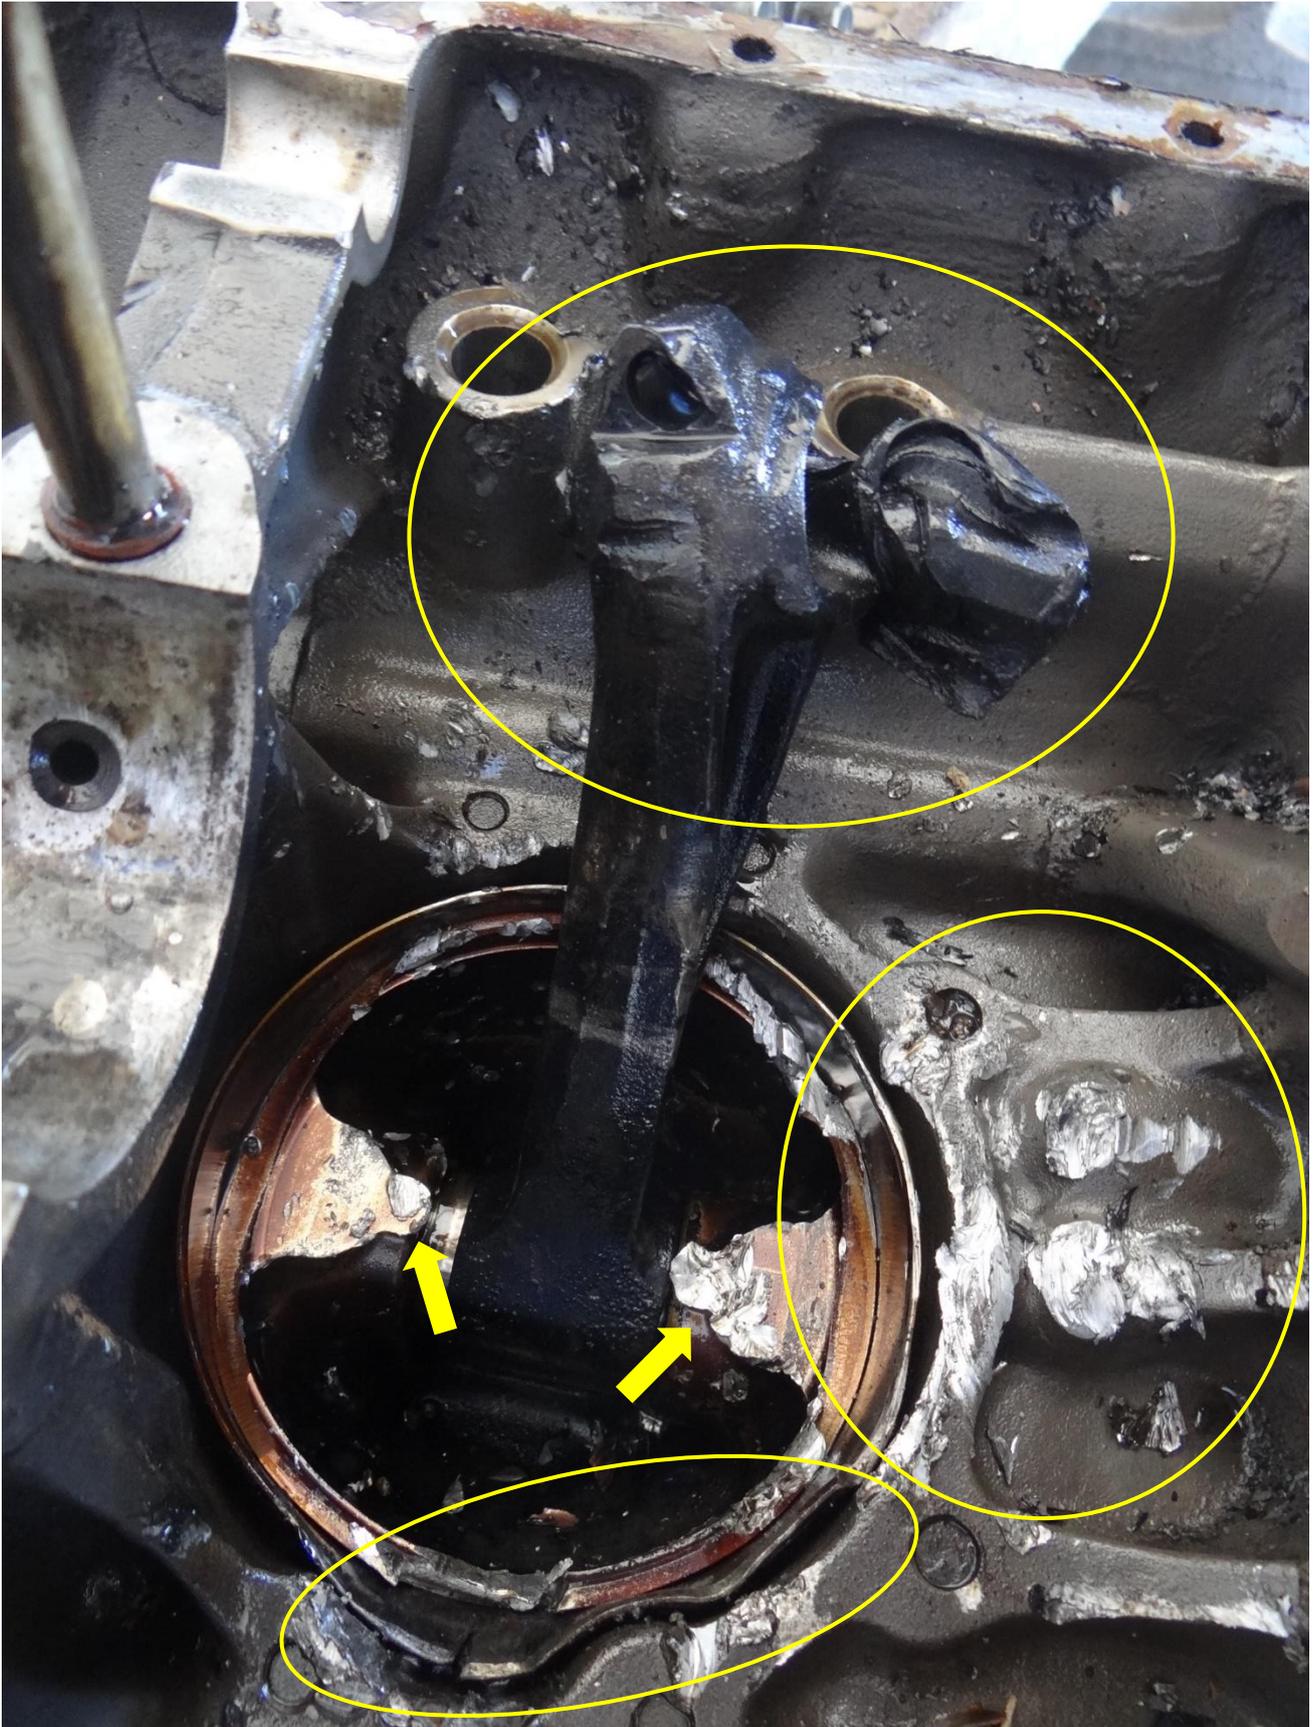
Biela del pistón No. 3 completamente deformada en la porción que conecta con cigüeñal. Además se observan daños por impacto en las caras internas del bloque del motor y deformación en el pistón mismo.

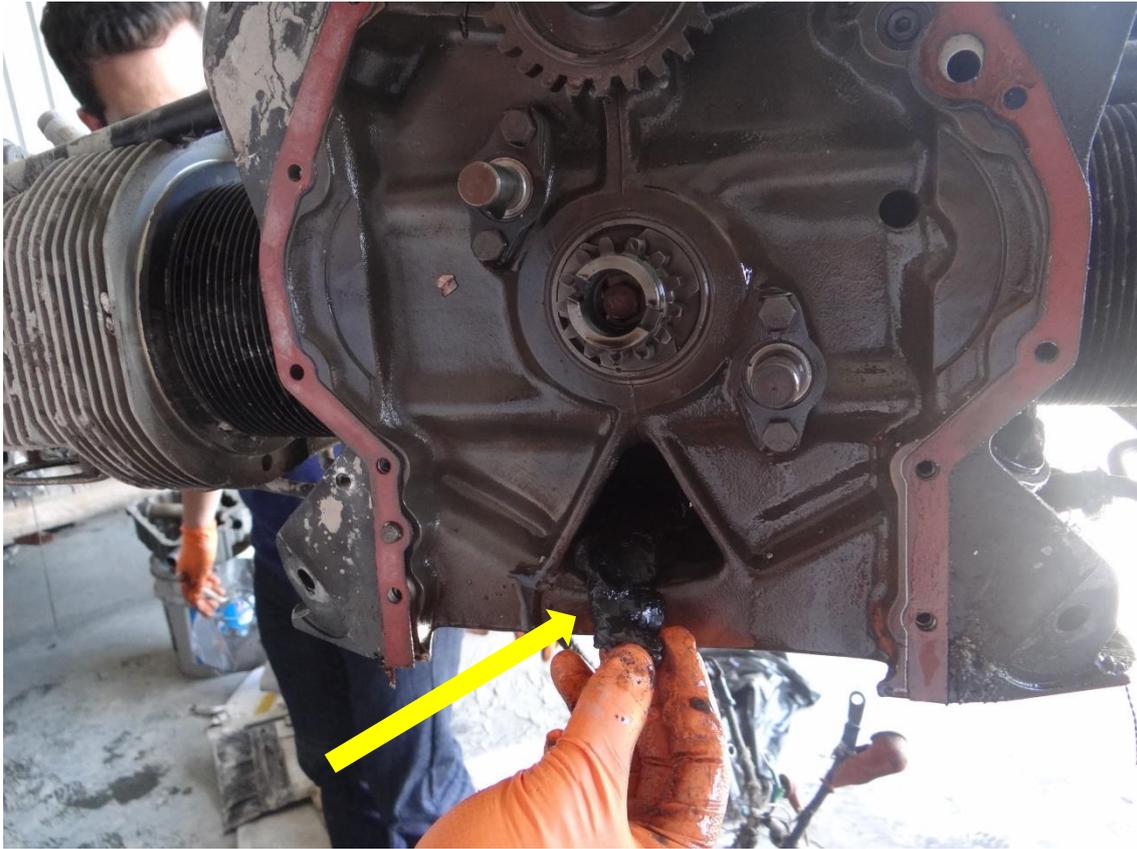
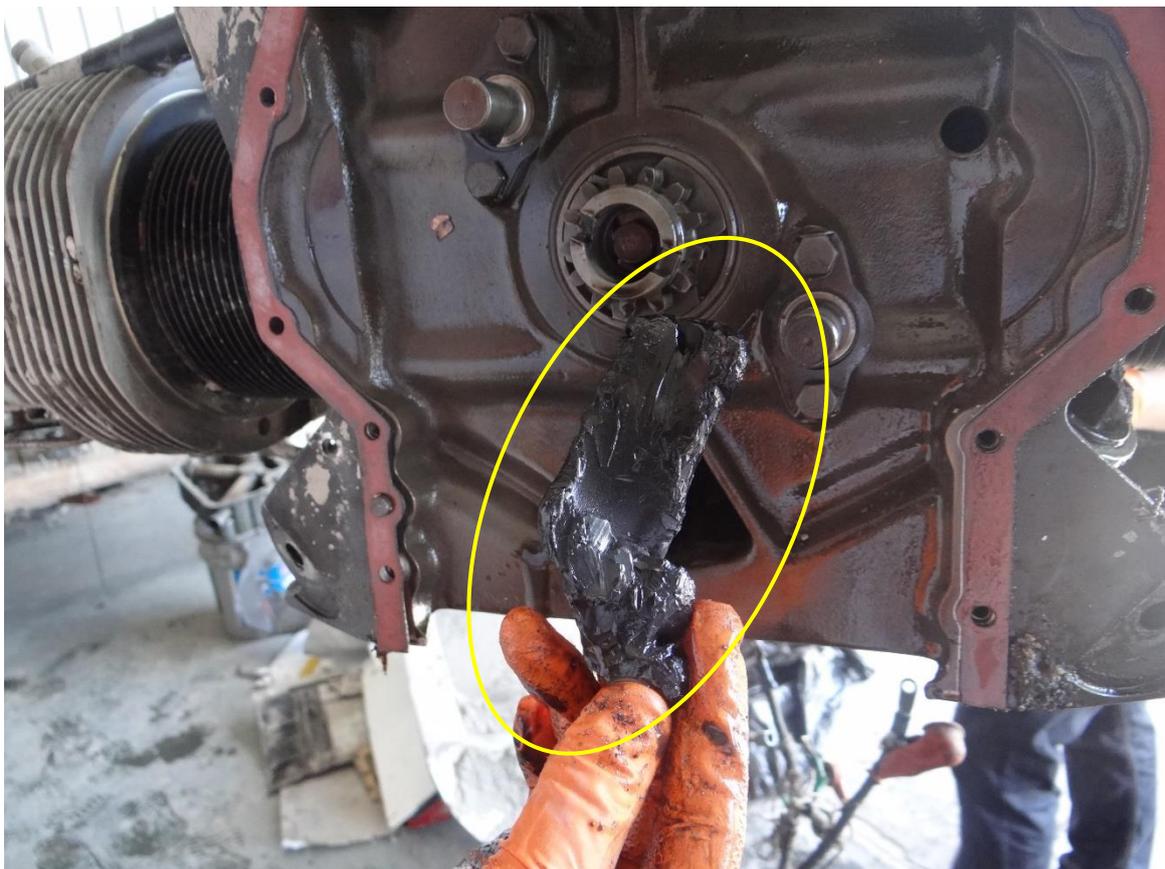
Fragmento de biela recuperado del interior del bloque del motor

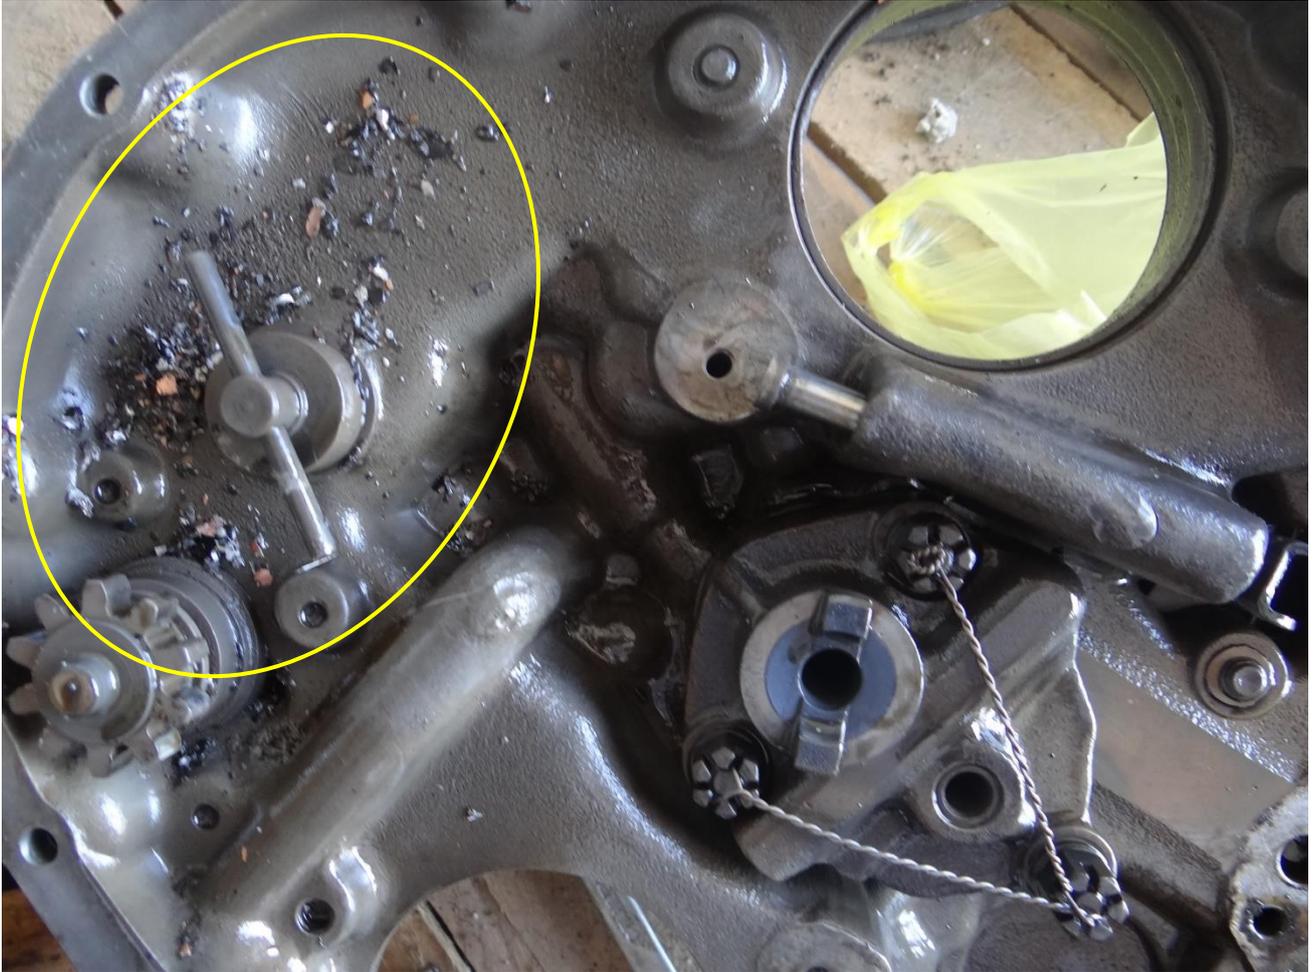
Viruta metálica encontrada dentro de la caja de accesorios del motor.

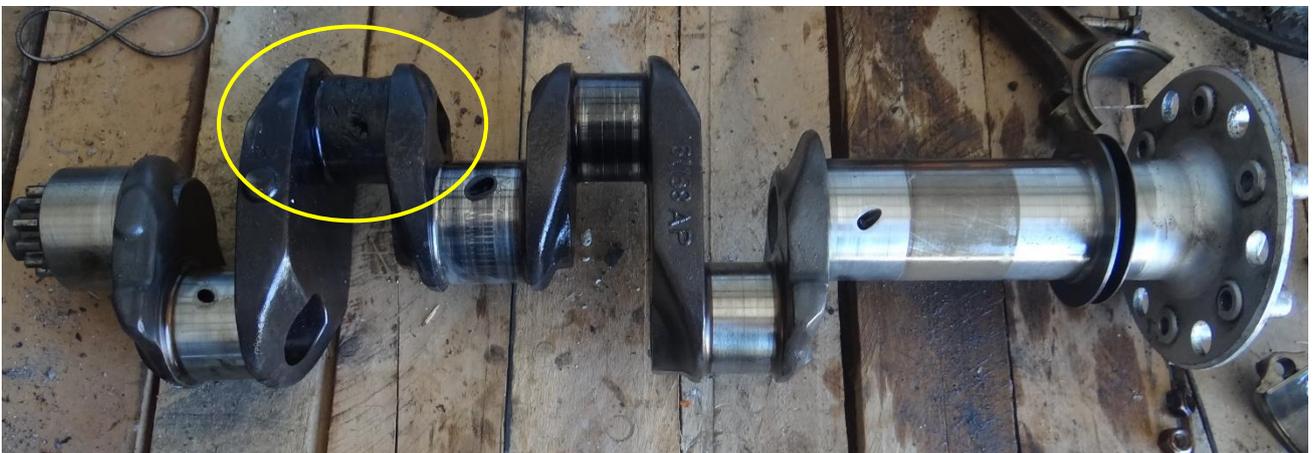
Cigüeñal del motor con daño por fricción en la porción que conecta con biela No. 3.

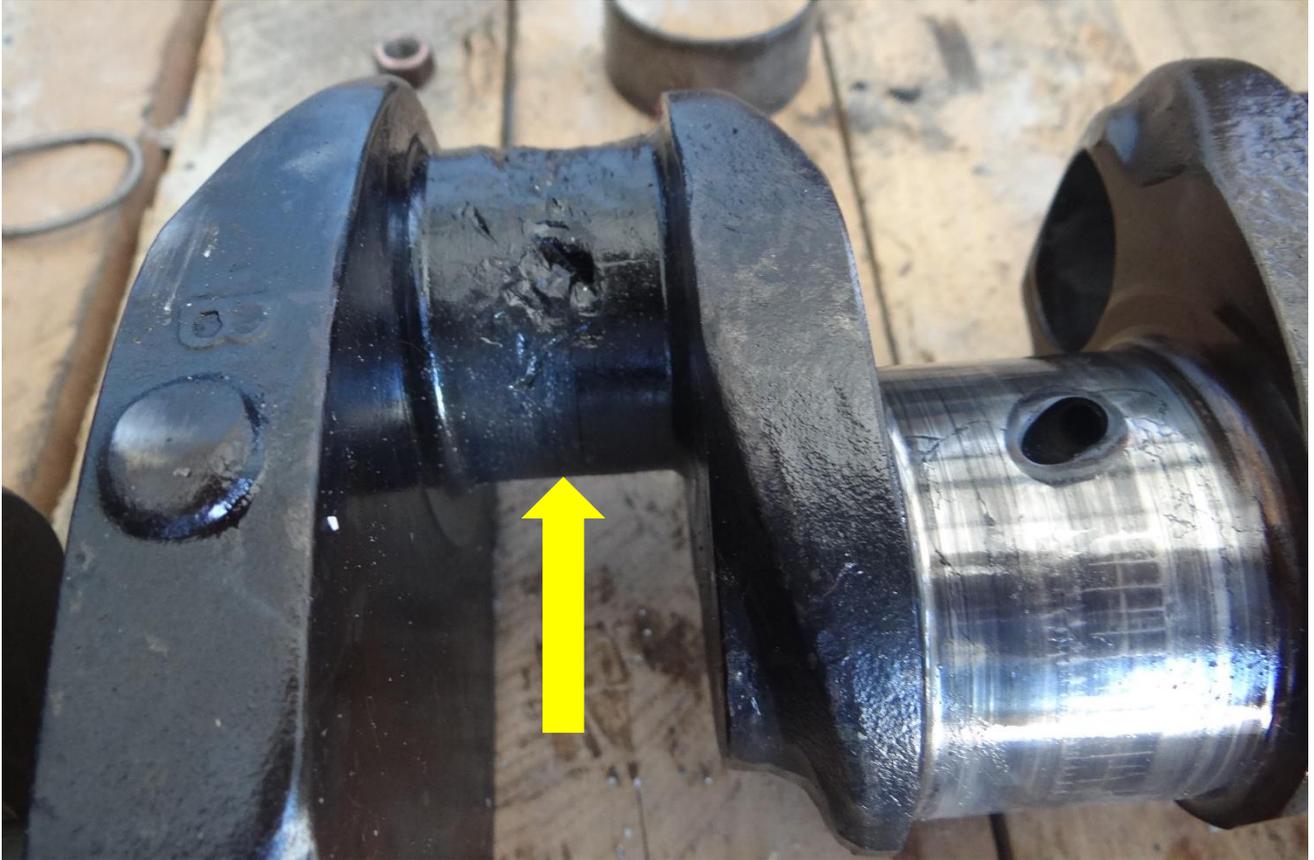
Porción del cigüeñal que conecta con biela No. 3. Se observa la pérdida de la superficie de cromo como consecuencia de la fricción. Adicionalmente, ya se observa desgaste en el material núcleo.

Luego de toda la evidencia encontrada y presentada en este informe respecto al mantenimiento del motor de la aeronave YS-335PE, se ha demostrado que a dicho motor no se le efectuaron los cambios de aceite y filtro según lo requiere el fabricante, condición que generó que el aceite del motor perdiera sus propiedades de lubricación y absorción térmica causando una falla por fricción en los cojinetes planos de la biela No. 3, lo cual llevó a la posterior fractura de los pernos de la mencionada biela, causando una perforación de la parte interna del bloque motor lo que terminó en una vibración y consecuente apagado repentino del motor en vuelo.

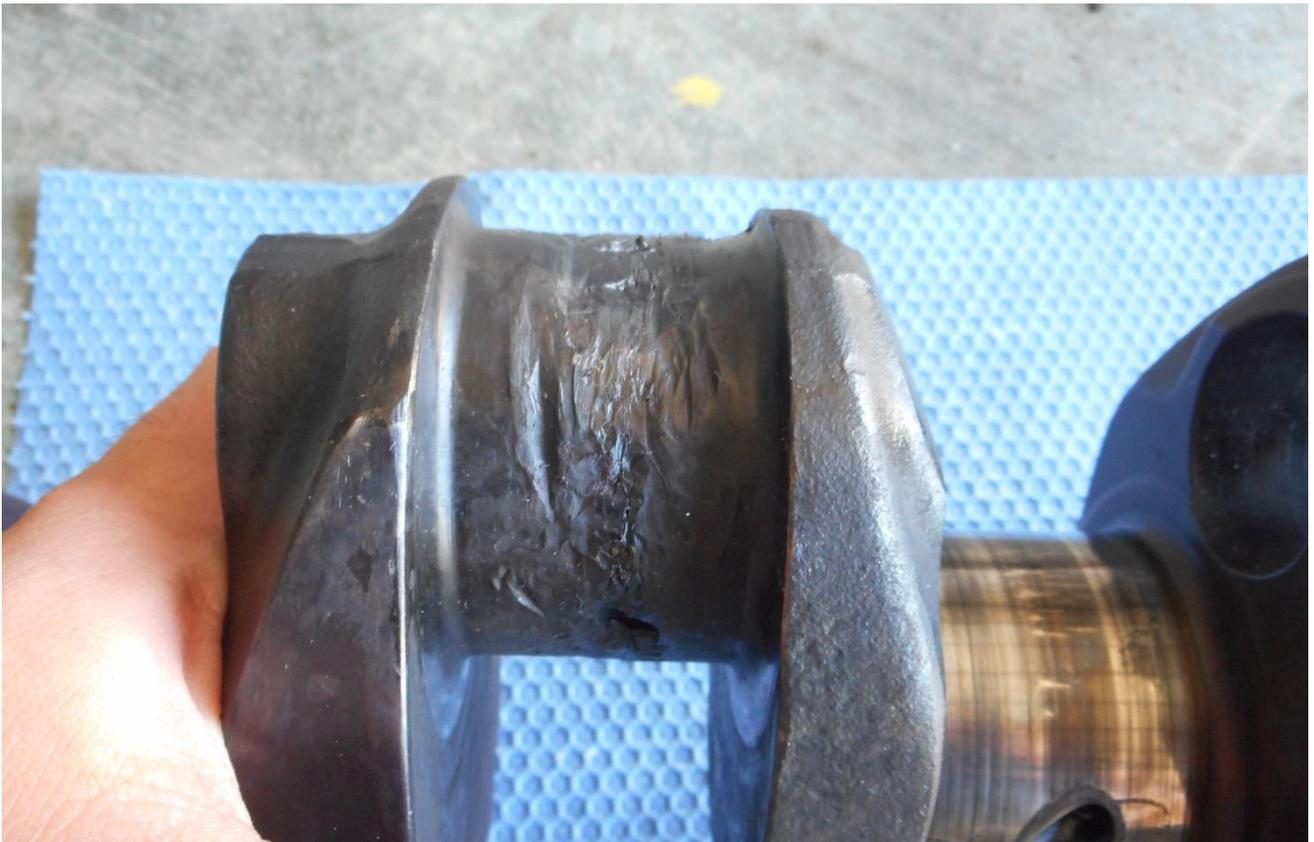
Acercamiento del daño en el cigüeñal.

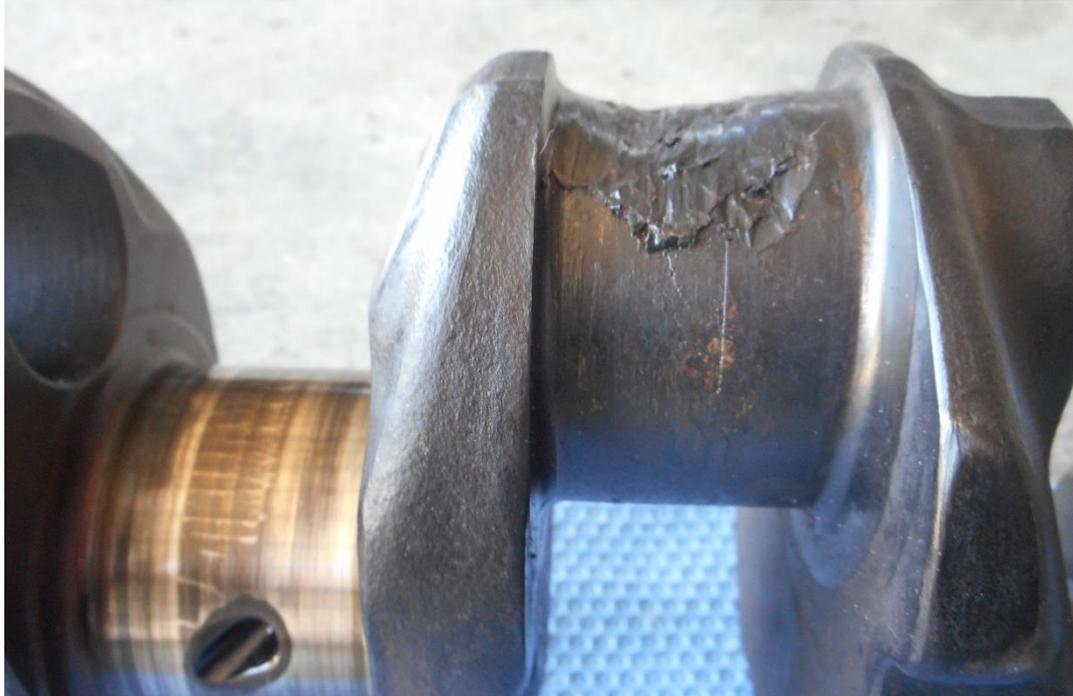
Acercamiento del daño en el cigüeñal.

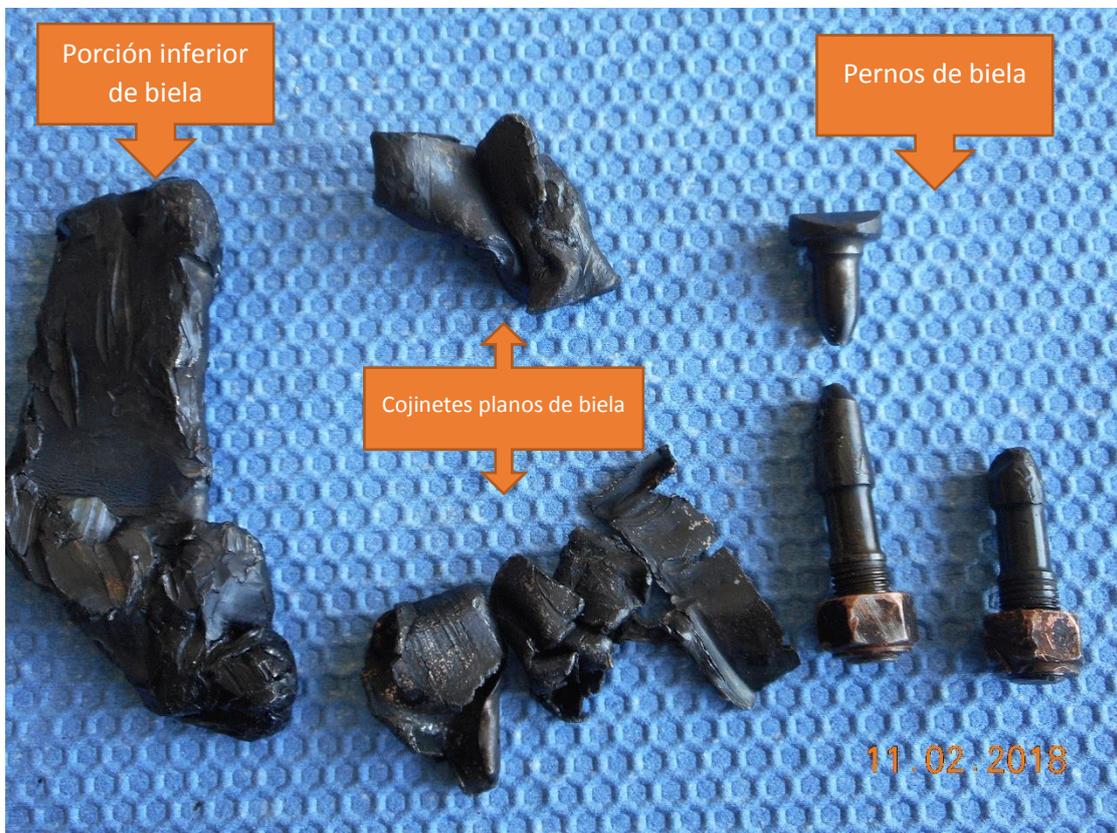
Fragmentos recuperados del interior del bloque del motor.

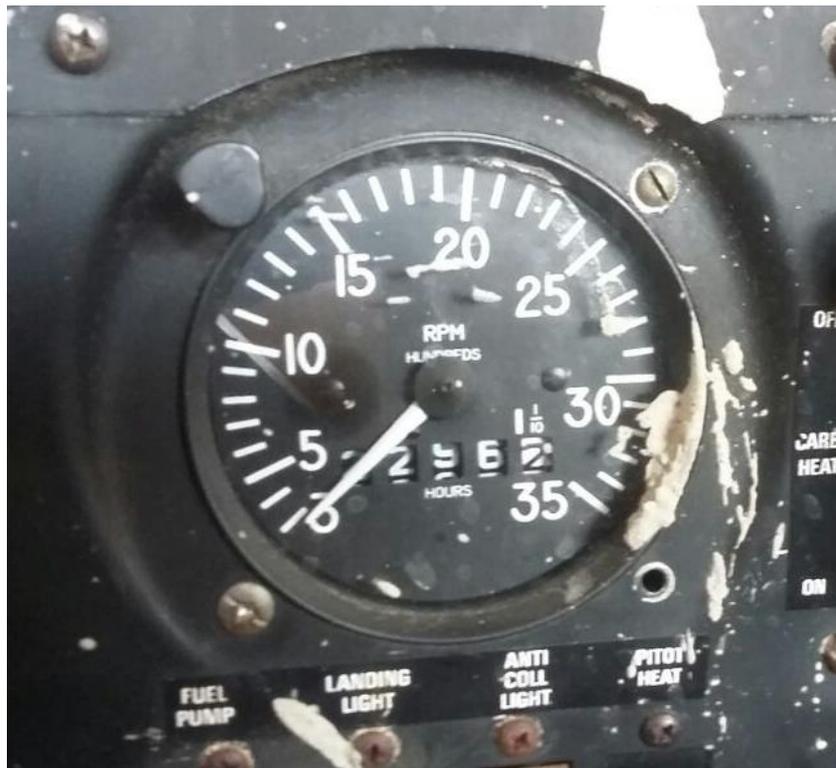
Lectura del tacómetro al momento del accidente: 2296.2 horas

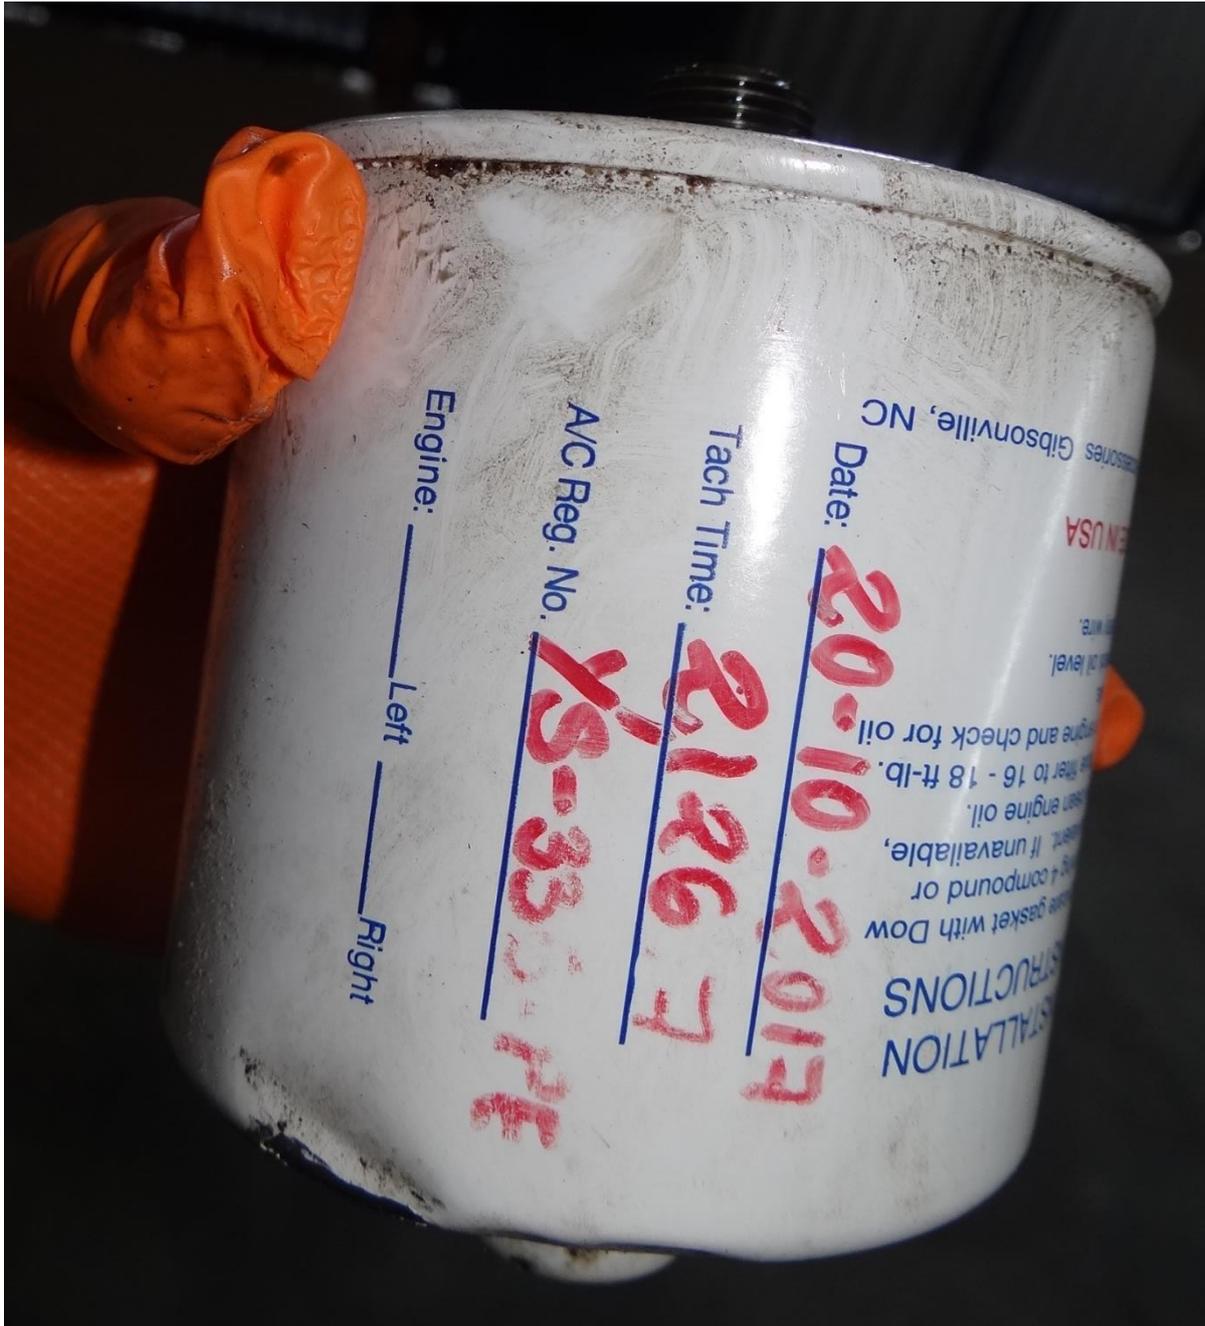
En la inspección de 50 horas realizada al motor el 17 de noviembre de 2017, no se encuentra evidencia de haber reemplazado el filtro de aceite, sin embargo, en la inspección anterior fechada el 21 de octubre de 2017 (tacómetro marcando 2126.7 horas), se deja documentada la instalación de un nuevo filtro de aceite. Al momento de inspeccionar el motor después del accidente, se encuentra el filtro de aceite con la fecha “20 de octubre de 2017” escrita a mano en el cuerpo del filtro, lo cual es evidencia que el motor de la aeronave YS-335PE operó **169.5 horas sin recibir un reemplazo de su filtro de aceite**. El programa de mantenimiento presentado por el operador del YS-335PE y aprobado por la AAC estipula realizar cambios de filtro de aceite cada 100 horas, sin embargo esto va en contravención con las directrices del fabricante, quien establece realizar cambios de filtro cada 50 horas de operación, según el Boletín de Servicio Mandatorio 480F de Lycoming Engines.

Filtro removido del motor de la aeronave YS-335PE en la inspección posterior al accidente. Se observa la fecha de instalación, la lectura del tacómetro y la matrícula de la aeronave (borrosa).

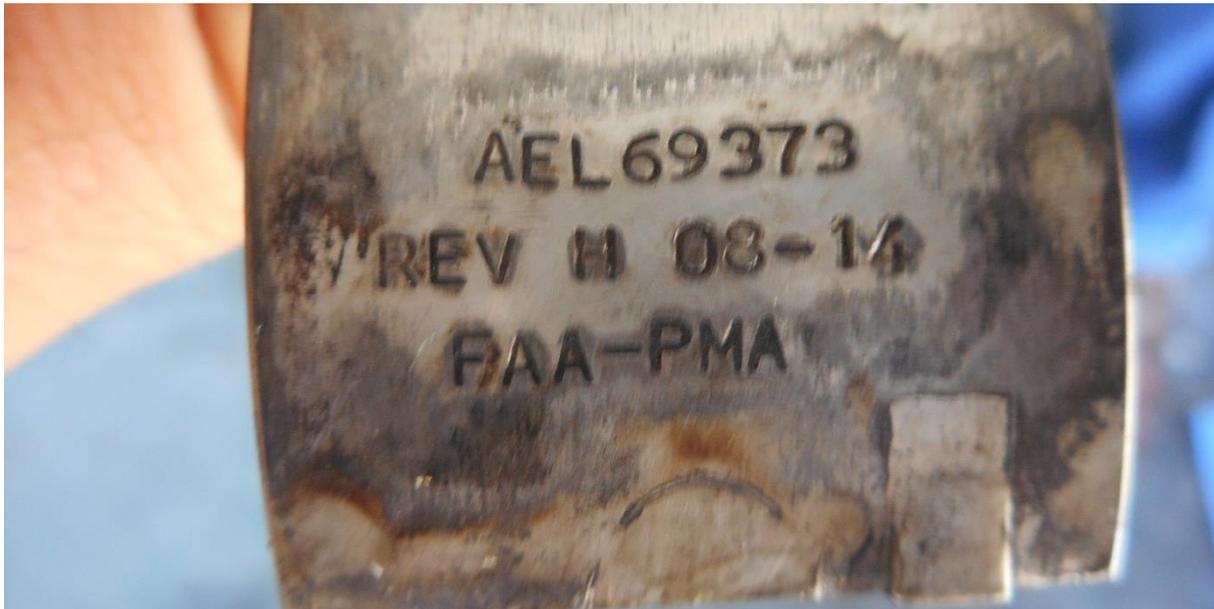
Registros del último overhaul efectuado al motor de la aeronave YS-335PE. El taller documentó que los cojinetes instalados eran número de parte SL-61662 cuando en realidad los instalados fueron AEL 69373.

Cojinetes número de parte AEL 69373 encontrados instalados en el motor de la aeronave YS-335PE

Si bien no hay forma de comprobar que los cojinetes mejorados hubieran o no prevenido la falla por pérdida de lubricación, es de hacer notar que los registros del repaso mayor (overhaul) realizados por el taller antes mencionado presentan información falsa. Esta anotación se hace extensiva a otros motores reparados por el mismo taller que al igual que el motor del YS-335PE pueden presentar registros falsos o presentar instalaciones de partes en desuso o de baja calidad.
