# INFORME FINAL ACCIDENTE DE AERONAVE

FABRICACIÓN: PIPER AIRCRAFT, MODELO: PA-23-250, NÚMERO DE  
SERIE:274305, MATRÍCULA: YS-164-P, PROPIEDAD: PRIVADO

FECHA DE EVENTO: 20 de FEBRERO del 2025

Informe Técnico Número: AIG-003-YS164P-2025

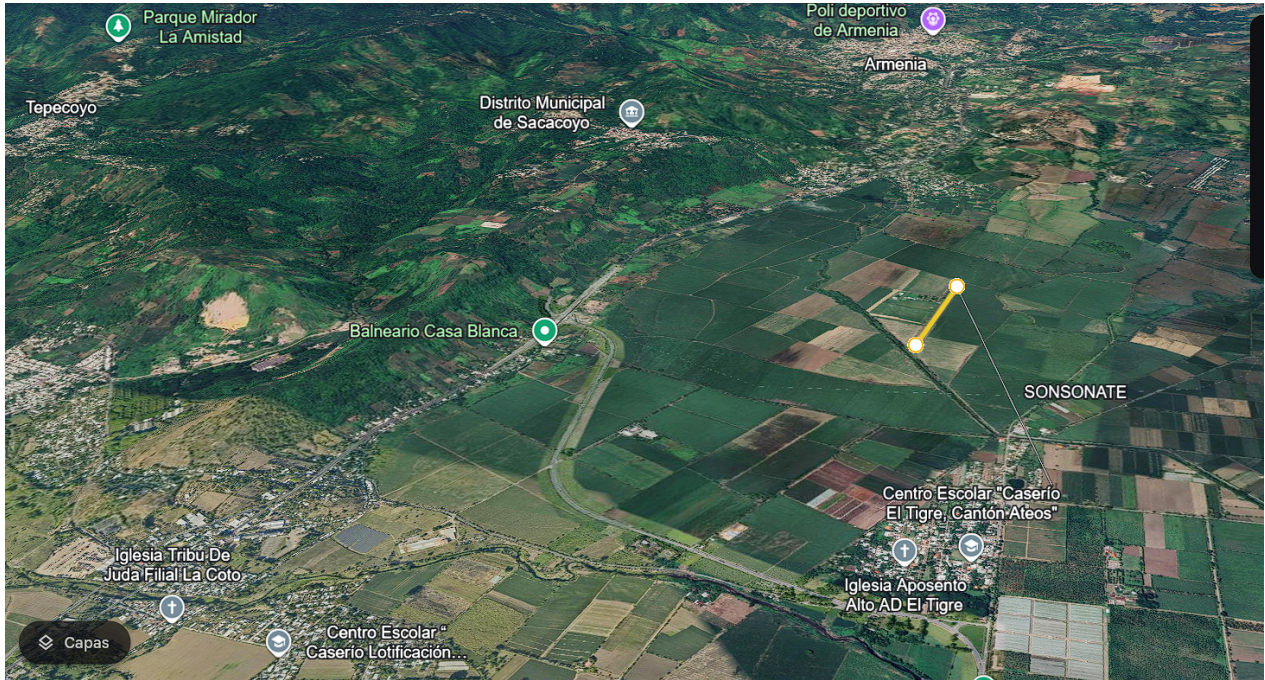
La línea amarilla representa la pista en la que aterrizó la aeronave YS-164P ubicada en la Hacienda San Clemente, Sonsonate.

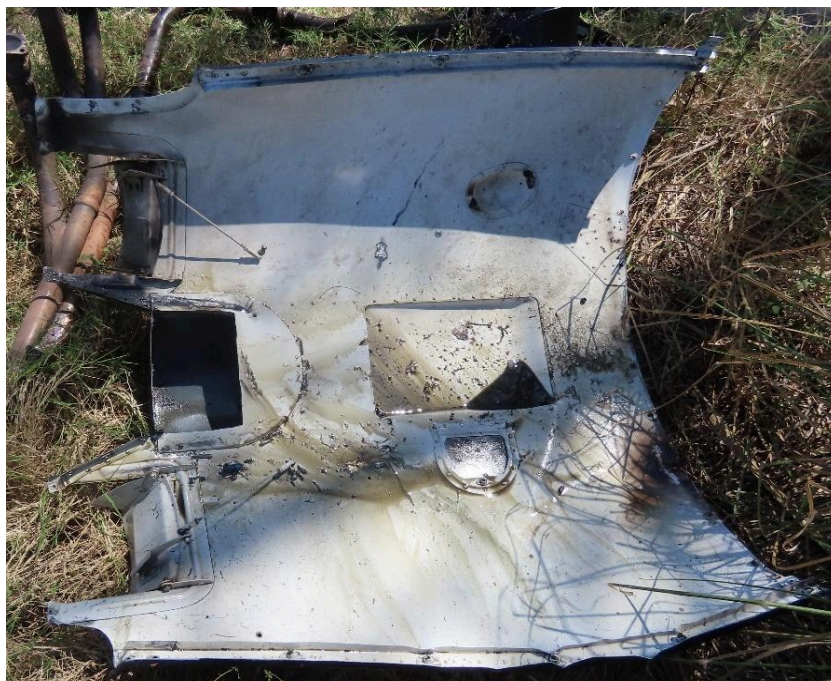
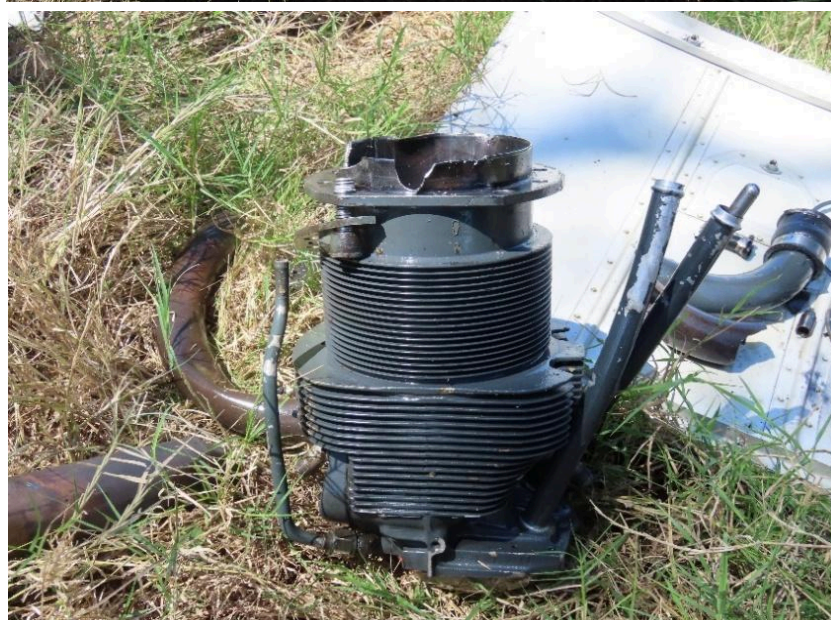
#### 1.3.1 Fuselaje:

-Daños en la parte interna del cowling del motor izquierdo

El daño se concentra en la sección del motor izquierdo, específicamente en el cowling interior, que presenta daños severos por la fractura del cilindro 5. La fractura provocó el desprendimiento del cilindro del bloque y la ruptura de las líneas de escape.

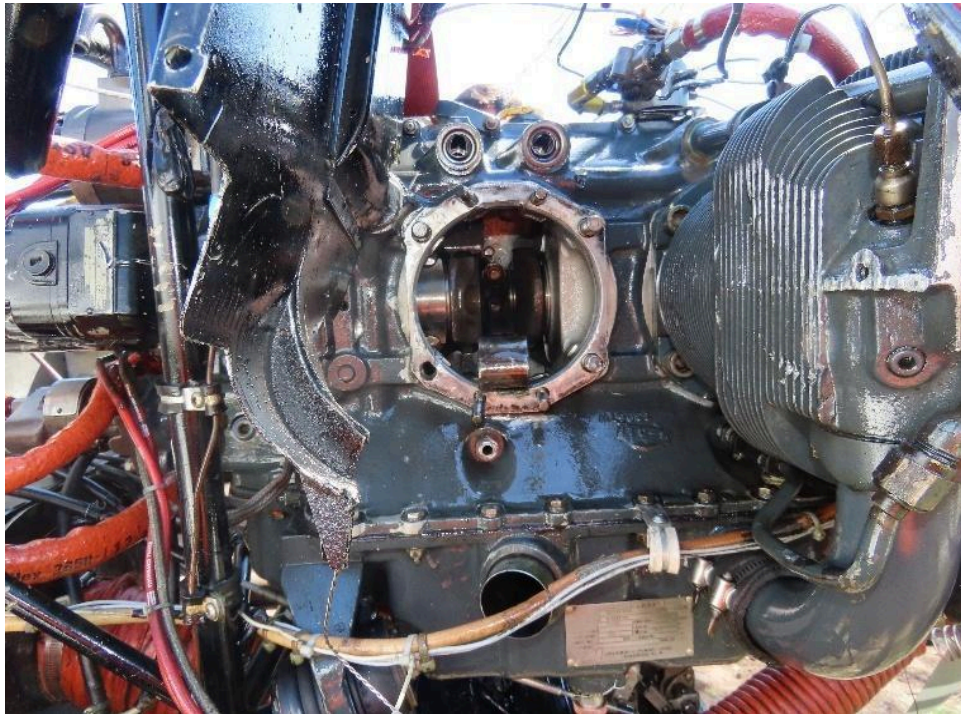
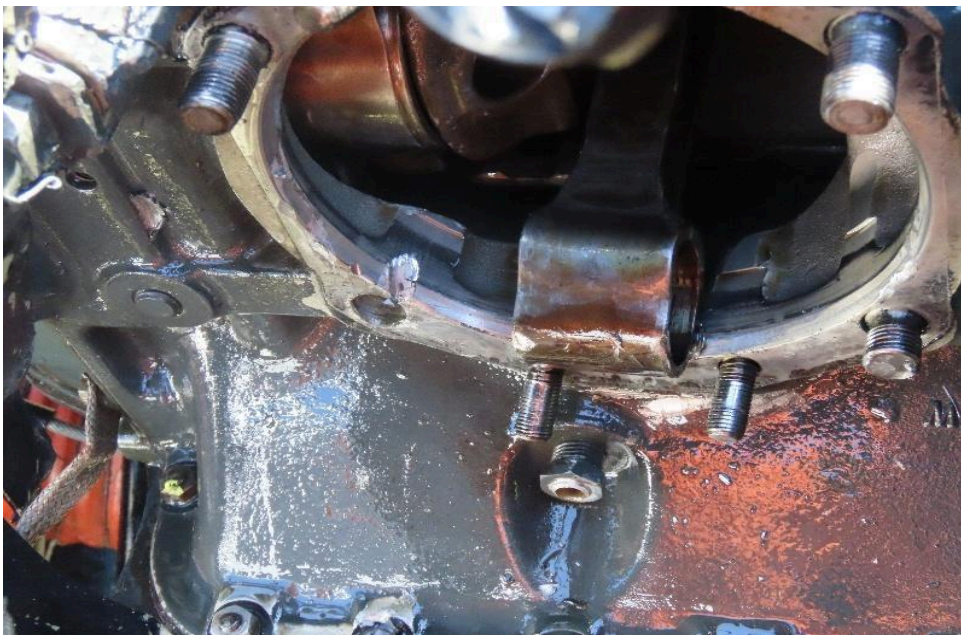
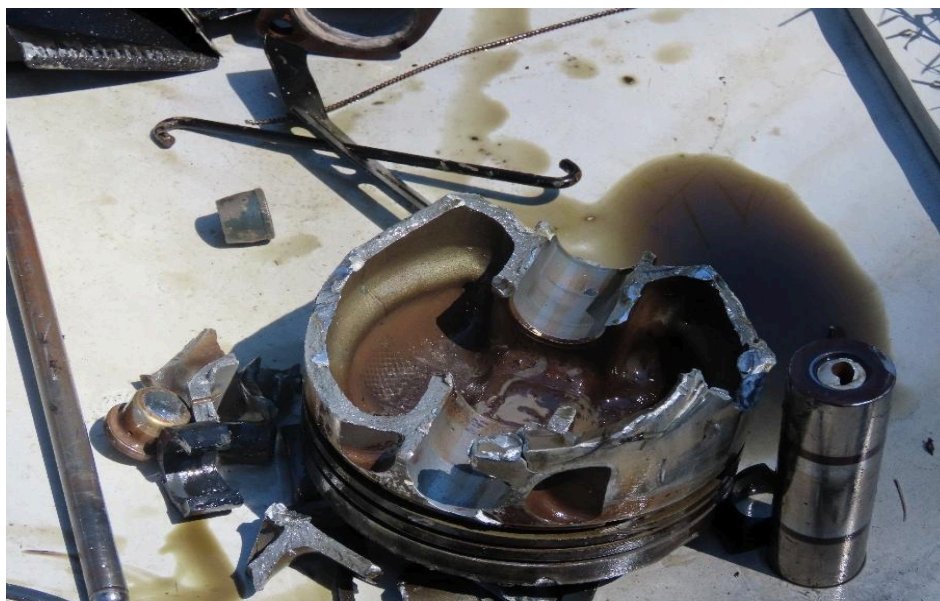
### 1.3.2 Motor:

- Fractura evidente del cilindro número 5 del motor
- Biela del cilindro fracturada
- Pistón del cilindro fracturado.
- Daño en los componentes internos del motor, que requerirá una inspección exhaustiva.

El pistón del cilindro 5 muestra fracturas en la cabeza, indicando un fallo estructural crítico. También se observaron fracturas en el vástago de la biela, evidenciando una falla mecánica que comprometió la integridad del motor.

El daño en los componentes internos, asociado a esfuerzos de fatiga y reparación, indica que en la zona del cilindro número 5 existía un estado de daño progresivo que no fue detectado a tiempo, probablemente debido a la falta de inspecciones específicas y la omisión en aplicar los procedimientos de evaluación de fatiga recomendados en los documentos técnicos del fabricante.

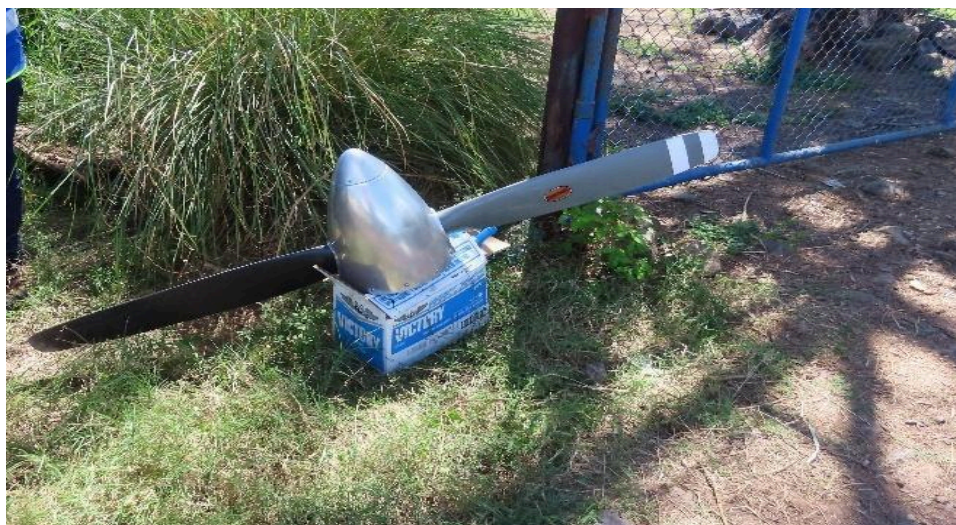
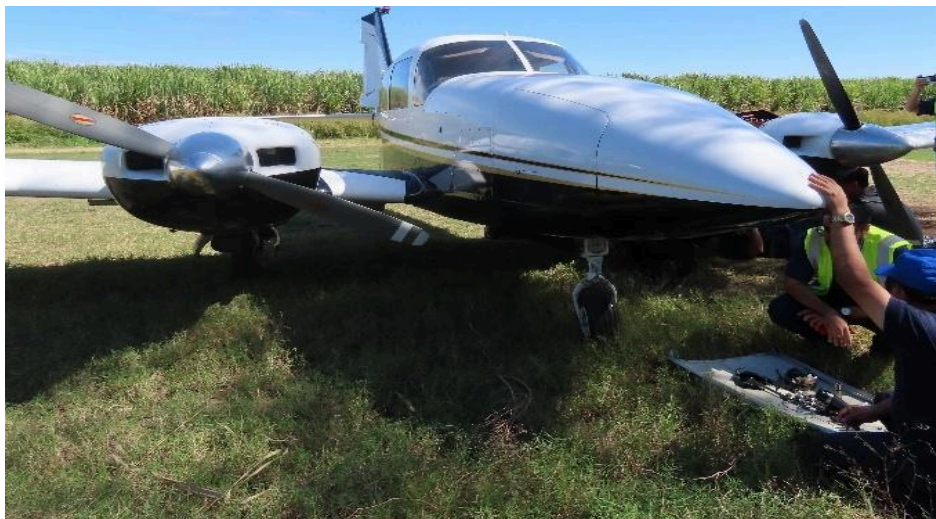
### 1.3.3 Hélice:

-No se presentan daños en las palas de las hélices de ambos motores

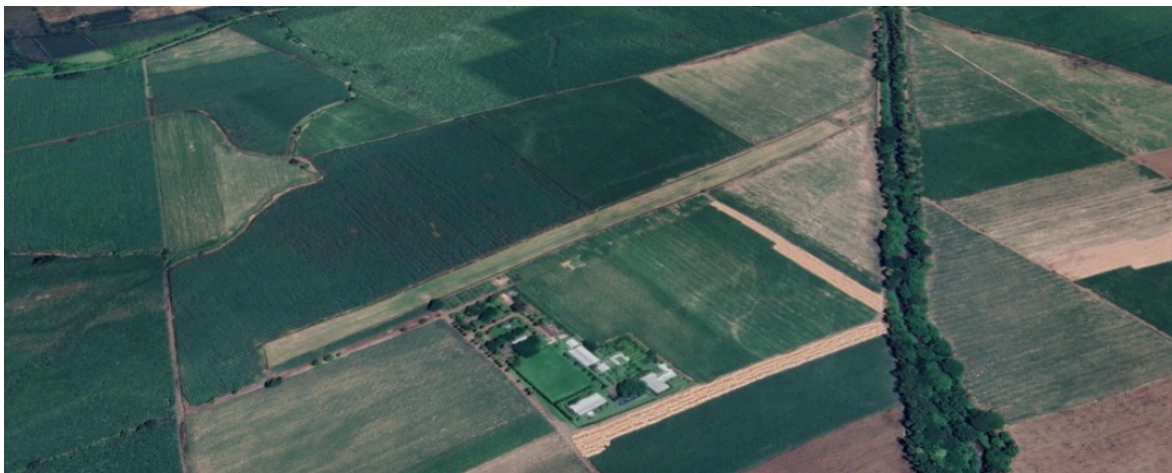
Alrededor del aeródromo existen cultivos de caña de azúcar, los cuales no ocasionaron dificultades adicionales durante la maniobra de aterrizaje de emergencia. La presencia de estos cultivos no afectó la operación ni contribuyó a complicaciones en la maniobra, permitiendo que la aeronave lograra un aterrizaje controlado en la pista de grama.

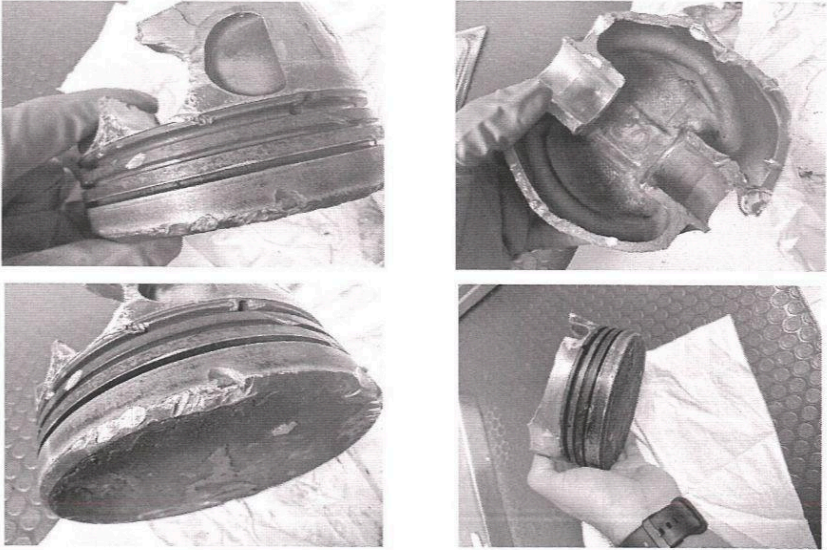
| EDDY CURRENT INSPECTION TEST REPORT | | | | | |
|---|---|---|---|---|---|
| 4 | <i>Durante la prueba se logran observar multiples fracturas y daños en zona de la corona y anillos; coincidente con lo que se puede apreciar visualmente.</i> | | | | |

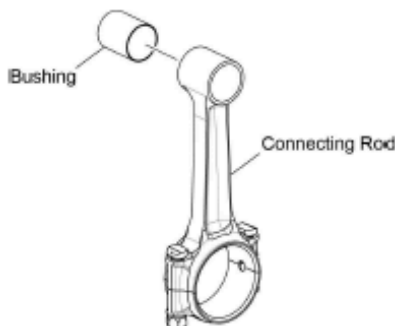
Figure 1  
Bushing in Connecting Rod

This Service Bulletin includes a mandatory inspection of the connecting rod bushing (in the smaller end of the connecting rod as shown in Figure 1) that must be done any time a cylinder is removed from a Lycoming engine.
