# **INFORME FINAL**

## **ACCIDENTE DE AERONAVE**

FABRICACIÓN: JOKER TRIKE,      MODELO: Hang Glider,

MATRÍCULA: OM -H747 (de Slovakia)

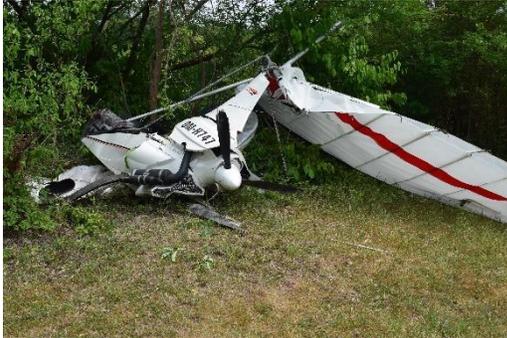
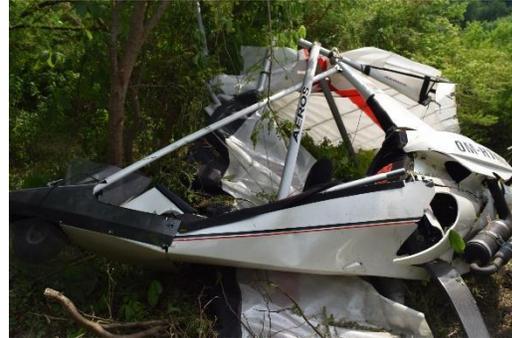
1.3.1 célula: El Tubo de comando de accionamiento pendular quedó completamente destruido. El punto de sujeción pendular quedó completamente destruido. Los componentes del ala delta, los tensores, los puntos de suspensión, el borde de ataque quedaron completamente rotos y sueltos. El tren de aterrizaje principal, los tensores rotos y el de nariz desprendidos, el cable de accionamiento de freno cortado. El asiento y el cinturón de seguridad del piloto quedó roto. El Tablero de instrumentos quedó desprendido y con algunos de sus instrumentos destruidos.

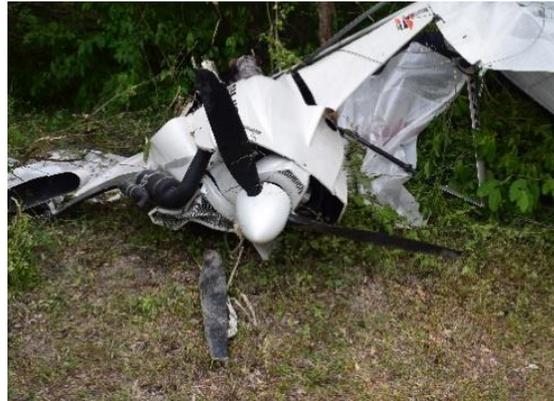
1.3.2 Motor: fabricación Rotax 582, de dos tiempos. Desprendimiento de ambos carburadores de su base, radiador de agua deformado y los comandos de control del motor cortados.

1.3.3 Hélice: fabricación AERO 1700, DM -PROP de 3 palas. Destruído por impacto de las palas contra el terreno

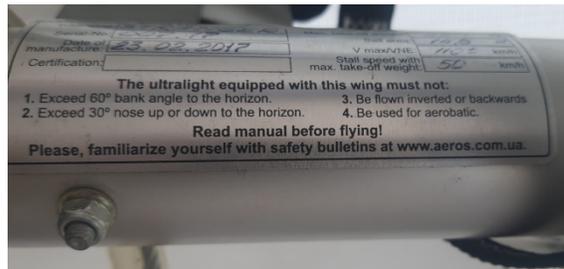
**Nota:** El ultraliviano tiene una placa donde detalla el máximo ángulo de maniobras, y son los siguientes:

1. No exceder 60° ángulo de banqueo con la horizontal
2. No exceder 30° ángulo nariz abajo o nariz arriba con la horizontal
3. No debe ser vuelos invertidos
4. No para uso acrobático
