**Informe Final del Accidente de la Aeronave YS 243P**  
**Departamento Investigación de Accidentes e Incidentes**  
**AAC de El Salvador**

# **ACCIDENTE DE AERONAVE**

FABRICACION: PIPER AZTEC, MODELO: PA 23-250,

MATRICULA: YS 243P

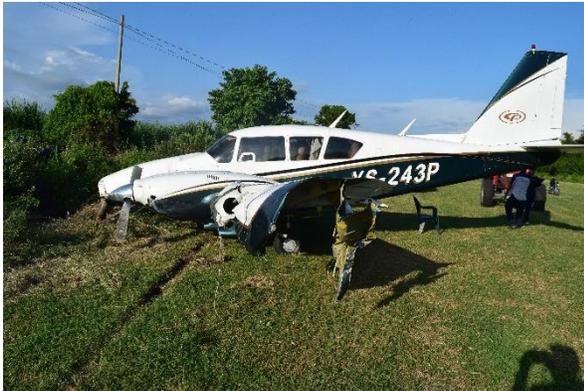
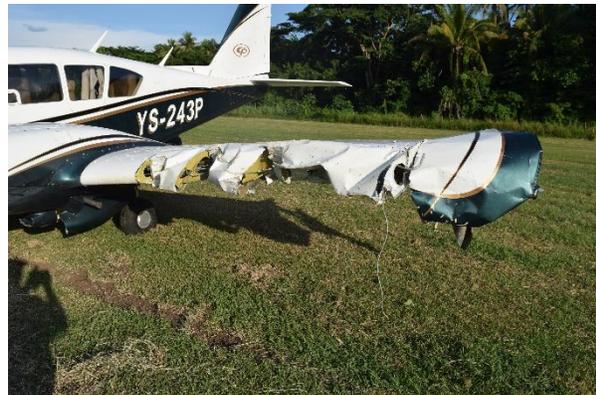
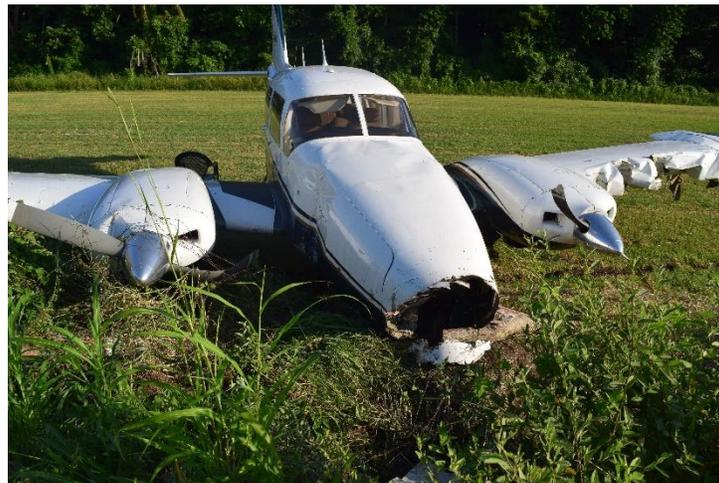
1.3.1 Fuselaje: El ala izquierda se encontró con daños severos, cortaduras de la piel y toda la estructura del área del borde de ataque completamente dañado con dobleces. La parte de la nariz o “radome” completamente dañado del material de compuesto. La parte de nariz del fuselaje con dobleces en la estructura de la piel de aluminio. La estructura del tren de nariz completamente quebrada. Los daños del ala fueron causados por los postes de concreto que tiene el cerco de la pista. Dichos postes con alambre de puas esta como seguridad para que no se pasen los animales a la pista.

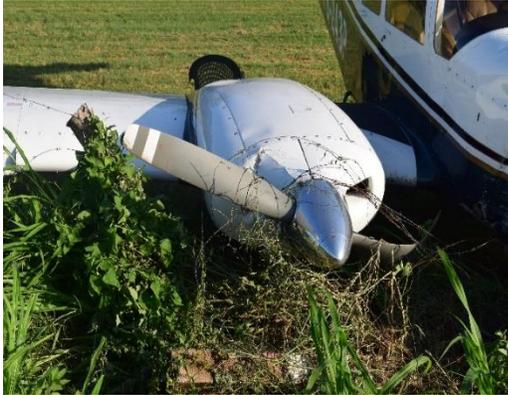
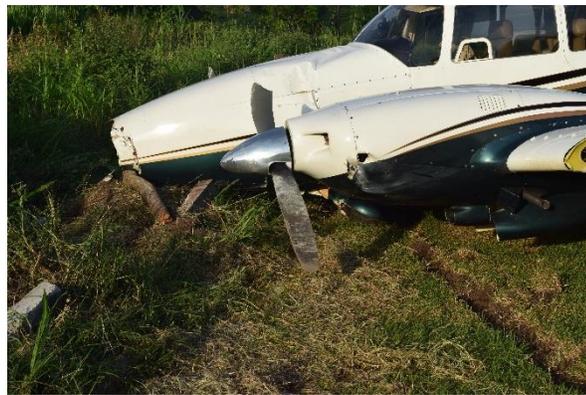
1.3.2 Motor: Los motores no se les observan daños en el lugar del impacto, ni fuga de aceite.

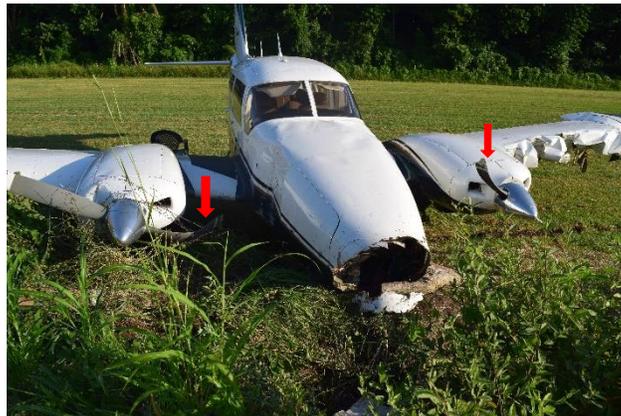
1.3.3 Hélice: La hélice instalada en el motor posición No. 2 se encontró con una pala doblada completamente hacia atrás, y la hélice instalada en el motor posición No. 1 se encontró con una pala fracturada en su extremo.

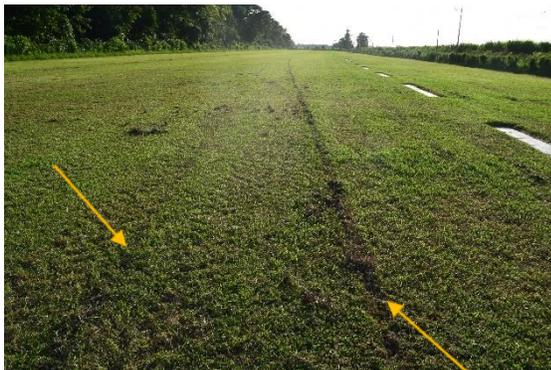
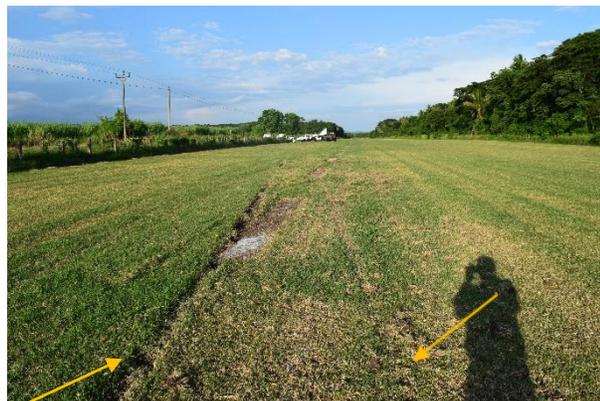
Rastros de las ruedas

Existen marcas de las ruedas sobre la grama donde el avión aterrizo y fue puesto bien a la derecha del centro de la pista. Y a partir de ahí hay una marca de las ruedas sobre la grama con una tendencia hacia la izquierda.

Revisando el lugar donde las llantas fueron puestas sobre la grama, se observa que el lugar donde inicio el aterrizaje o donde puso las ruedas, esta bien a la derecha del centro de la pista. Además se observa el rastro de haber aplicado más el freno de la rueda izquierda que el de la rueda derecha.

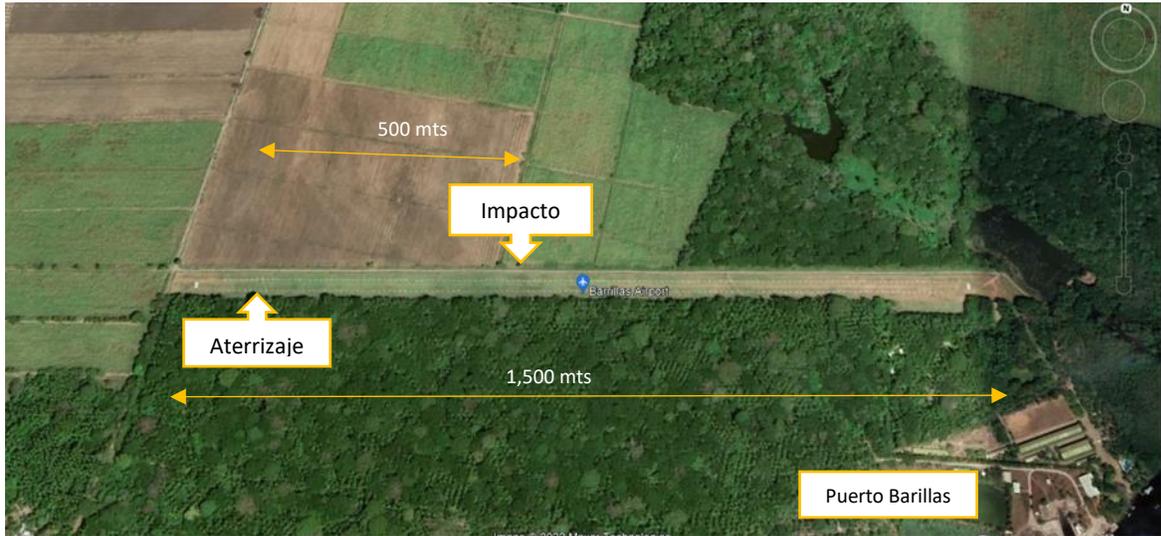
1.12. 1 La aeronave aterrizo de Oeste a Este, e impacto al lado izquierdo de la cerca de la pista, donde la cerca esta hecha de postes de concreto y con alambre de puas.

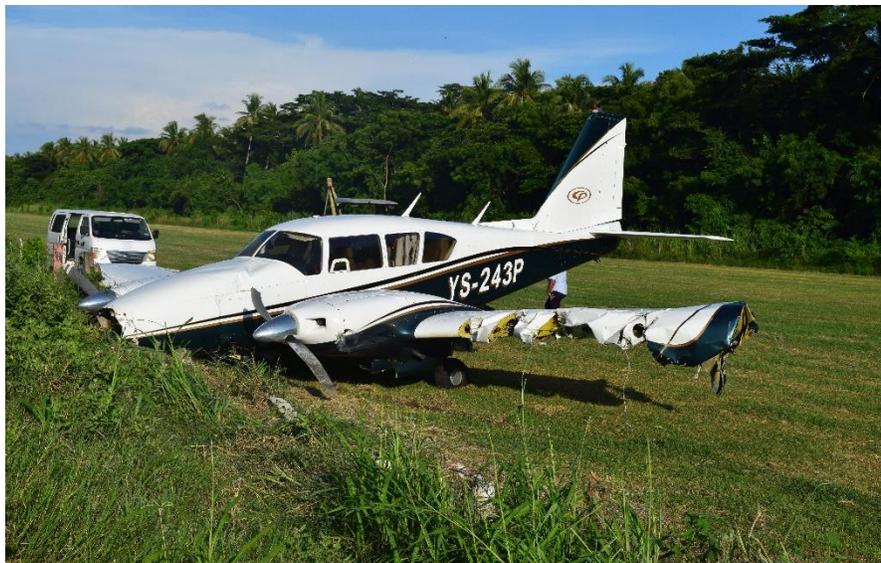
Desde el punto de aterrizaje al punto de impacto, se puede determinar que la distancia aproximada fue de 500 mts, cuando la pista tiene una longitud total de 1,500 mts

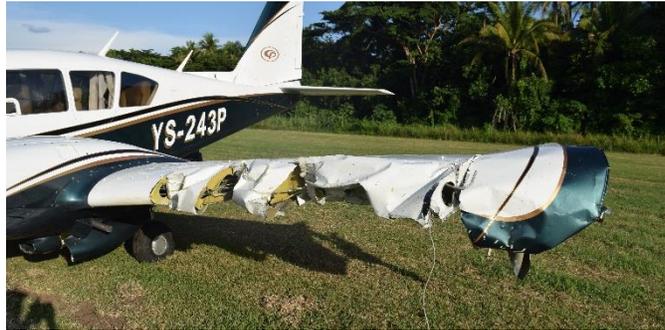
1.12.2 El borde de ataque del ala izquierda completamente dañada con cortaduras en la estructura de aluminio y la piel del ala. A consecuencia del impacto ocasionado por los postes de concreto de la cerca con alambre.

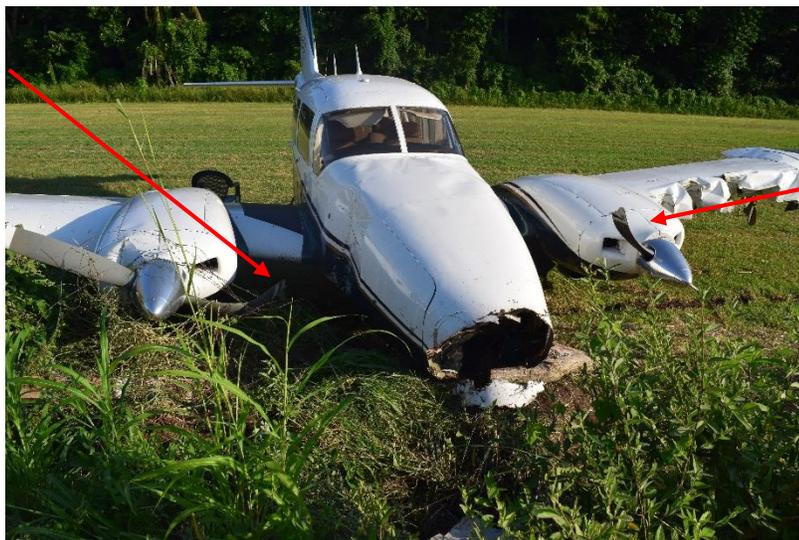
1.12.3 Ambas hélices salieron dañadas con dobleces hacia atrás y quebraduras de la pala. A consecuencia del impacto.

Pala doblada

Pala rota

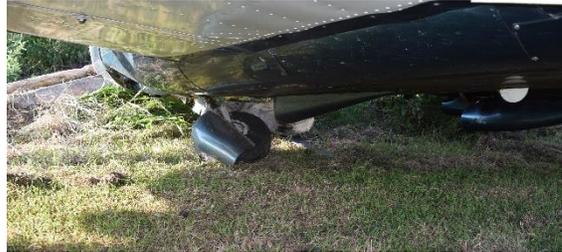
1.12.3 La estructura del tren de nariz se fracturo a consecuencia del impacto.
