Informe Final del Accidente de la Aeronave N 95207
Departamento Investigación de Accidentes e Incidentes
AAC de El Salvador

INFORME FINAL

ACCIDENTE DE AERONAVE

Informe Técnico Numero: AAC- 004/21

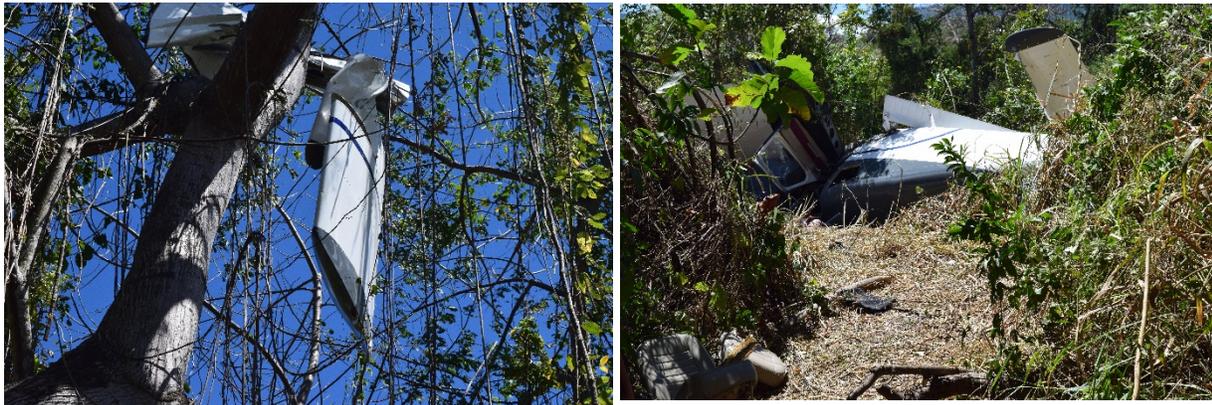
1.3.1 Fuselaje: El ala izquierda se desprendió del fuselaje y quedó en las ramas de un árbol, el ala derecha se desprendió del fuselaje y quedó cerca de dicho fuselaje. El fuselaje quedó con un fuerte golpe al lado izquierdo por el impacto de un árbol. La cola igualmente quedó con golpes.

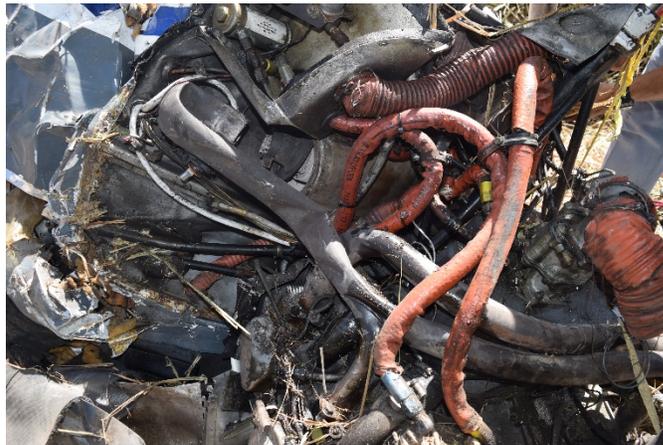
1.3.2 Motor: El volante del motor se encontró quebrado, el motor impactó contra el terreno y con un árbol y se encontraron varias partes del motor dañado.

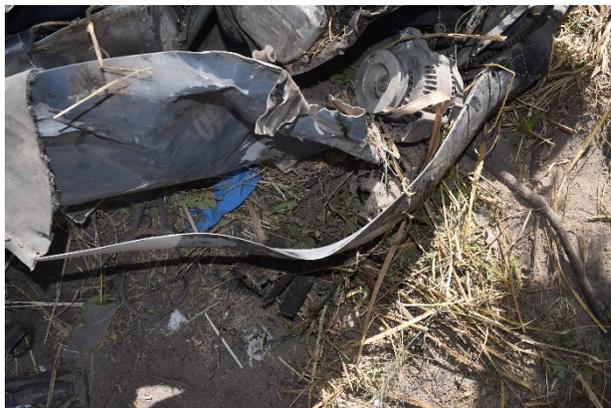
1.3.3 Hélice: Se encontró con dobleces en los extremos de las palas.

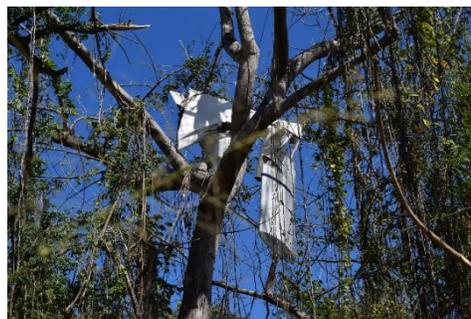
1.12.1 La aeronave impactó en el ala izquierda con un árbol y el ala se desprendió del fuselaje y quedó suspendida en las ramas del árbol. Quedando en el ala el tanque de combustible y el tren principal izquierdo suspendido en el árbol.

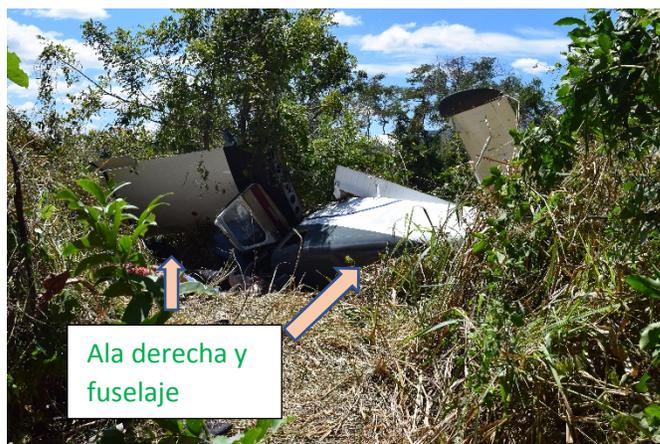
1.12.2 El fuselaje y el ala derecha quedo separada del ala izquierda aproximadamente a unos 40 mts en un terreno con desnivel y con mucho arbusto. El ala derecha se separó del fuselaje quedando hacia delante del fuselaje. El fuselaje y la cola quedaron en posición invertida a la orilla de una pendiente.

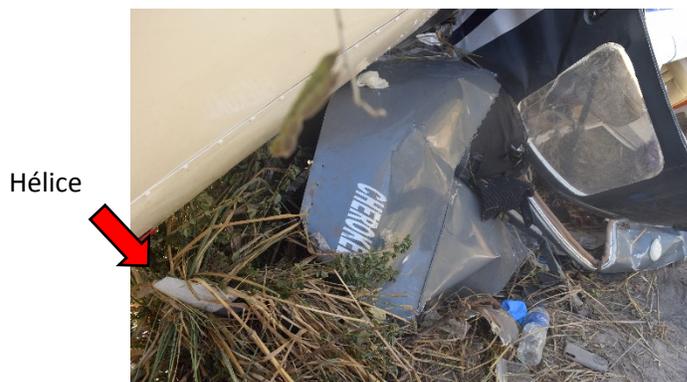
1.12.3 El motor y la hélice fueron impactados contra el terreno, donde las palas de la hélice quedaron dobladas, la bancada del motor completamente doblada y con roturas en su estructura. Algunos componentes del motor como la base del motor de arranque se encontraron quebrado, así como en los costados del cilindro No 1 y 2 con golpes severos.

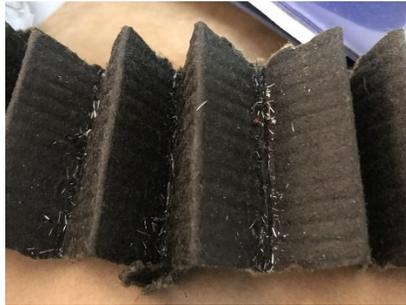
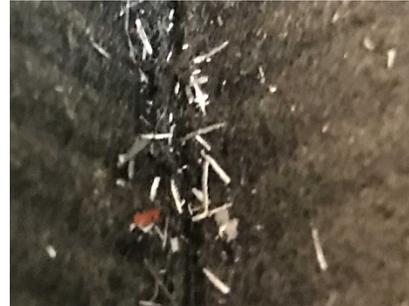
todo el elemento, esto demuestra que hubo un problema de desgaste interno dentro del motor durante su operación; se desarmo completamente el motor y se revisaron todas sus partes de la bomba de aceite, los casquetes del cigüeñal y de las bielas, los engranajes de la caja de accesorios, los pistones y los cilindros; encontrándose todo en buenas condiciones y no se logró identificar en las piezas o partes con desgaste.

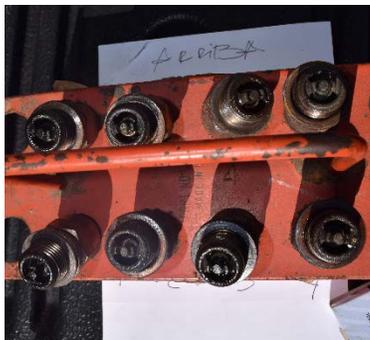
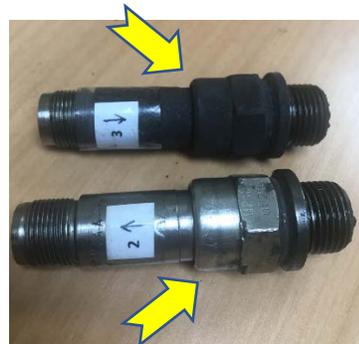
- Mucho lodo y sedimento de carbón en el colector del motor; en el lugar del accidente del avión no se logró tomar una muestra de aceite debido a que el motor había quedado en posición invertida y algunas uniones de mangueras de aceite estaban rotas al igual que el filtro de aceite donde se había salido todo el aceite del motor. Cuando se desarmo el motor se encontró en el colector mucho residuo de lodo de aceite; así como también sedimento de carbón en los puntos de drenaje. Esto evidencia que el sistema de lubricación no era el adecuado, estaba deficiente.

- Estados de las bujías; el estado de las bujías no eran las óptimas, se encontraron algunas con mucha humedad de aceite, con exceso de carbón, evidencia de sobrecalentamiento en su cuerpo, una de las bujías no trabajaba adecuadamente su chispa era muy débil, no eran nuevas, por su apariencia ya tenían su tiempo de estar instaladas en el motor, y no hay registro en el libro del motor de cuando habían sido cambiadas. Durante el avión estuvo volando en El Salvador no hay registro sobre el cambio de las bujías.

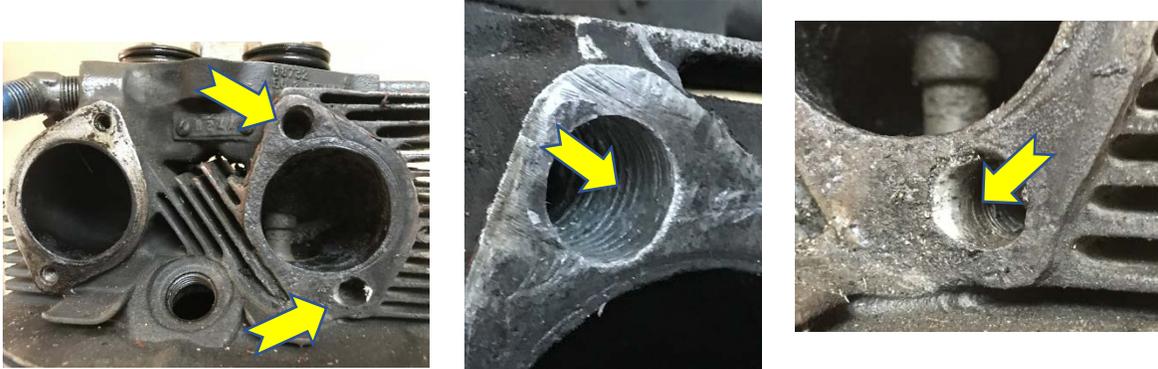
- Roscas dañadas (trasroscado) en uniones de salida escape de los cilindros No. 2 y 3;
Revisando las uniones de las salidas de escape se observa que la rosca en los cilindros que aseguran los ductos de escape se encuentran dañadas o trasroscadas.

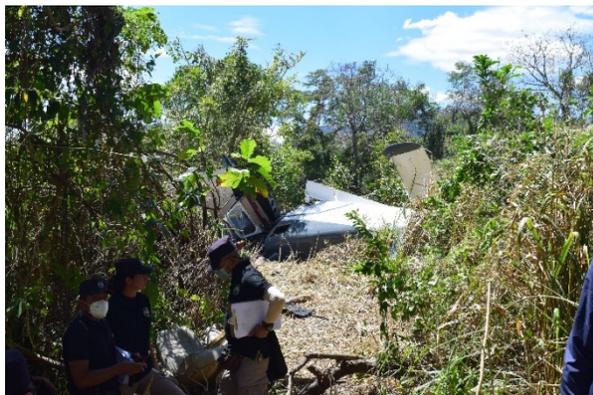
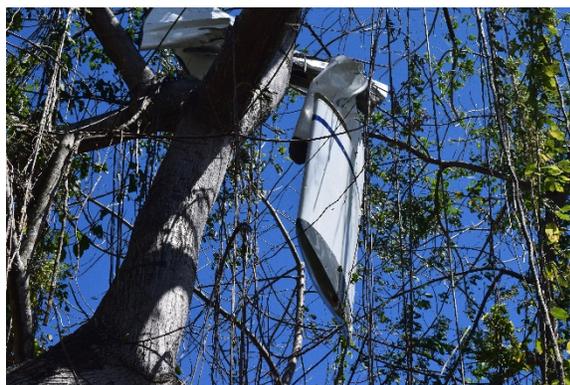
Ala izquierda en el árbol.

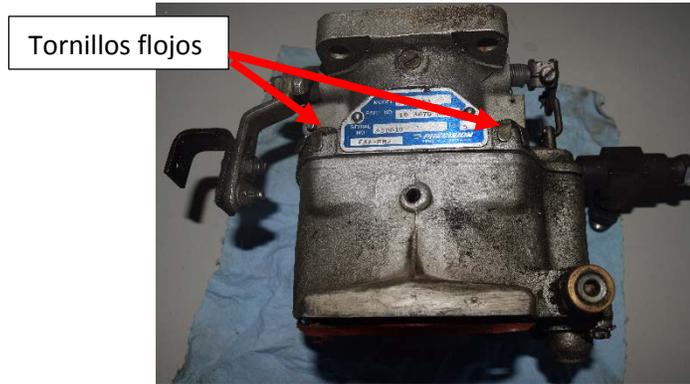
- a) El depósito del flotador se encontró limpio, sin sedimentación y libre de rastros de agua.
- b) Los tornillos que aseguran los dos cuerpos del carburador se encontraron flojos.

Se evidencia el no cumplimiento con el Boletín de Servicio Mandatorio de Lycoming No. 366C, de fecha 2 Junio 2016, "Carburetor throttle body screw inspection". Y no hay registro de haberlo realizado.

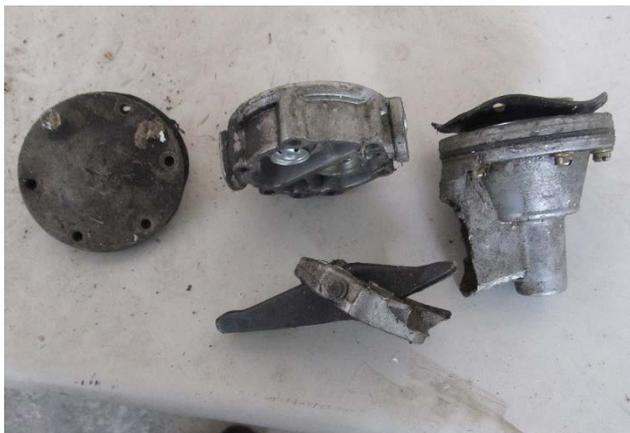
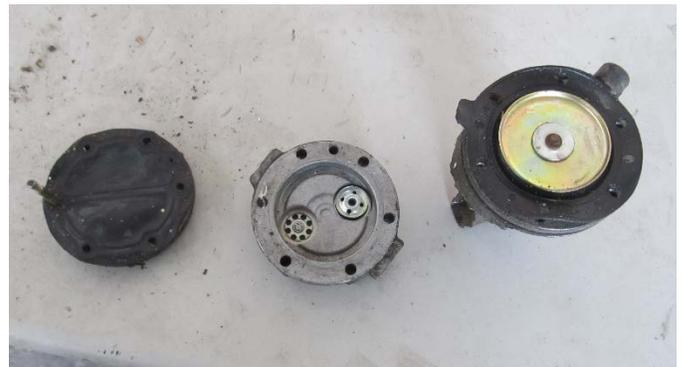
Su Base se encontró rota debido al impacto, pero la membrana se encontró en buen estado.

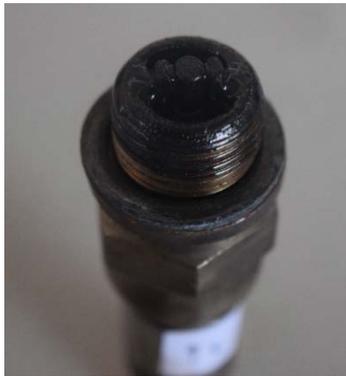
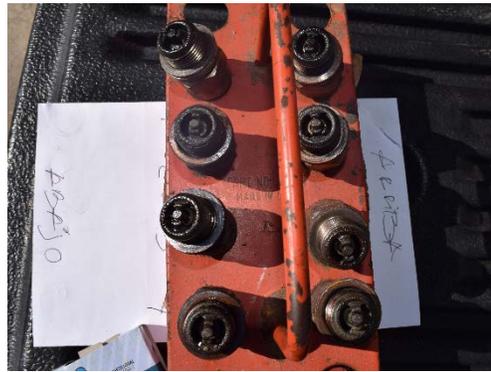
- a) Se realizaron pruebas de las bujías y se encontró la bujía No. 2 inferior no estaba trabajando.
- b) Se encontró bujías húmedas de aceite:

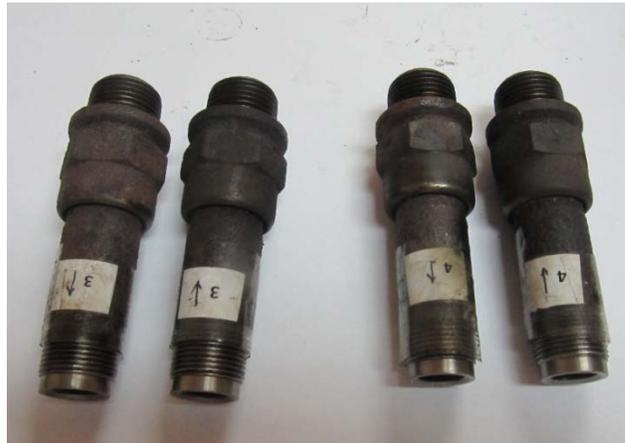
c) Recalentadas del cuerpo y con oxido en la bujía posición #3 y #4:

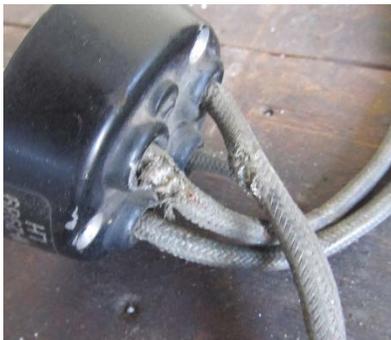
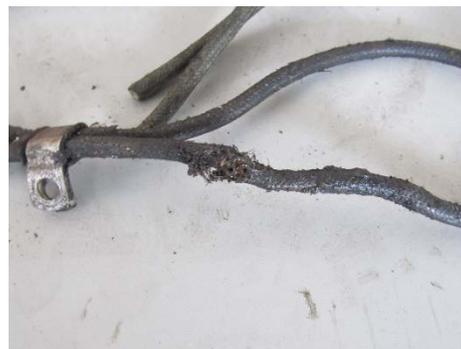
Se encontraron cortados y algunas partes con el recubrimiento dañado.

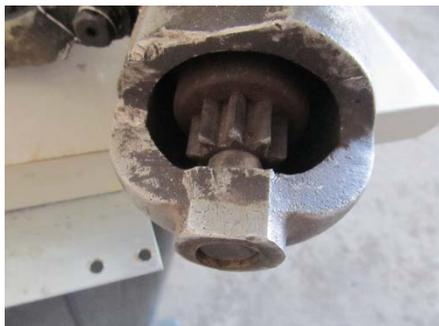
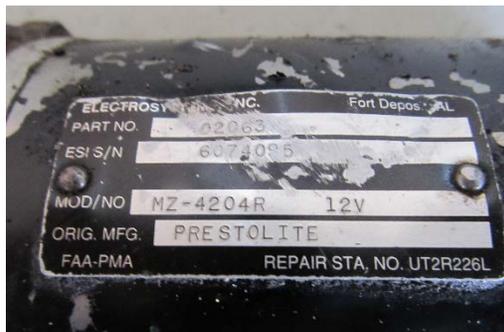
Nota: Roto de su base que sujeta al motor

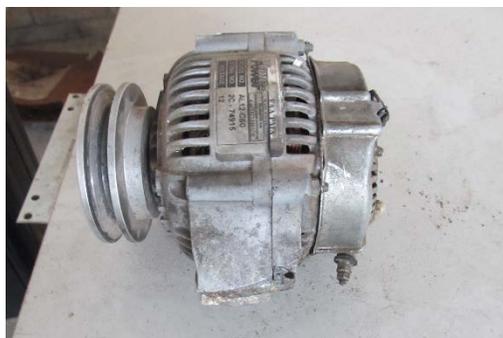
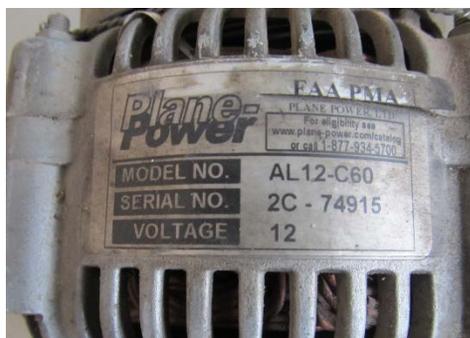
Nota: quebrado de su base

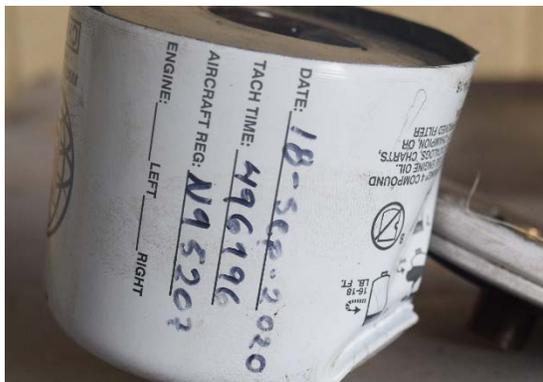
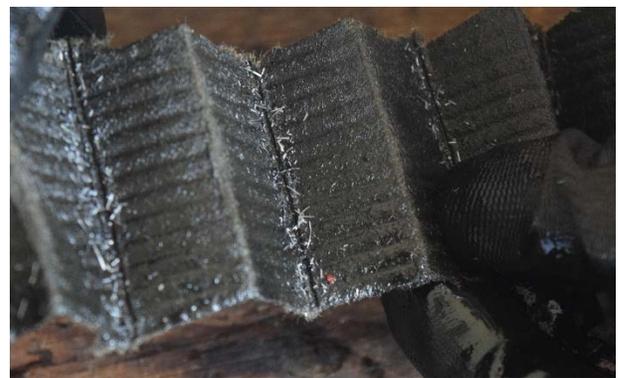
A) En el filtro de aceite se encontró en el elemento con mucha sedimentación de aluminio.

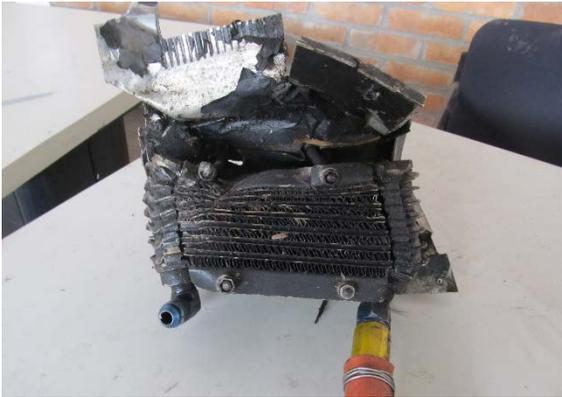
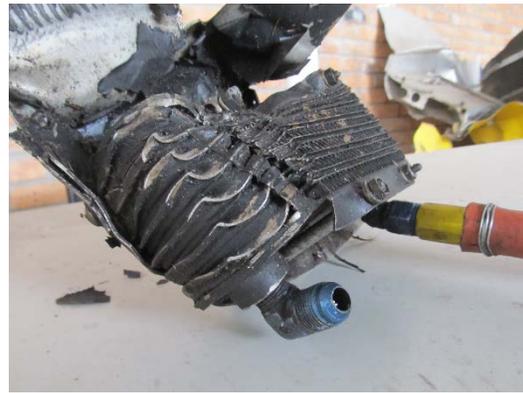
B) El enfriador del aceite se encontró dañado a consecuencia del impacto

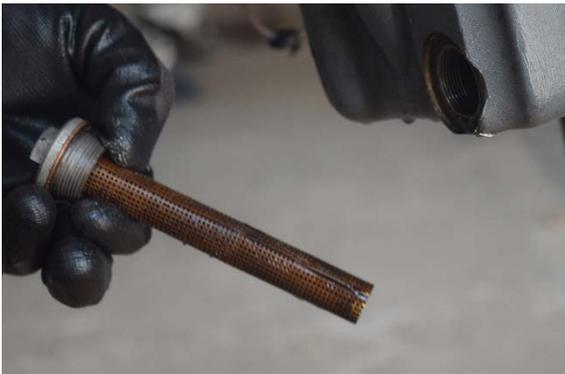
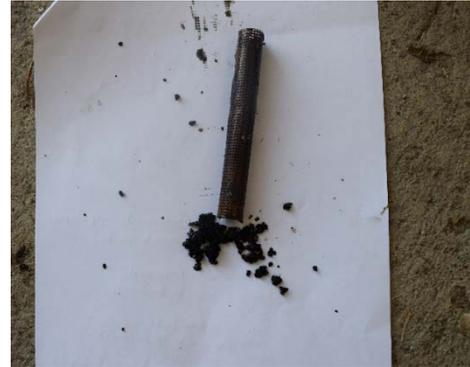
C) Estaba muy contaminada de carbón en el aceite, la alta contaminación dificulta la libre circulación de aceite en todo el sistema de lubricación del motor y dificulta el enfriamiento del mismo motor.

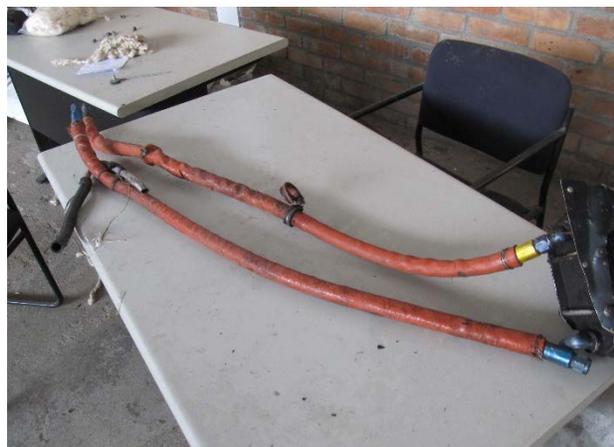
D) El estado de las mangueras son aceptables

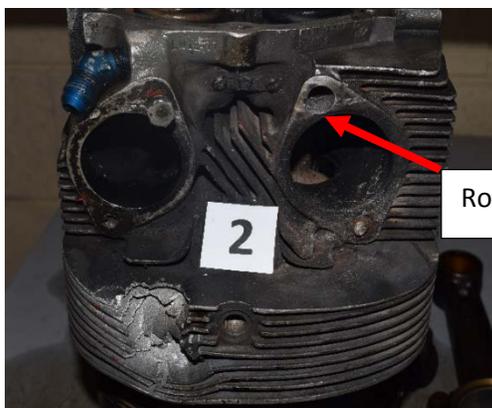
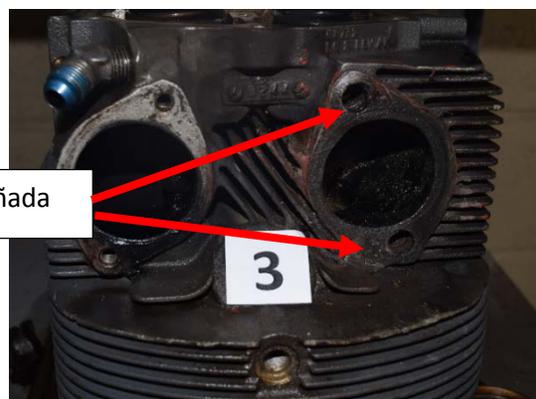
a) Se encontró la roscas dañadas (o trasroscado) en la unión de escape de los cilindros No. 2 y 3

Rosca dañada

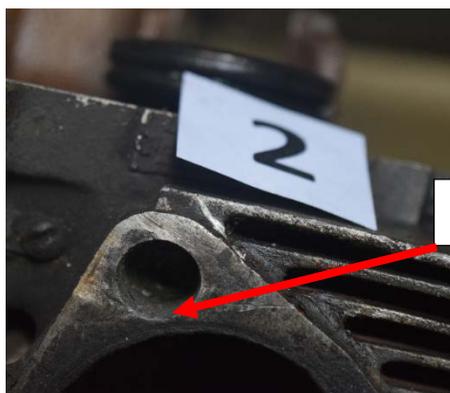
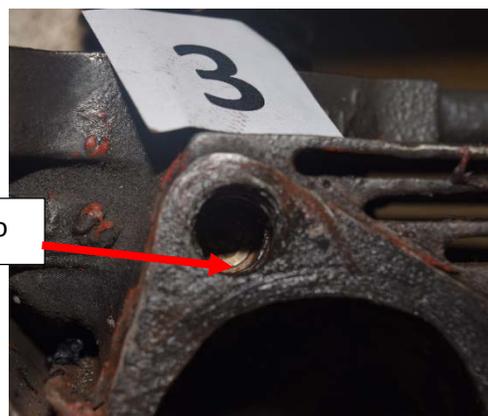
Trasroscado

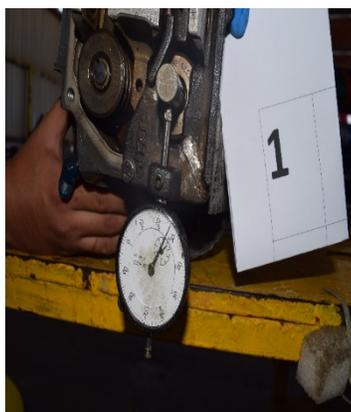
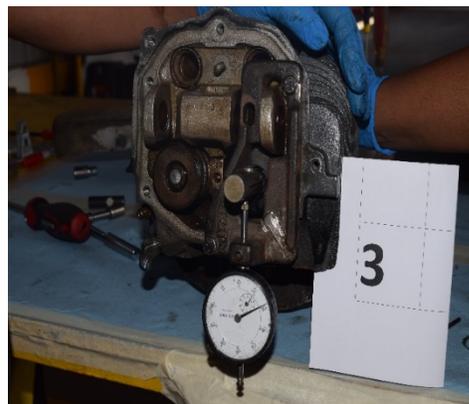
b) Se realizó chequeo de válvulas de acuerdo al Boletín de Servicio Mandatorio de Lycoming No 388C, fecha 22 noviembre 2004. "Procedure to determine Exhaust Valve and Guide Condition"

Se encontraron las medidas dentro de los límites establecidos por el Boletín de Servicio de Lycoming.
