# INFORME FINAL ACCIDENTE DE AERONAVE

FABRICACION: CESSNA, MODELO 152, NUMERO DE SERIE: 15285221

MATRICULA: YS 162PE

Informe Técnico Numero: AAC- 002/19

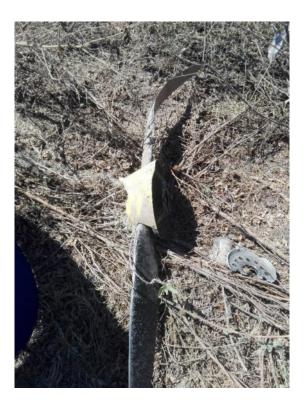
Hélice presenta deformación en una pala solamente

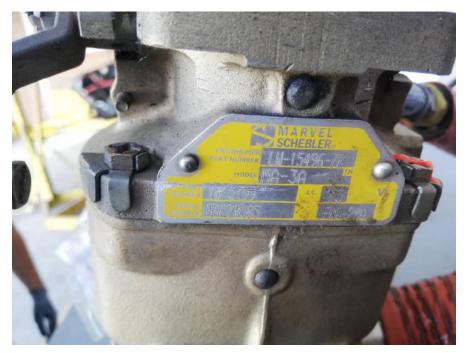
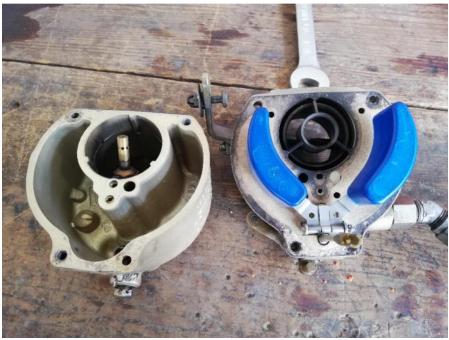
Carburador se observa normal

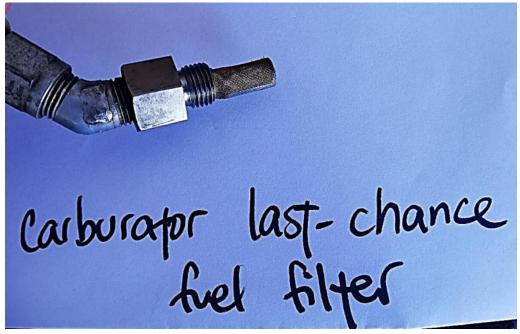
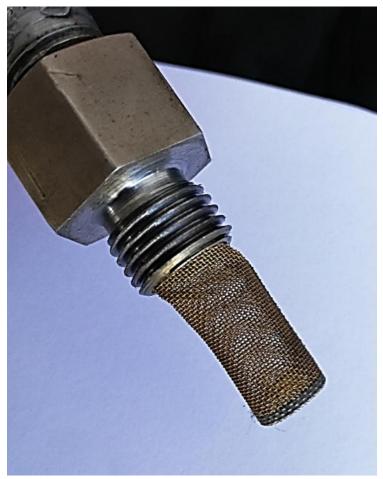
Filtro de combustible en el carburador se encontró limpio

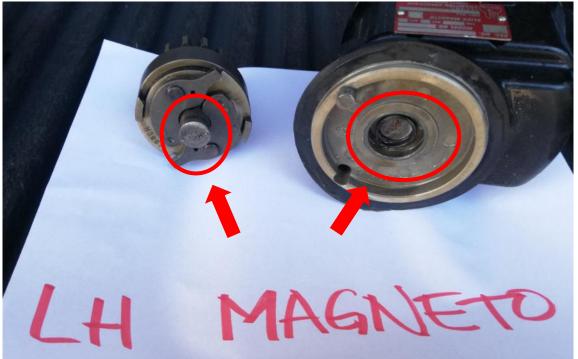
- g) Con todo lo anteriormente encontrado se pudo identificar que la falla del paro del motor en vuelo, fue en la parte interna del motor, en la caja de accesorio y la falla se produjo en el sistema de engrane del magneto izquierdo.

Magneto izquierdo con eje fracturado

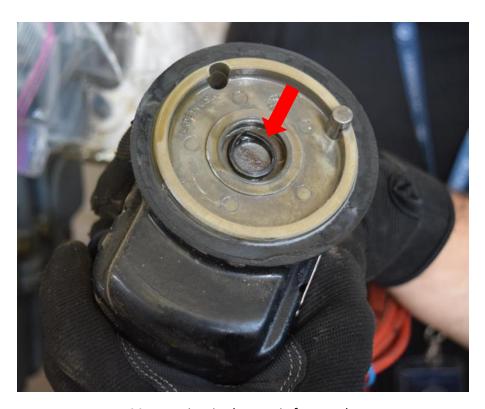
Magneto izquierdo con eje fracturado

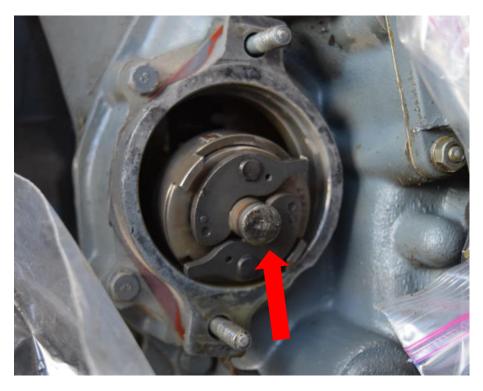
Eje de magneto izquierdo fracturado

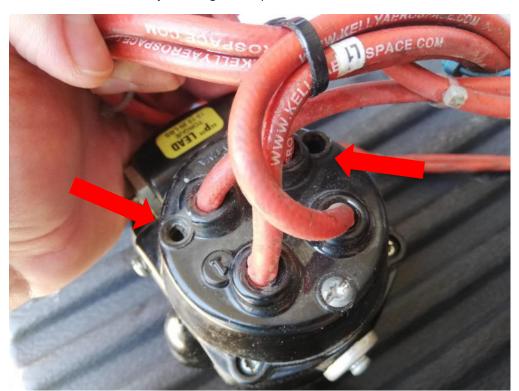
Arneses de ignición en magneto izquierdo se encontraron con 2 tornillos faltantes (condición atípica)

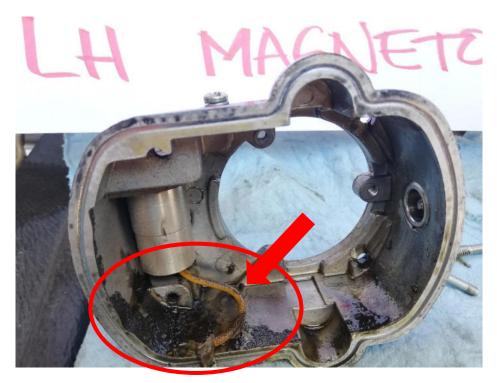
Magneto izquierdo contaminado con aceite

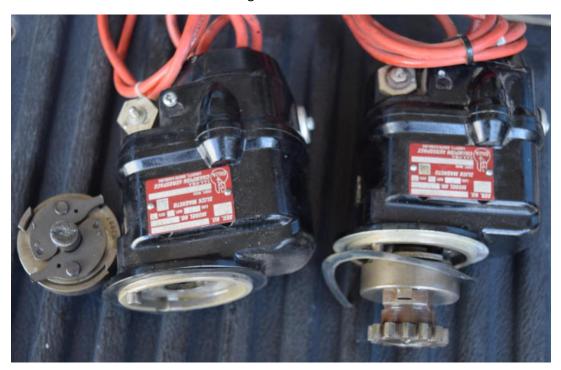
Magneto izquierdo (eje fracturado) y magneto derecho (normal)

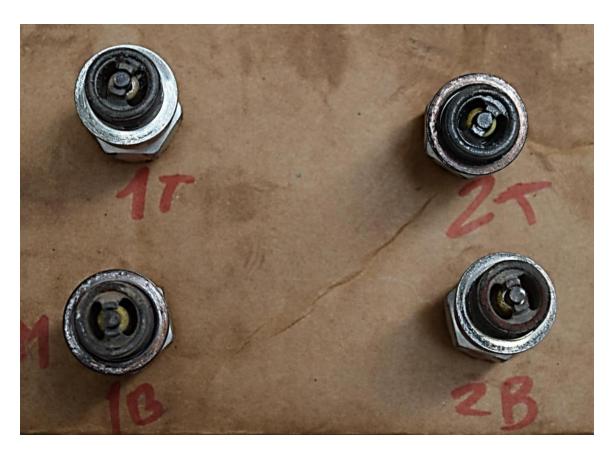
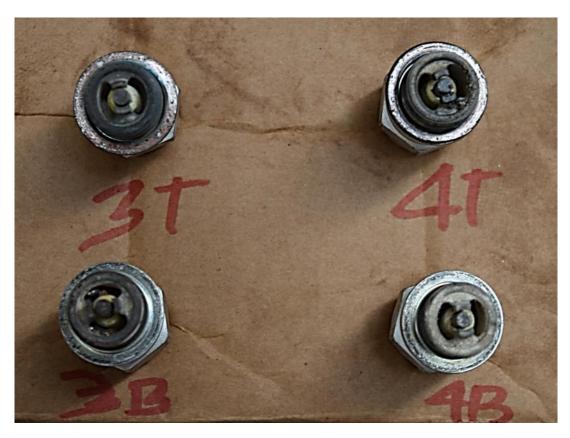
La contaminación por aceite en las bujías es consistente con la posición del motor luego del impacto (motor invertido).

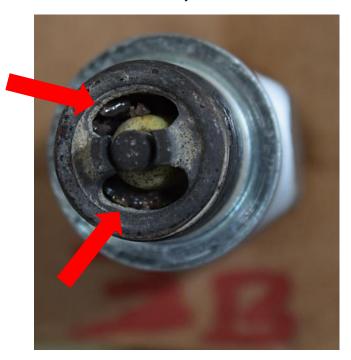
Depósitos de carbón en bujía 3 inferior (3Bottom)

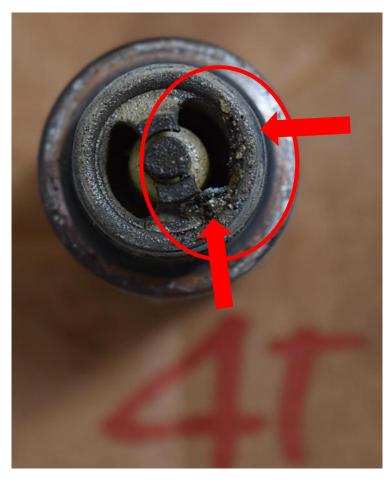
Depósitos de carbón en bujía 4 superior (4Top)

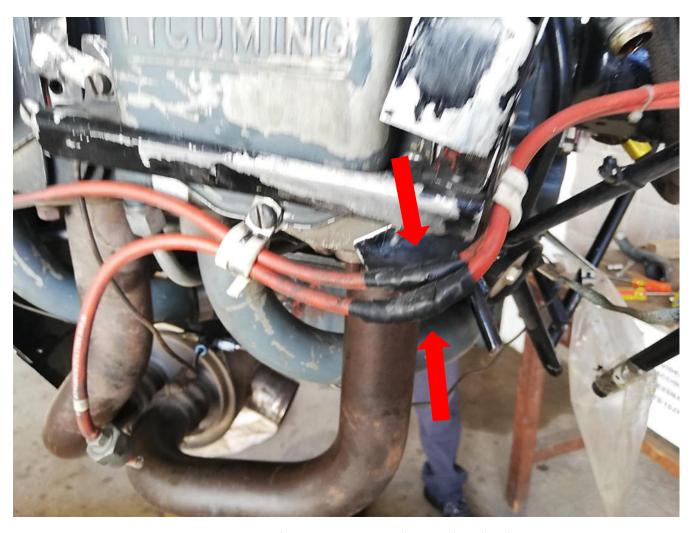
Arnés de Ignición			
Inspeccionados:	⊠ Si □ No	Condición:	Se encontró el arnés 2 inferior con la capa aislante, la malla
			metálica de protección y el recubrimiento interno del cable
			dañado.
			Se encontró el arnés 4 inferior con la capa aislante dañada.
			Los daños en ambos arneses se encontraron reparados con
			cinta aislante (reparación no aprobada).

Arneses de ignición con cinta aislante (condición atípica).

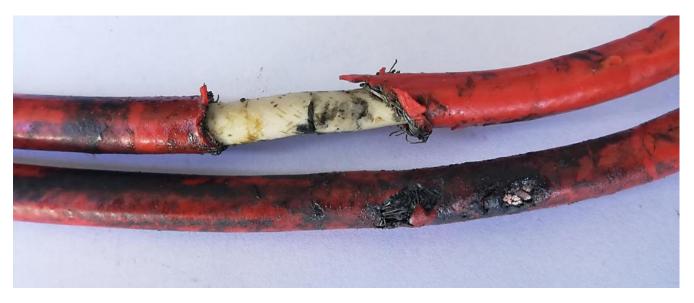
Daños encontrados en arneses de ignición. Estos daños estaban ocultos (reparados) con cinta aislante comercial (condición atípica)

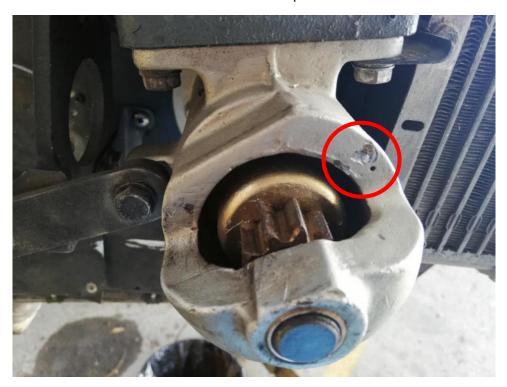
La carcasa del motor de arranque presenta un daño puntual por contacto por el volante de inercia, lo cual es consistente con un motor apagado al momento del impacto.

Motor de arranque presenta daño puntual por el volante de inercia. Este daño es consistente con un motor apagado al momento del accidente.

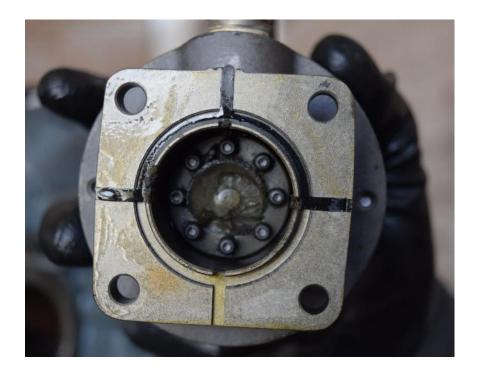
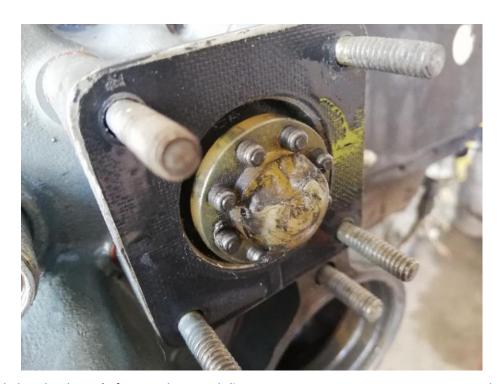
La bomba de vacío se encontró con su eje (drive shaft) fracturado. Éste es un eje fusible, el cual está diseñado para fracturarse y proteger a la bomba en caso de un excesivo torque proveniente de la caja de accesorios del motor. Esta fractura es consistente con una parada repentina del motor.

Eje fusible de bomba de vacío fracturado. Este daño es consistente con un paro repentino y abrupto del motor

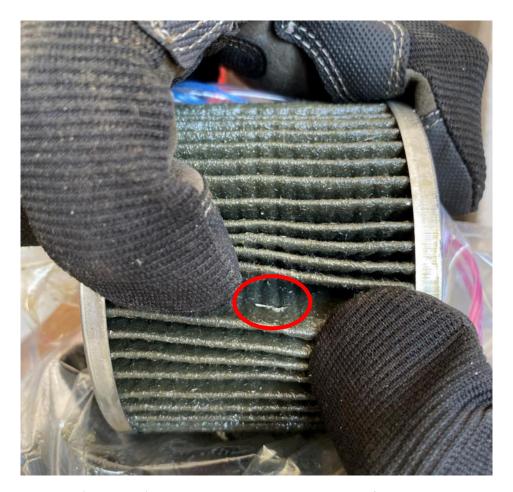
Partículas metálicas de gran tamaño encontradas en filtro de aceite

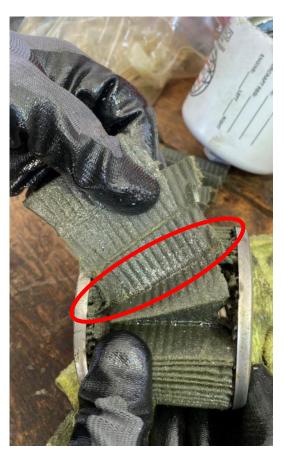
Filtro de aceite contaminado con partículas metálicas

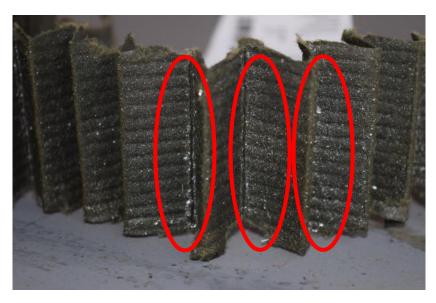
Filtro de aceite contaminado con partículas metálicas

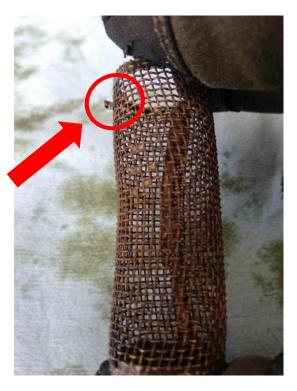
Filtro de succión de aceite con partículas metálicas

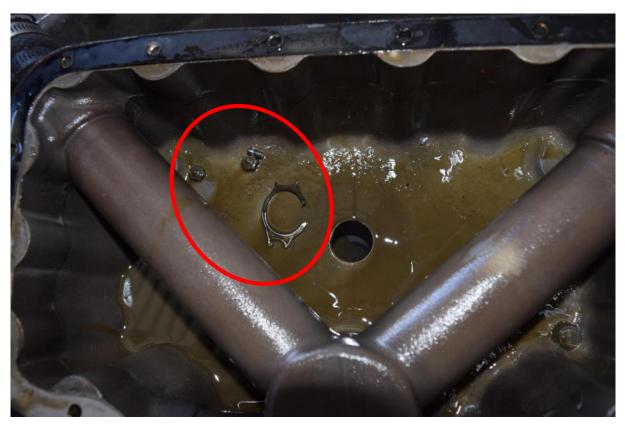
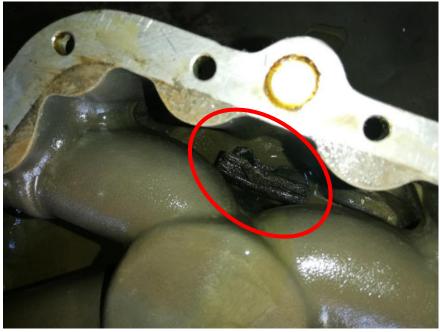
Al remover el carter del motor (oil sump) se encontraron restos metálicos consistentes con piezas internas del motor: un retenedor deformado y dos pernos fracturados con clara evidencia de esfuerzos de tensión. Adicionalmente se encontró dentro del carter un objeto fibroso, muy parecido a un pedazo de cartón.

Restos encontrados dentro del cárter del motor: 2 pernos fracturados con evidente carga de tensión, un retenedor y una pieza fibrosa (presumiblemente cartón).

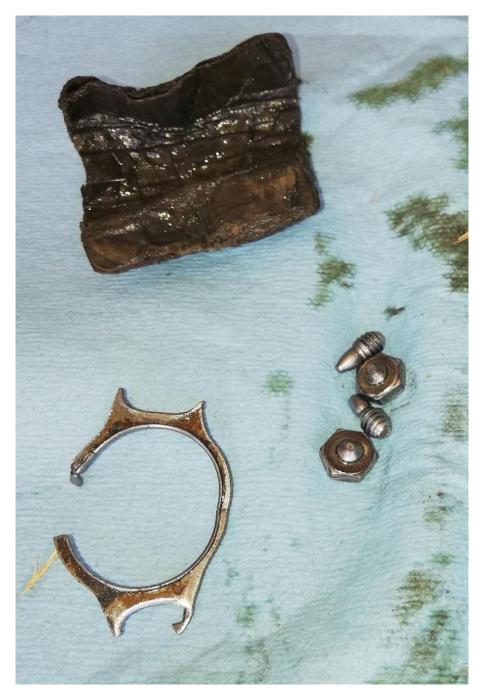
Restos encontrados dentro del cárter del motor: 2 pernos fracturados con evidente carga de tensión, un retenedor y una pieza fibrosa (presumiblemente cartón).

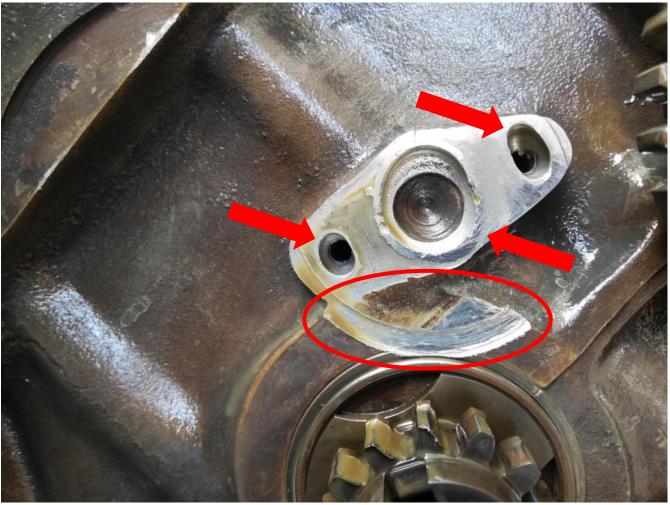
- 1. La caja de accesorios del motor presenta desgaste y escoriación causada por daño rotacional y fricción, esto es consistente con el desprendimiento del engrane que transmite el movimiento rotacional al magneto izquierdo. Producto de éste desprendimiento es la fractura en el eje del magneto izquierdo

Daños rotacionales en la caja de accesorios causados por el engrane del magneto izquierdo. Se observa el daño rotacional y los agujeros de pernos y eje con elongación.

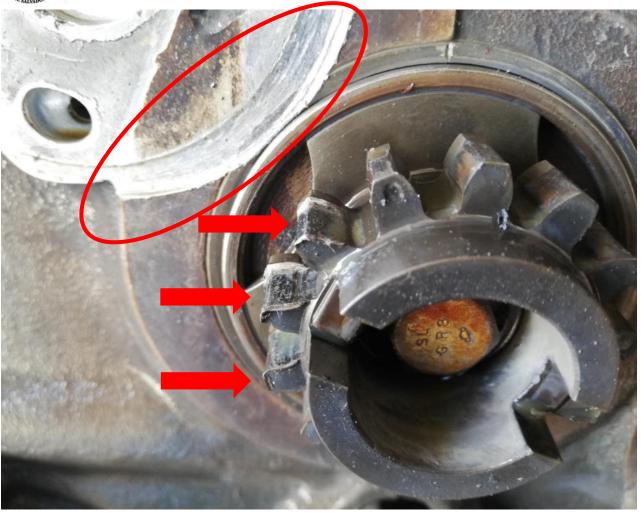
Dientes del engrane del cigüeñal dañados. Este daño es consistente con un paro abrupto del motor. Adyacente al engrane se observa el daño rotacional causado por el engrane del magneto izquierdo en la caja de accesorios.

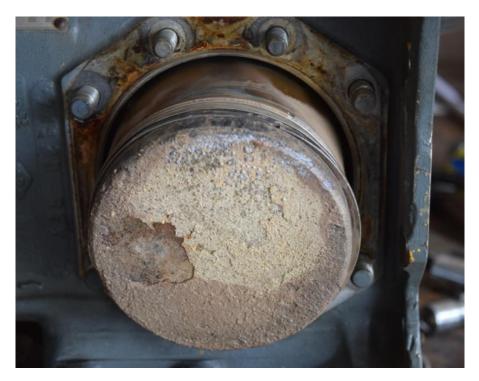
Excesivo sedimento de carbón en la cabeza de pistón. Evidencia de combustión incompleta.

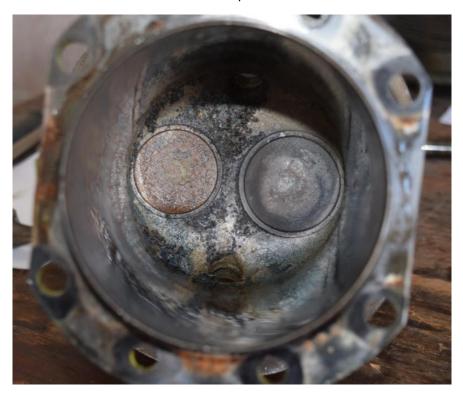
Excesivo sedimento de carbón en cilindro y válvulas. Evidencia de combustión incompleta.

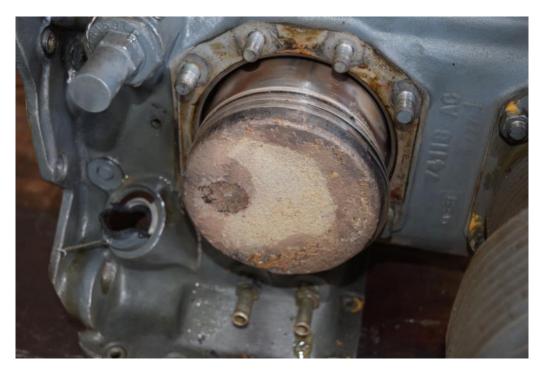
Excesivo sedimento de carbón en la cabeza de pistón. Evidencia de combustión incompleta.

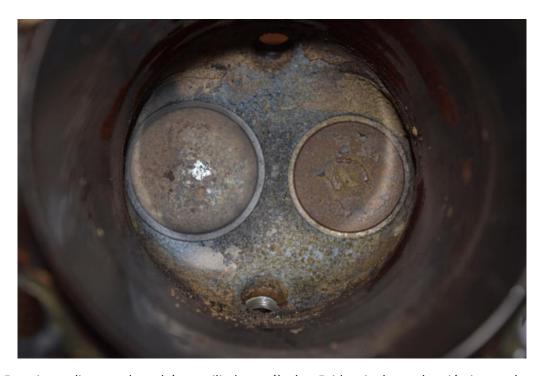
Excesivo sedimento de carbón en cilindro y válvulas. Evidencia de combustión incompleta.

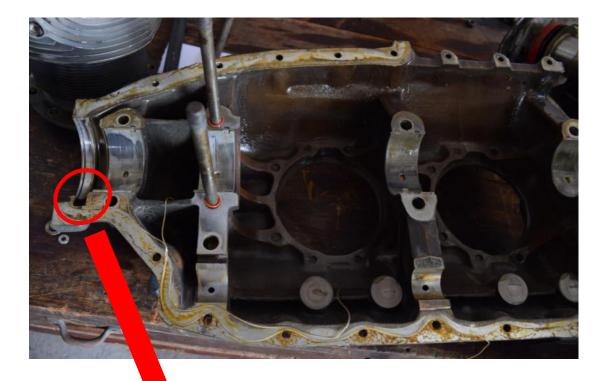
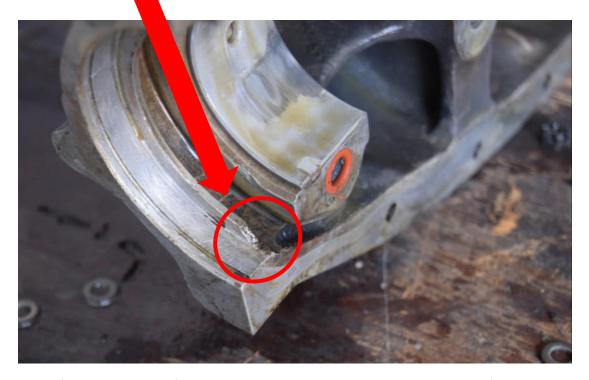
- 8. Una de las mitades del bloque motor presenta una fractura con material faltante. Esta fractura presenta evidencia de ser anterior al accidente.
- 9. El motor presenta sellante/silicón en muchas uniones de tuberías de aceite y en el sello retenedor del cigüeñal.

Detalle de la fractura y material faltante en una mitad del bloque motor. En esa sección del bloque motor descansa el sello retenedor del cigüeñal. Esta fractura muestra evidencia de ser previa al accidente.

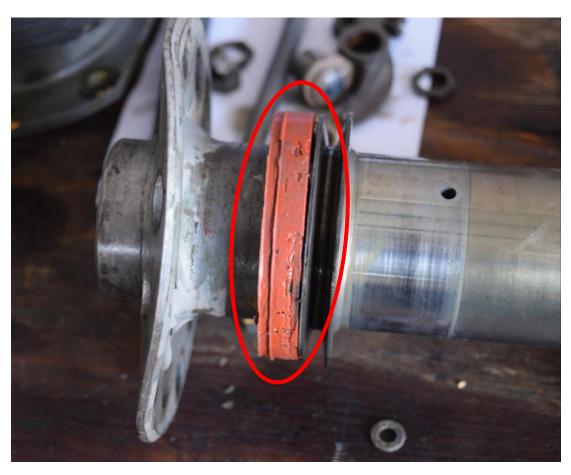
Sellante/silicón en el sello retenedor del cigüeñal (condición atípica).

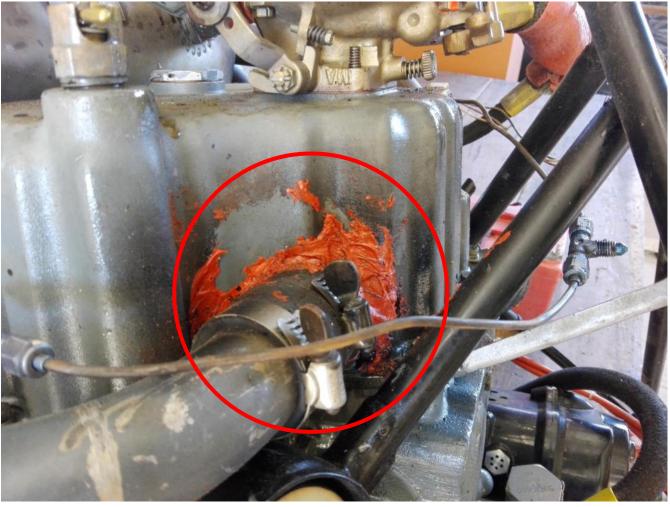
Sellante utilizado en uniones de tuberías de aceite (condición atípica).
