# INFORME FINAL ACCIDENTE DE AERONAVE

FABRICACION: PIPER, MODELO: Tomahawk pa-38-11N, NUMERO DE SERIE: 38-79-A0940, MATRICULA: YS 331 PE, PROPIEDAD: ESCUELA

FECHA DE EVENTO: 26 de junio del 2023

Informe Técnico Numero: *AAC-003/2023-AIG-YS331PE IP*

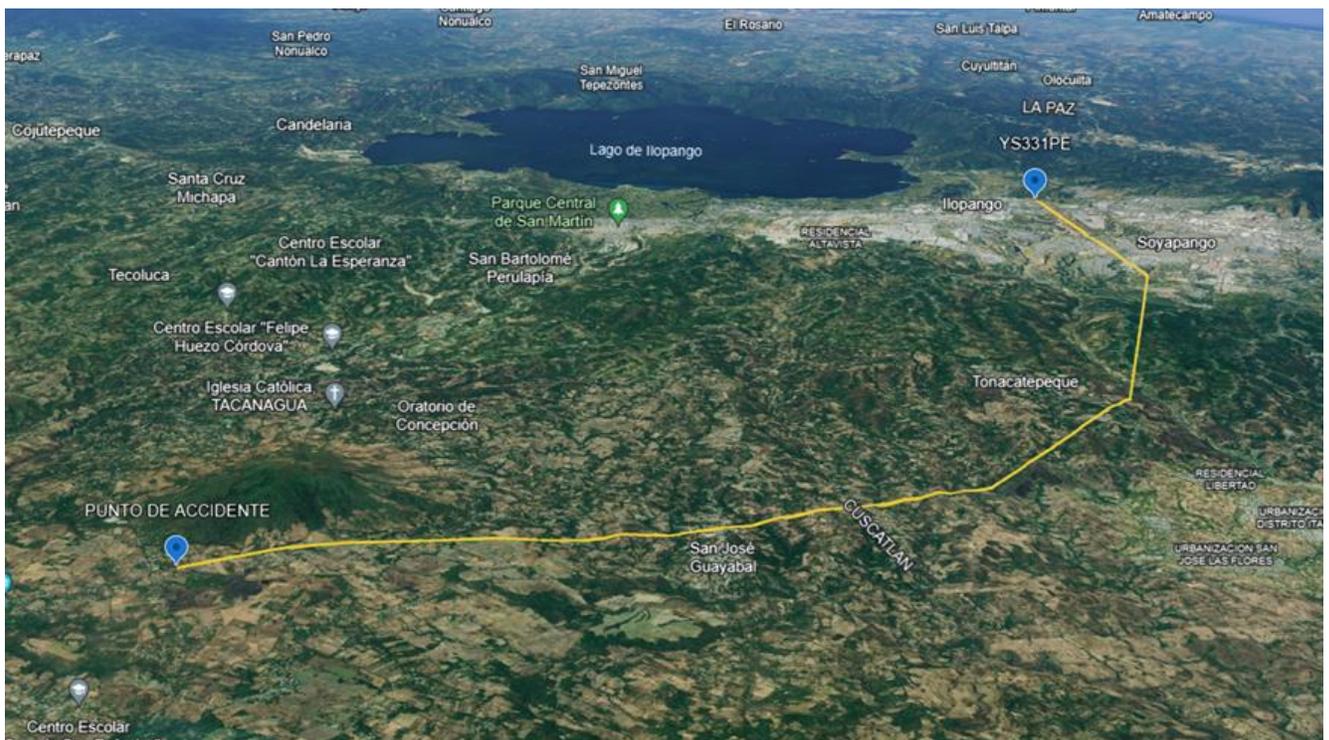
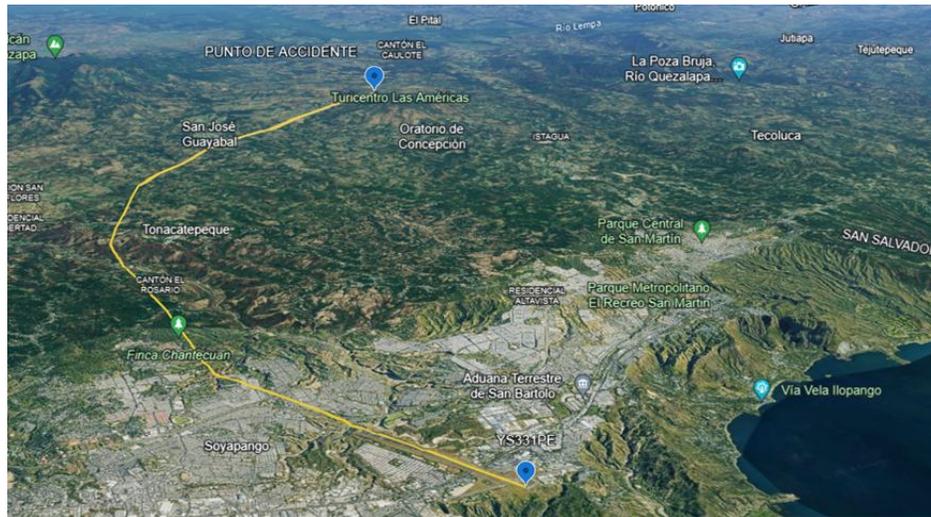
1.1.6 El lugar del accidente fue cerca del desvío las BERMUDAS a unos 10 a 12 kilómetros de SUCHITOTO (no se cuenta con coordenadas precisas del lugar del accidente)

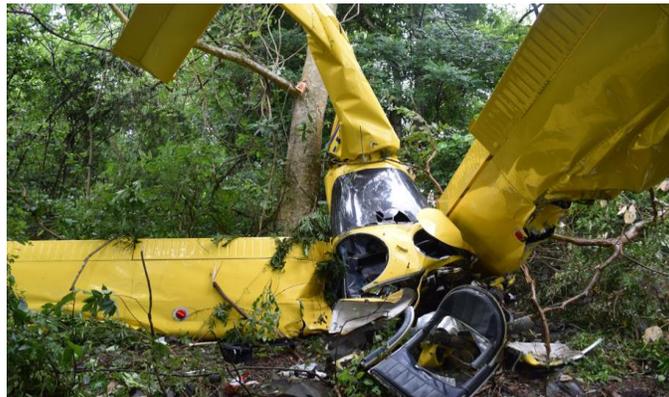
### 1.3.1 Fuselaje:

El impacto de nariz resultó en un colapso total del tren de aterrizaje y un aplastamiento severo de la estructura frontal del fuselaje. El empenaje quedó doblado y severamente deformado por el impacto. El panel de instrumentos fue destruido y desplazado hacia la cabina, mientras que el motor colisionó con la pared de fuego, rompiéndola y causando daños adicionales a los componentes internos. Ambas alas sufrieron fracturas extensas y daños irreparables, con pérdida total de su estructura funcional.

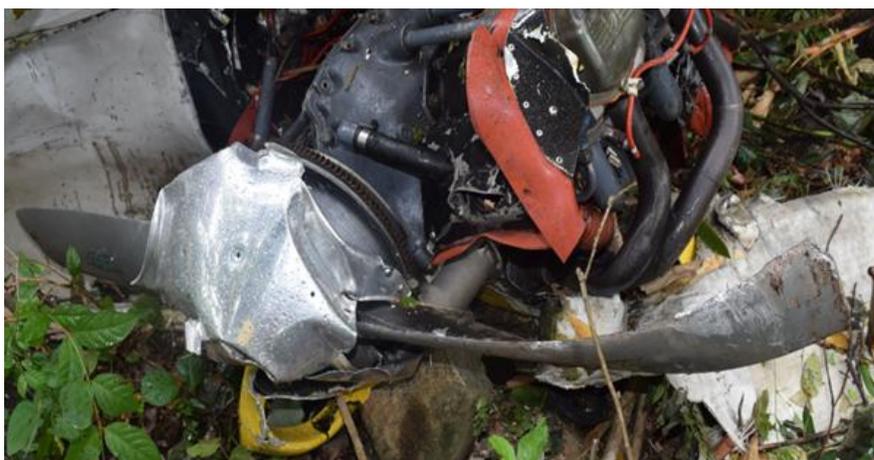
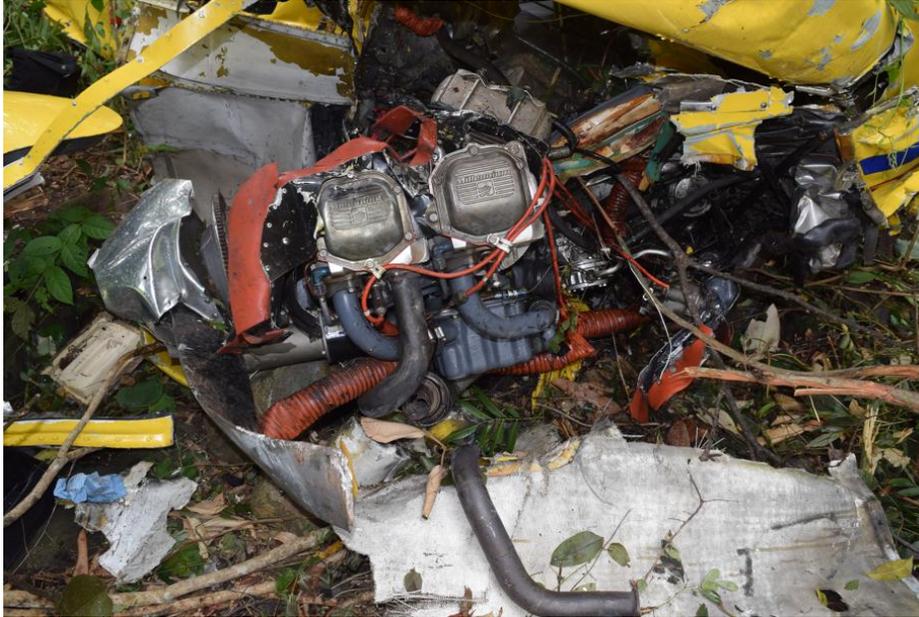
### 1.3.3 Hélice:

**Destrucción Completa:** El motor Lycoming O-235-L2C se destruyó completamente debido al impacto. Los soportes del motor se rompieron, y el motor quedó desalineado y severamente dañado.

**Daños Severos:** Una de las palas de la hélice se quebró y la hélice en su conjunto sufrió deformaciones severas debido al impacto

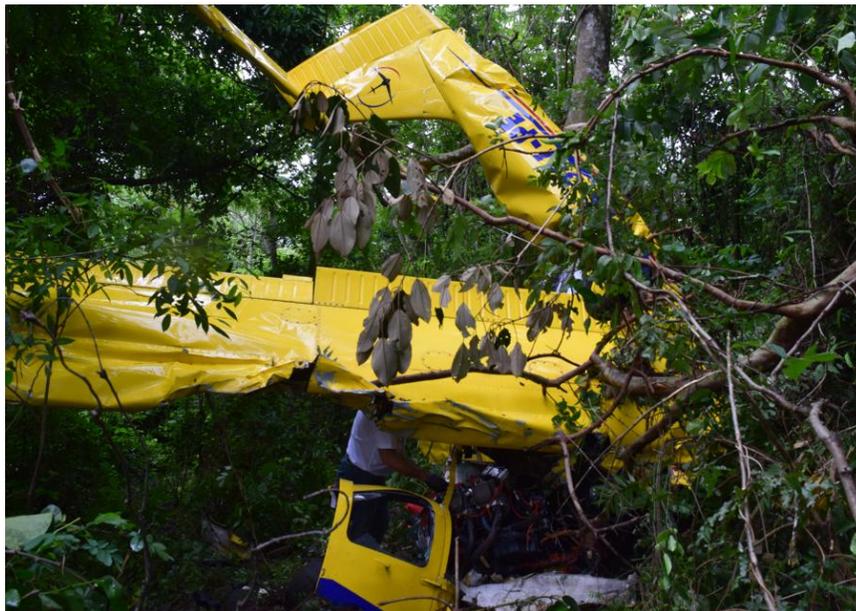
#### 1.4 Otros Daños

El accidente de la aeronave se limitó a una zona boscosa, impactando principalmente contra varios árboles, lo que causó daños significativos en la vegetación inmediata. No se registraron daños a propiedades residenciales, infraestructuras o vegetación fuera del área del impacto. Los restos de la aeronave quedaron concentrados en un radio de 10 metros, sin esparcirse a áreas adyacentes. El impacto no tuvo consecuencias graves más allá del sitio del accidente.
