Formato de Reporte de Incidente / Accidente
Unidad de Investigación de Accidentes e Incidentes AAC de El Salvador

(CONFIDENCIAL)
REPORTE FINAL DE INCIDENTE

Categoría:	Accidente
Compañía:	Escuela Flight Training
Tipo de Aeronave:	PA-28
Fabricante:	PIPER
Matricula:	YS-159-PE
Fecha de la ocurrencia:	23 de mayo de 2016
Lugar de ocurrencia:	Sobre el lago de Ilopango
Hora de la Ocurrencia:	11:31 hora local
Nombre de la tripulación:	Piloto Instructor: Luis Alexander Aguiluz Fabián, 1,750 horas Piloto Alumno: Javier Eduardo Díaz Mendoza, 180 horas
Estación de salida:	Aeropuerto de Ilopango
Hora de salida:	11:28 hora local
Estación de destino:	prácticas en el sector dos, sobre el lago de Ilopango
Hora de llegada:	N/A
Extensión del daño:	Ruptura del tren derecho de aterrizaje, daño en el flap derecho y daños en el ala derecha
Daños a la propiedad:	Ninguno
Daños a personas:	Ninguno
Naturaleza del incidente/accidente:	Perdida de potencia a 2,800 pies, sobre el lago de Ilopango

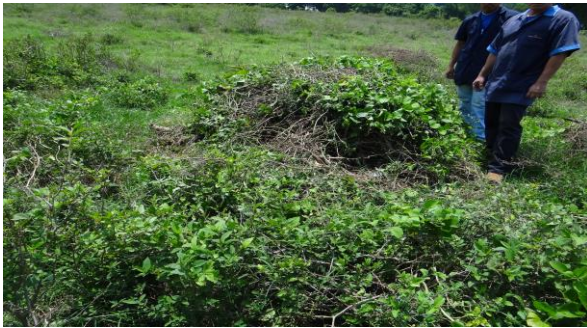
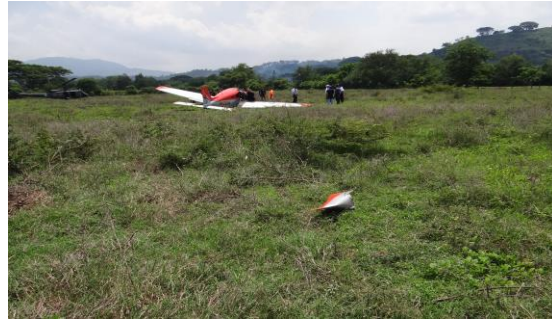
La aeronave al tocar tierra golpeo un pequeño montículo en su trayectoria, lo que provoco la fractura del tren derecho de aterrizaje y al posar todo el peso, se rompió y quedo aproximadamente 150 metros del fuselaje, parte de la bota del tren quedo aproximadamente a unos 50 metros del fuselaje, también resulto con daños el alerón Derecho por su contacto directo con el terreno.
