# INFORME INICIAL ACCIDENTE DE AERONAVE

*FABRICACIÓN: CESSNA MODELO: CESSNA 152,  
NÚMERO DE SERIE: 15281315 MATRÍCULA: YS-115PE  
PROPIEDAD: ESCUELA DE INSTRUCCIÓN AERONÁUTICA PANAL*

FECHA DE EVENTO: 16 DE OCTUBRE DE 2024  
LUGAR: AEROPUERTO INTERNACIONAL DE ILOPANGO  
HORA: 02:30 PM, local

(Informe Técnico Número: AAC- 001/2024 IP)

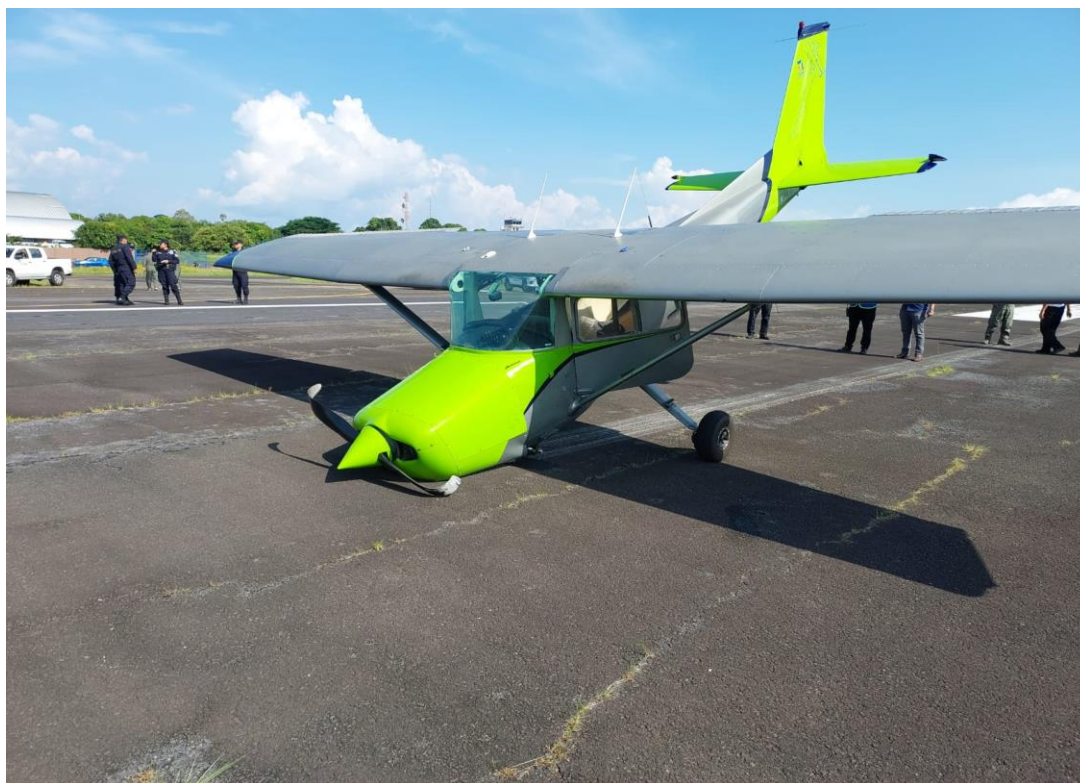
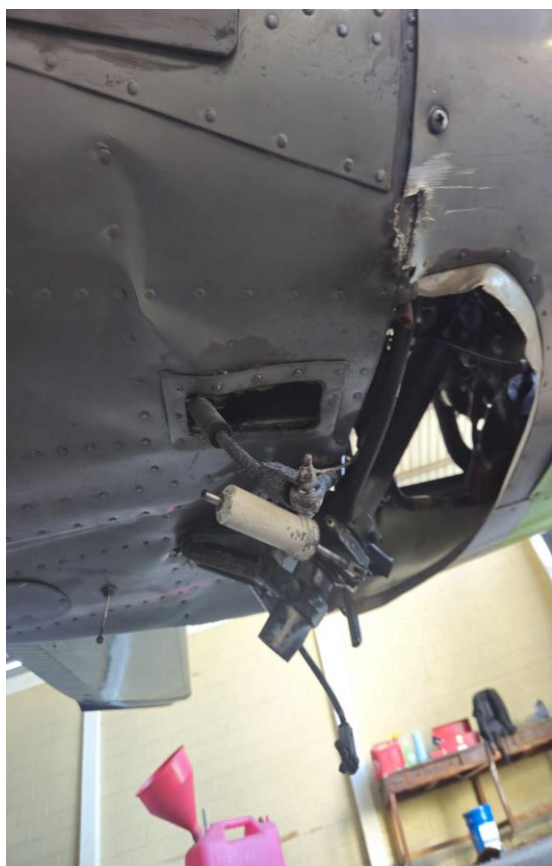
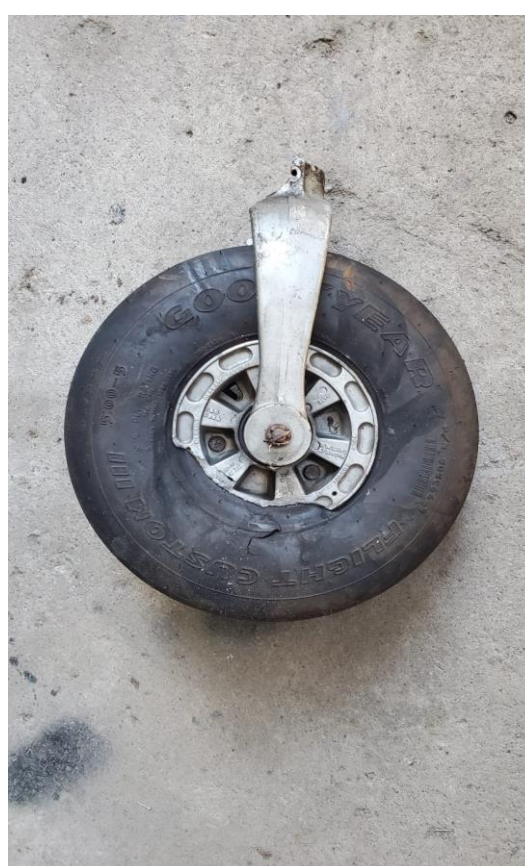
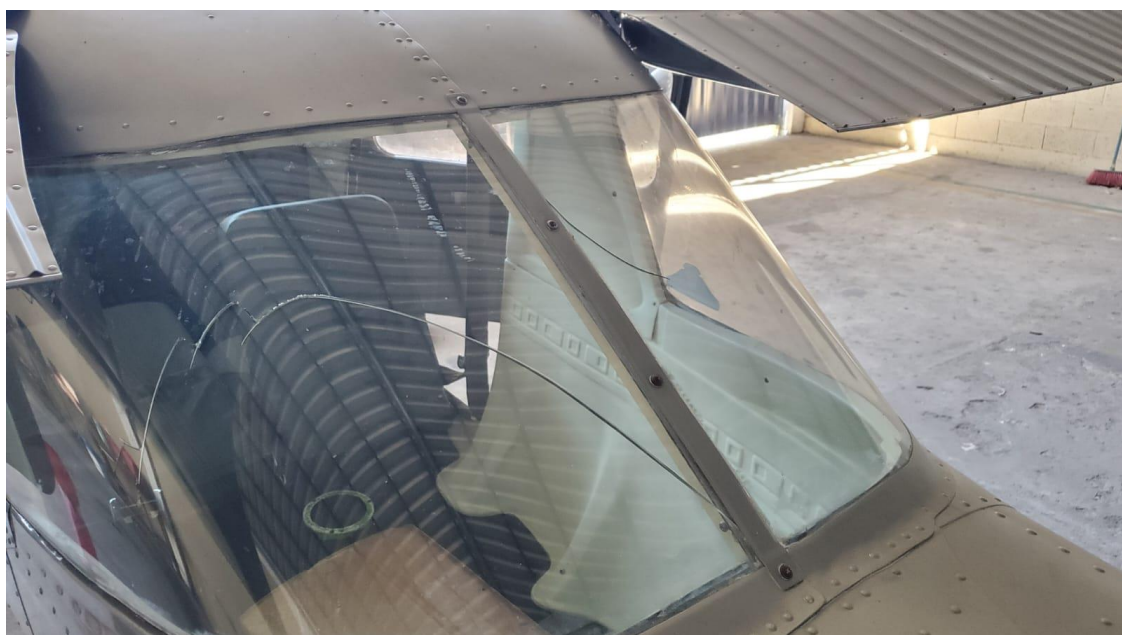
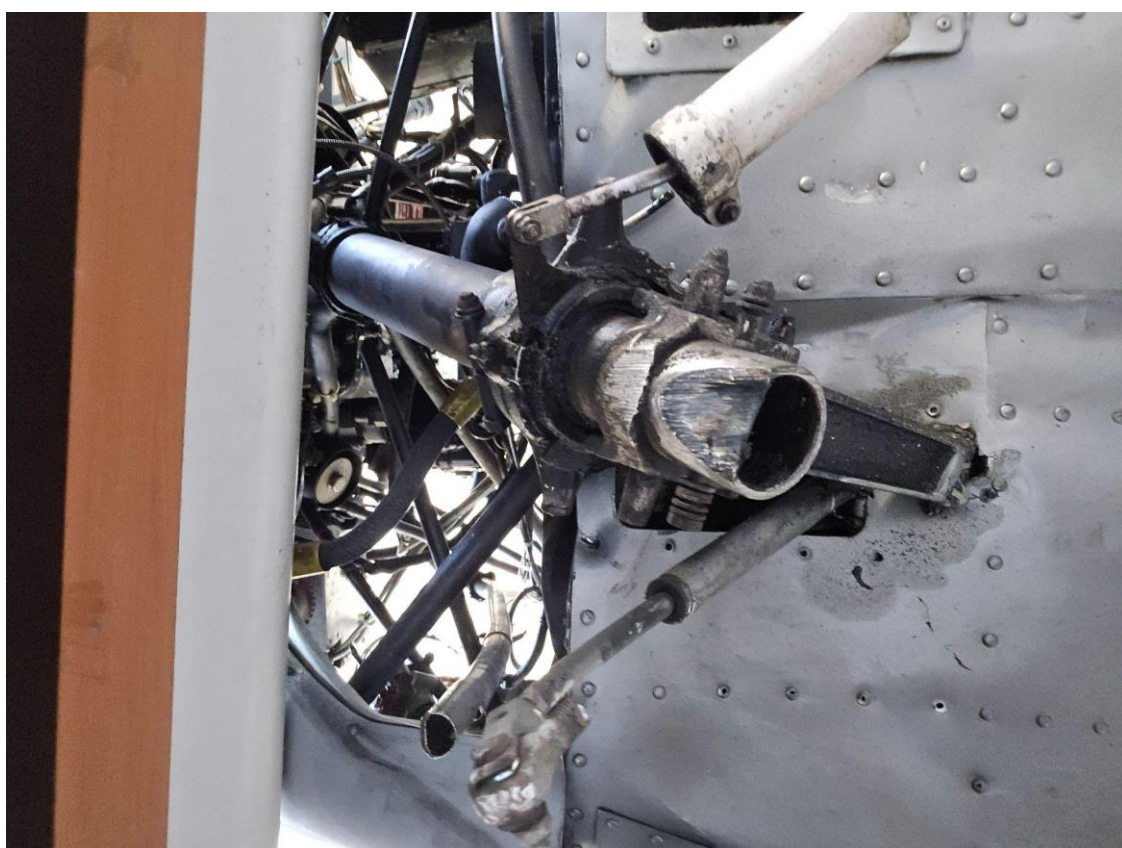
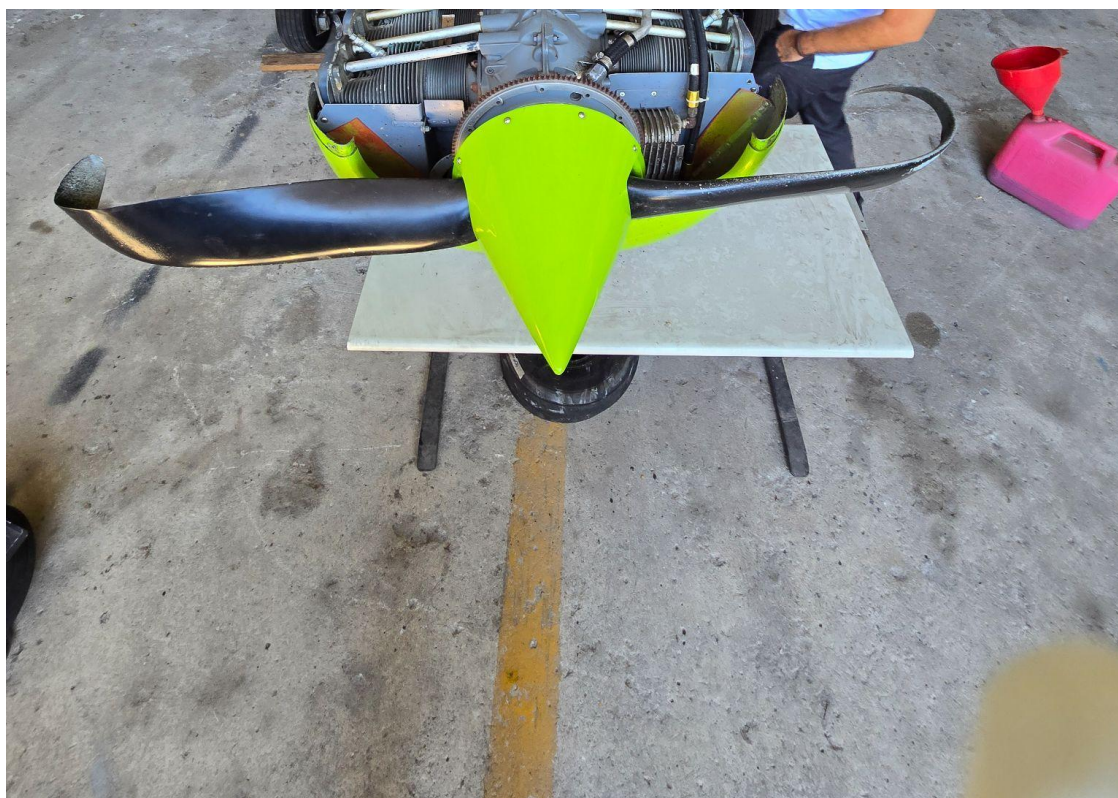
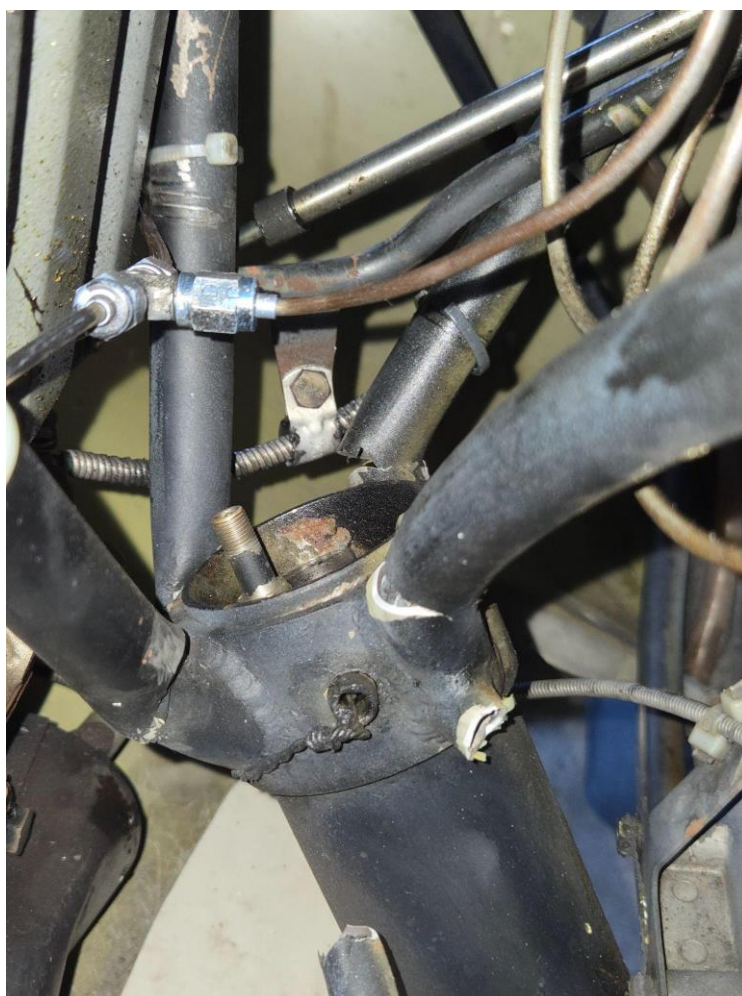
| Extensión del Daño: | Estrés a lo largo del fuselaje, fractura del tren delantero, bancada de motor, hélice doblada, daños en el windshield trasero y múltiples daños en la cubierta del motor |

*1.3.1 Tren de aterrizaje: ruptura de tren de aterrizaje de nariz*

*1.3.2 Motor: bancada de motor y múltiples daños a lo largo de la cubierta inferior del motor.*

*1.3.3 Hélice: hélice doblada en ambos extremos.*

*1.3.4 Fuselaje: Múltiples daños a lo largo de la parte baja del fuselaje de la aeronave, producto del fuerte impacto contra la pista.*

*1.3.5 Windshield: cracks en múltiples superficies del windshield trasero.*
