## **INFORME FINAL**

**AAC-ACCID-001-2007**

**ROBINSON R-22 BETA  
MATRICULA HR-ASO**

**LUGAR DEL ACCIDENTE: AEROPUERTO  
INTERNACIONAL ILOPANGO (MSSS)  
EL SALVADOR**

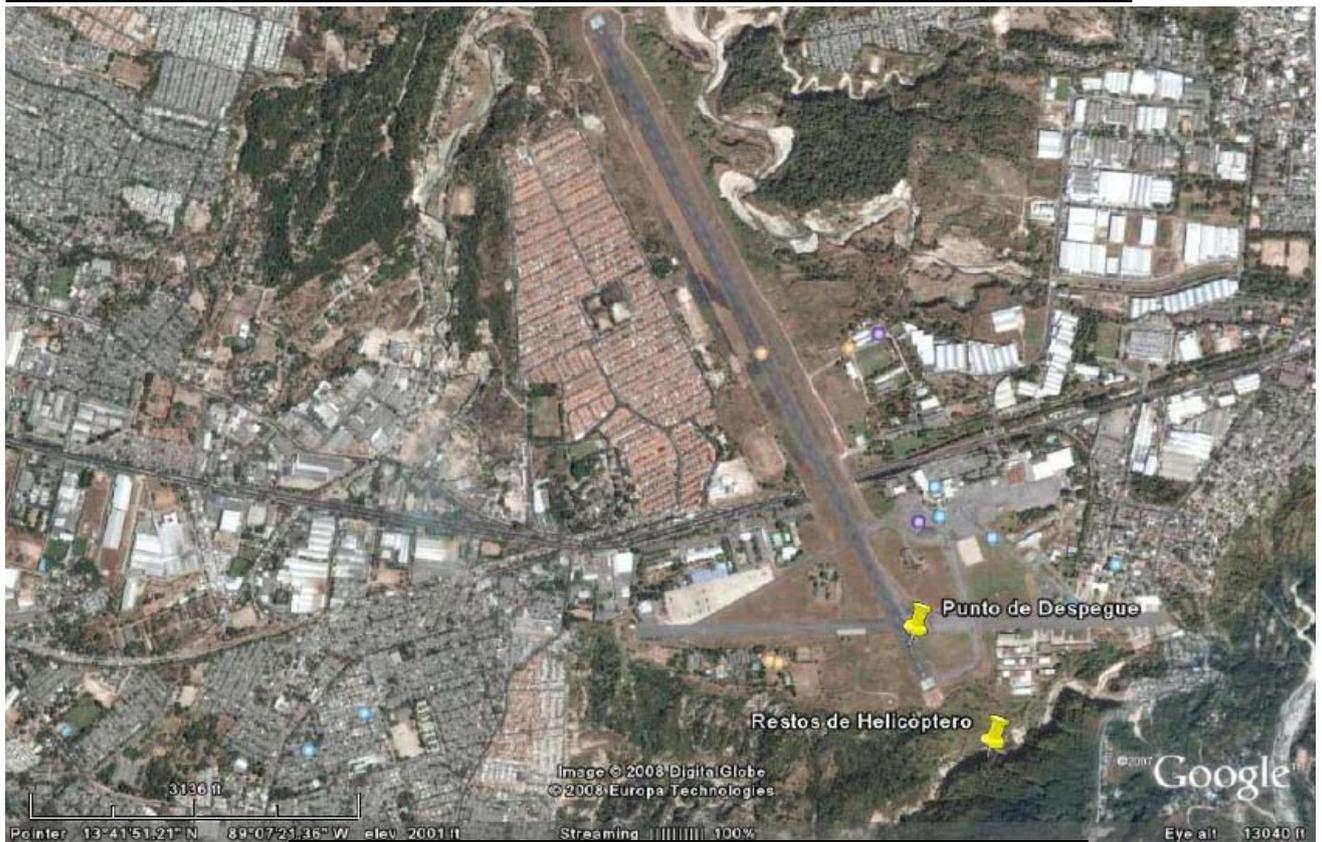
**FIGURA 1-2**  
**Vista Aérea del punto de despegue del helicóptero y posición de los restos del mismo.**

En la figura 1-2 se muestran fotografías aéreas del Aeropuerto Internacional de Ilopango y las posiciones de despegue del helicóptero y de los restos del mismo.

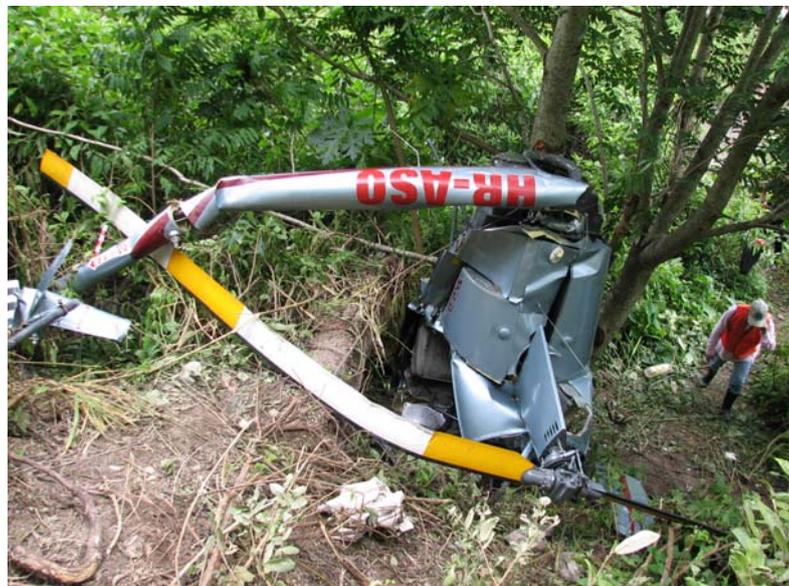
**FIGURA 1-3**  
**Restos de Helicóptero accidentado**

En la figura 1-3 se muestran los restos de la aeronave accidentada.

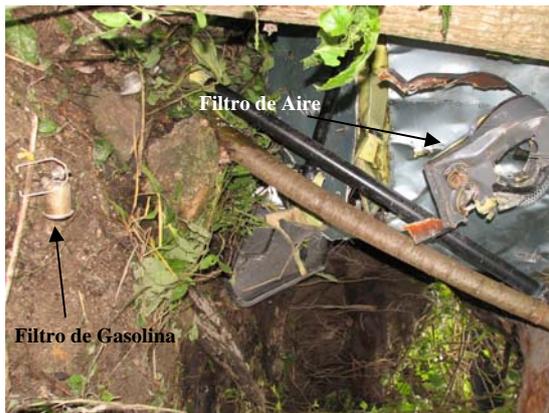
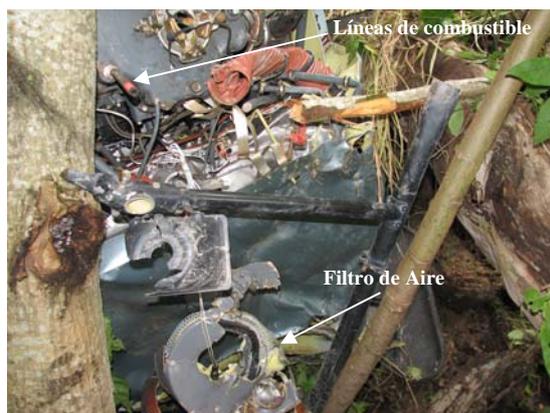
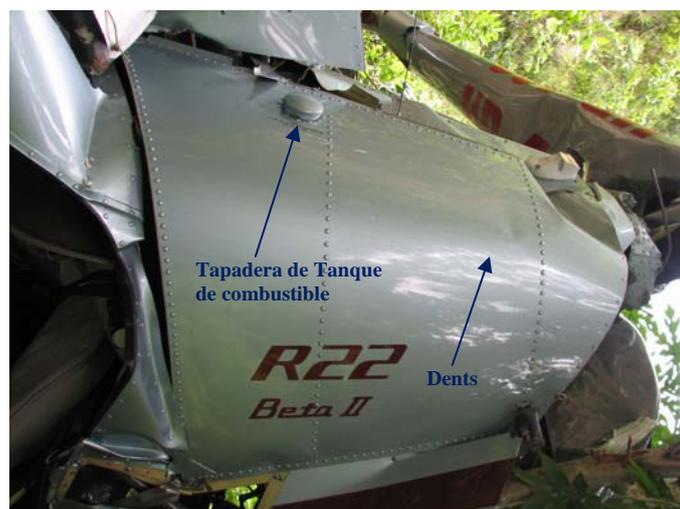
Tapas de combustibles: ambas aseguradas.

Ventilaciones de Tanques: Claramente Desconectados

Líneas de Combustibles: Claramente desconectadas en la unión del carburador.

Tanque principal de combustible: golpes y abolladuras (dents).

Tanque auxiliar de combustible: Comprimido en la zona de uniones a las líneas de combustible.

Filtro de Aire: claramente deformado por impacto.

Mangueras de alimentación de combustible: Deformadas por impacto.

El sistema de combustible del helicóptero estaba funcionando antes del accidente. Las partes que fueron encontradas "desconectadas" en el sistema de combustible, se encontraban en esas condiciones debido al impacto del helicóptero contra el suelo.

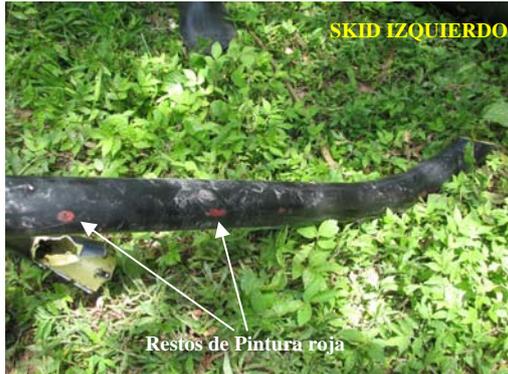
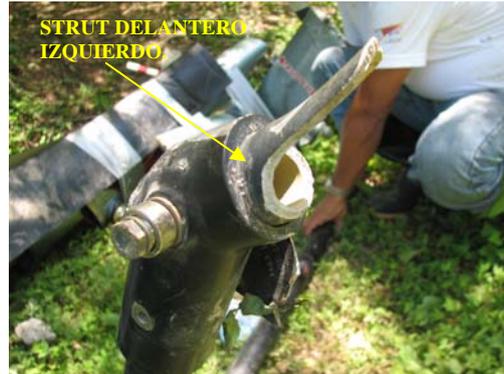
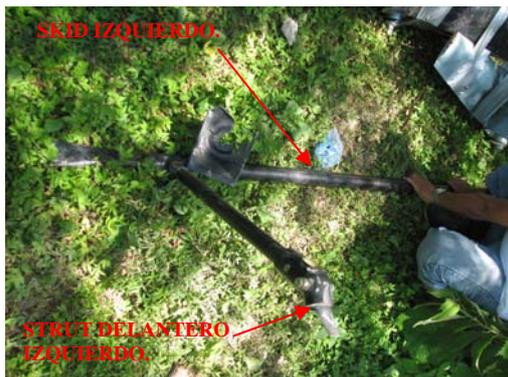
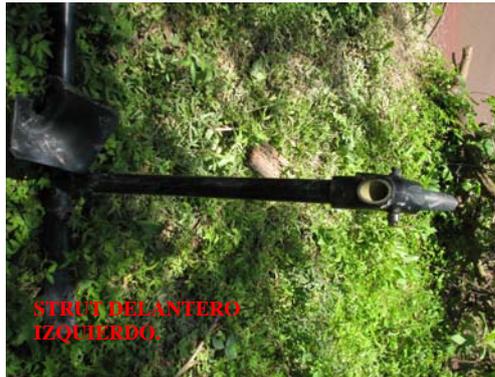
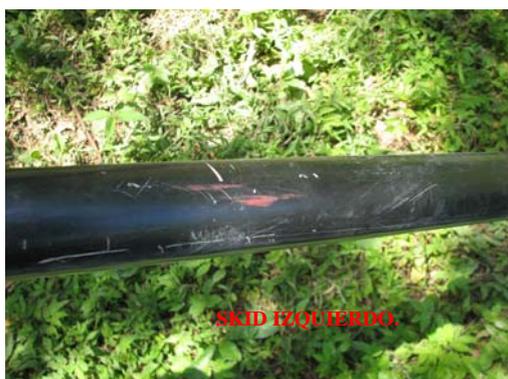
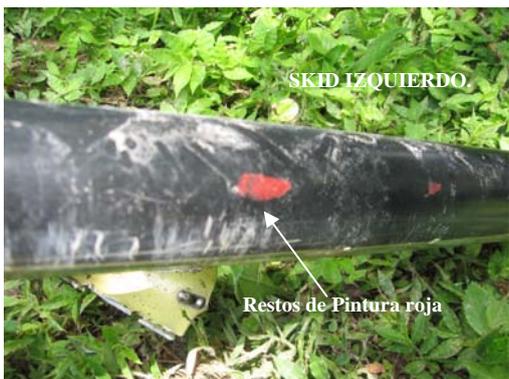
**Tubos Cruzados:** Tubos cruzados delanteros desensamblados en el codo izquierdo. El "Strut" delantero izquierdo aún estaba ensamblado en el codo.

**Skids:** El tubo del Skid derecho y el Strut se encontró localizado en la ladera de la quebrada, aproximadamente a unos 100 pies sobre los restos principales del helicóptero.

El codo trasero izquierdo del Skid Izquierdo se observa una rotación de aproximadamente 10 grados hacia atrás. Se observan marcas de pintura roja.

Se observa que el primer impacto del helicóptero fue en la parte superior de la ladera de la quebrada. En la zona del primer impacto del helicóptero (ladera de la quebrada) se desprendió el tubo del skid y el strut derecho.

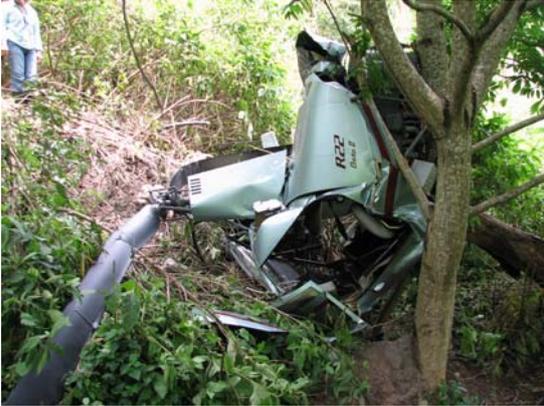
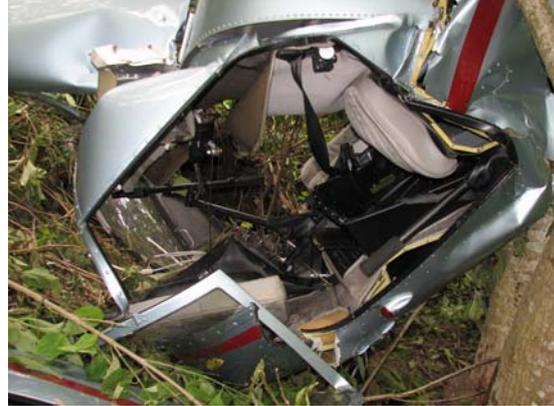
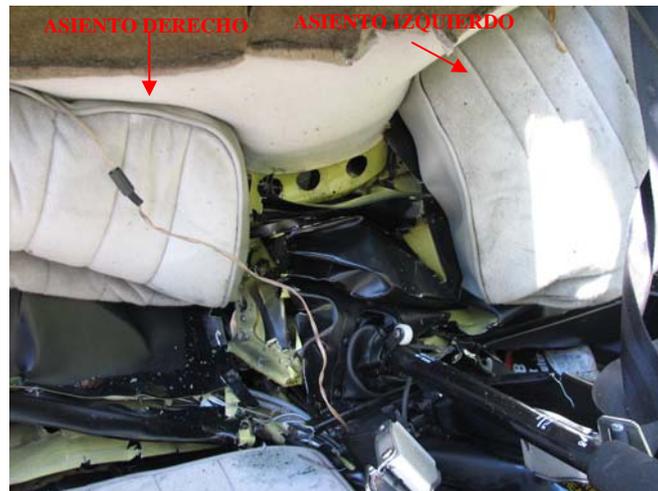
La parte inferior del fuselaje se encontraba deformada debida a impacto.

El parabrisas estaba desensamblado de su posición y se encontró fuera de la burbuja de la cabina. No hubo contacto entre el fuselaje y el rotor principal.

Impacto severo de la cabina está en lado inferior derecho y en la panza del fuselaje.

El Asiento delantero derecho quedó completamente deformado.

Conforme a los daños en la estructura el helicóptero impactó con el costado derecho de la aeronave desprendiéndose el skid derecho. Asimismo, el asiento derecho se observa mayormente deformado ya que fue el lado que absorbió el primer impacto, adicionalmente el asiento derecho era ocupado por el piloto, ayudando el peso del mismo en la deformación por impacto del asiento derecho.

La parte inferior del fuselaje quedó fuertemente dañada debido que fue donde impacto fuertemente el helicóptero, relacionado con el impacto inicial en la parte superior de la ladera y el impacto final en el árbol donde quedaron los restos del helicóptero.

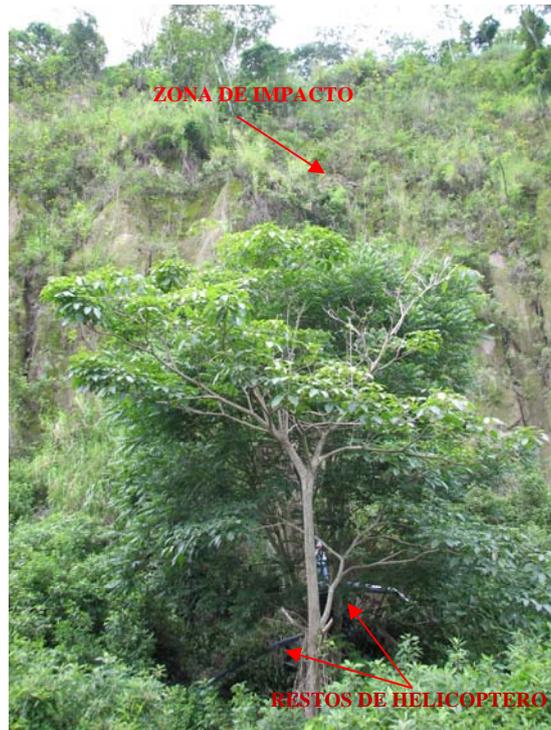
El Helicóptero cayó al sur del umbral de la pista 33, sobre la quebrada de Changallo. La aeronave impacto en la parte superior de la ladera de la quebrada precipitándose hacia el fondo de la quebrada quedando finalmente los restos de la misma apoyados entre árboles y el terreno, tal como se muestra en la figura.

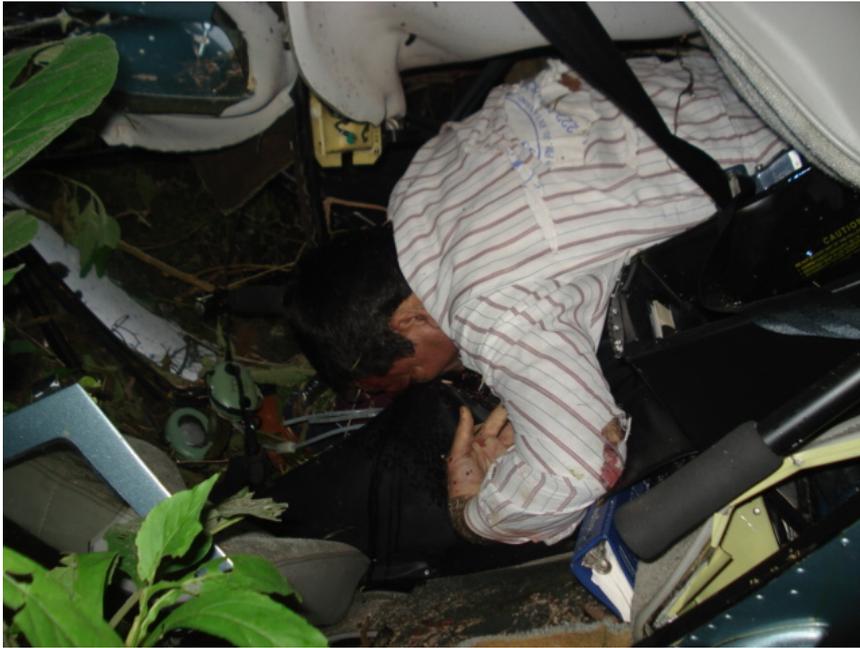
De acuerdo con el informe de los médicos forenses de medicina legal, el piloto murió debido al impacto del helicóptero contra el suelo. Se puede observar que la parte frontal de la cabeza del piloto golpeo uno de los vértices de la consola instrumentos.

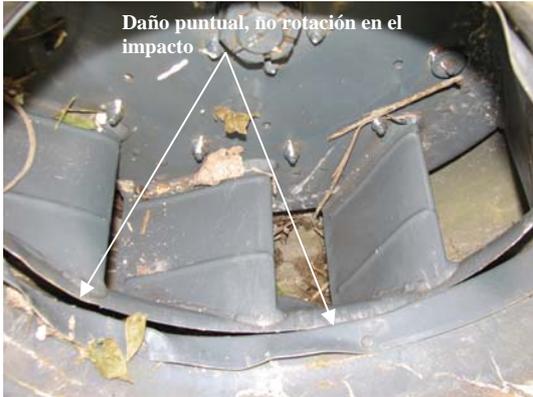
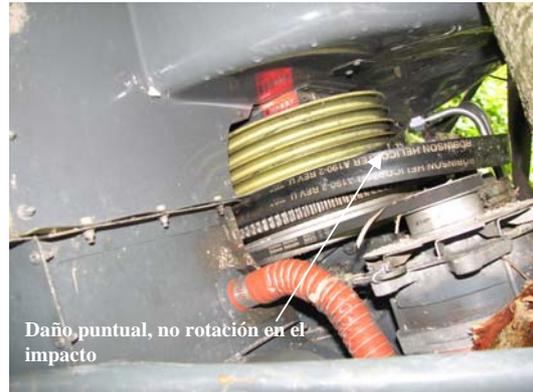
Las partes rotativas en el motor muestran que están dañadas en una sola posición. Esto determina que el motor se encontraba apagado durante el impacto.

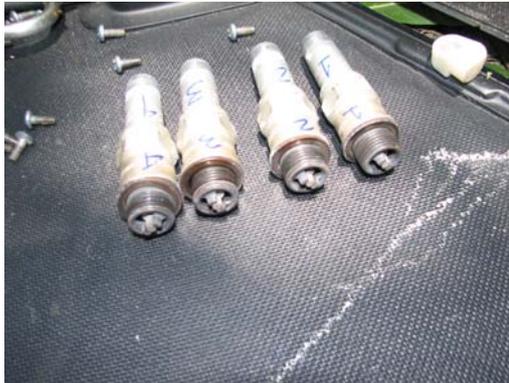
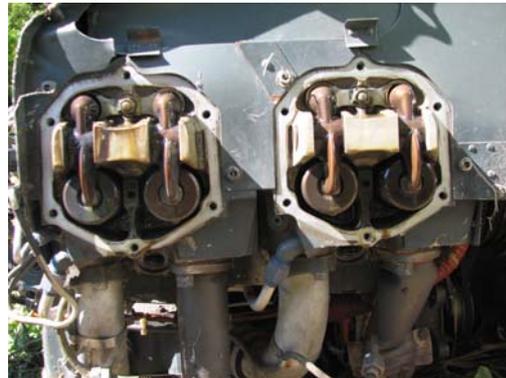
Se realizaron pruebas de rotación y el motor rotaba, los magnetos se encontraron en buenas condiciones, las bujías se encontraban en buenas condiciones con un color gris y sin restos de aceite. Se realizaron pruebas de compresión/succión encontrándose las pruebas satisfactorias.

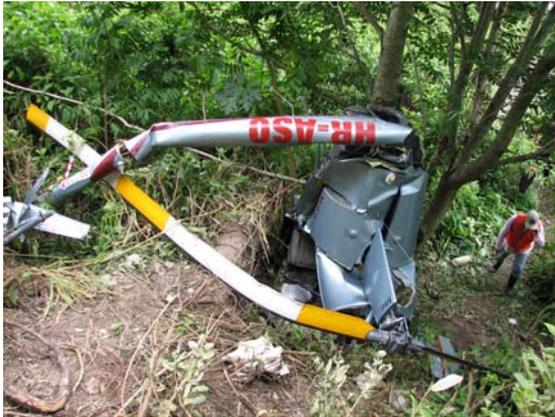
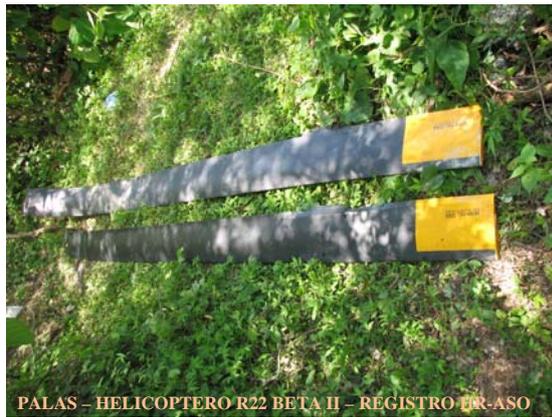
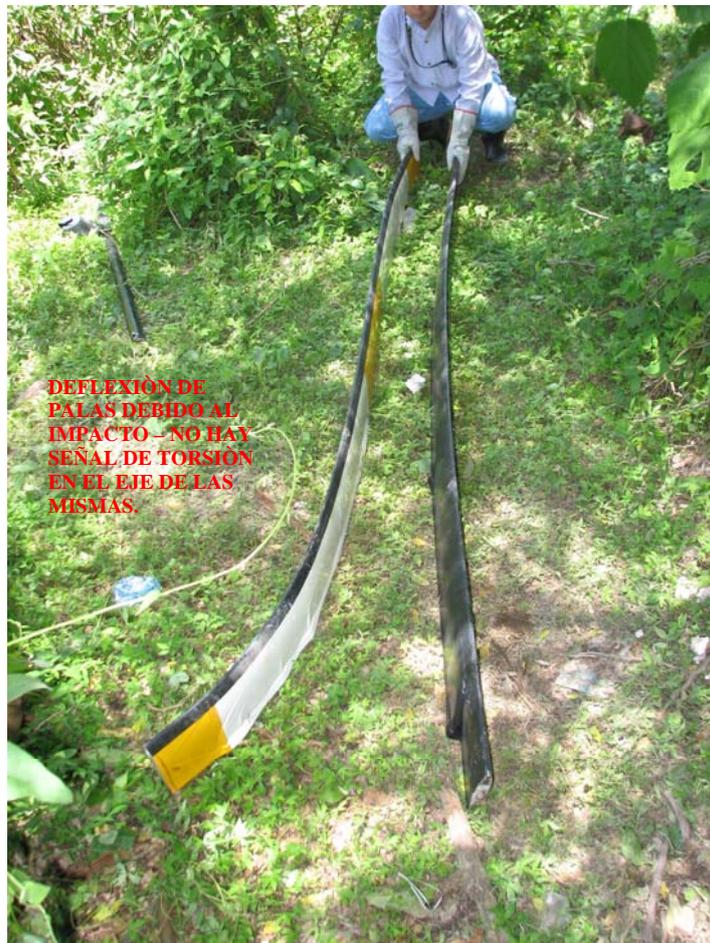
PALAS - HELICOPTERO R22 BETA II - REGISTRO HR-ASO

Se observan que los daños en las palas del rotor principal son mínimos. Específicamente se observa un típico daño de palas que no estaban sometidas a rotación. Básicamente el daño es debido al impacto contra el terreno (palas flexionadas) sin ninguna señal de torsión sobre el eje de las mismas, concluyendo que las palas no estaban rotando.

DEFLEXIÓN DE  
PALAS DEBIDO AL  
IMPACTO - NO HAY  
SEÑAL DE TORSION  
EN EL EJE DE LAS  
MISMAS.

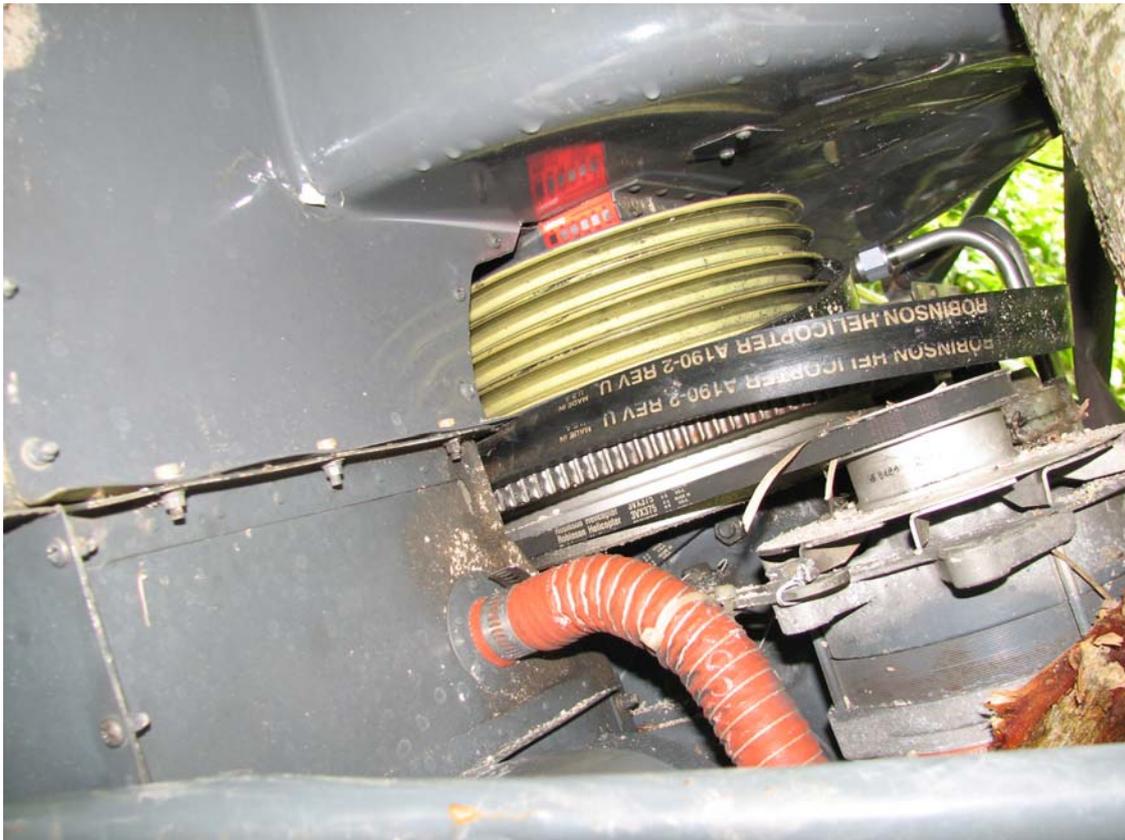
Las fajas del helicóptero se encontraban en buen estado.

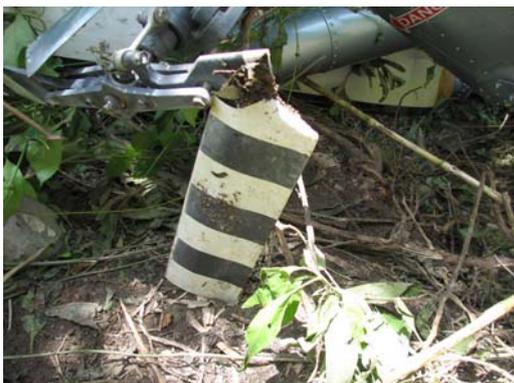
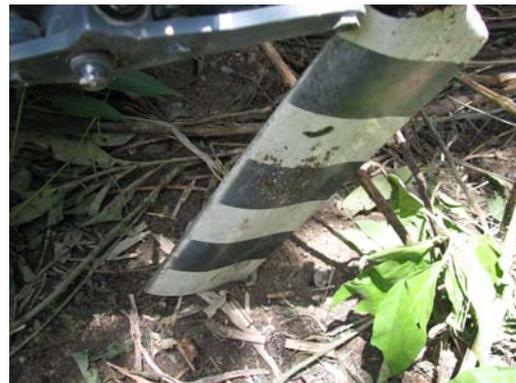
Las palas del rotor de cola tampoco tenían daños rotacionales. Esto indica que no estaban funcionando al momento que el helicóptero impactó contra el terreno.

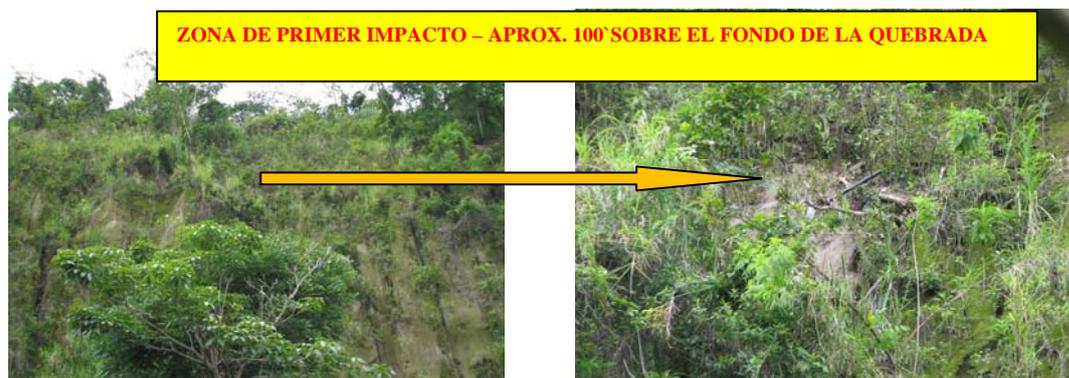
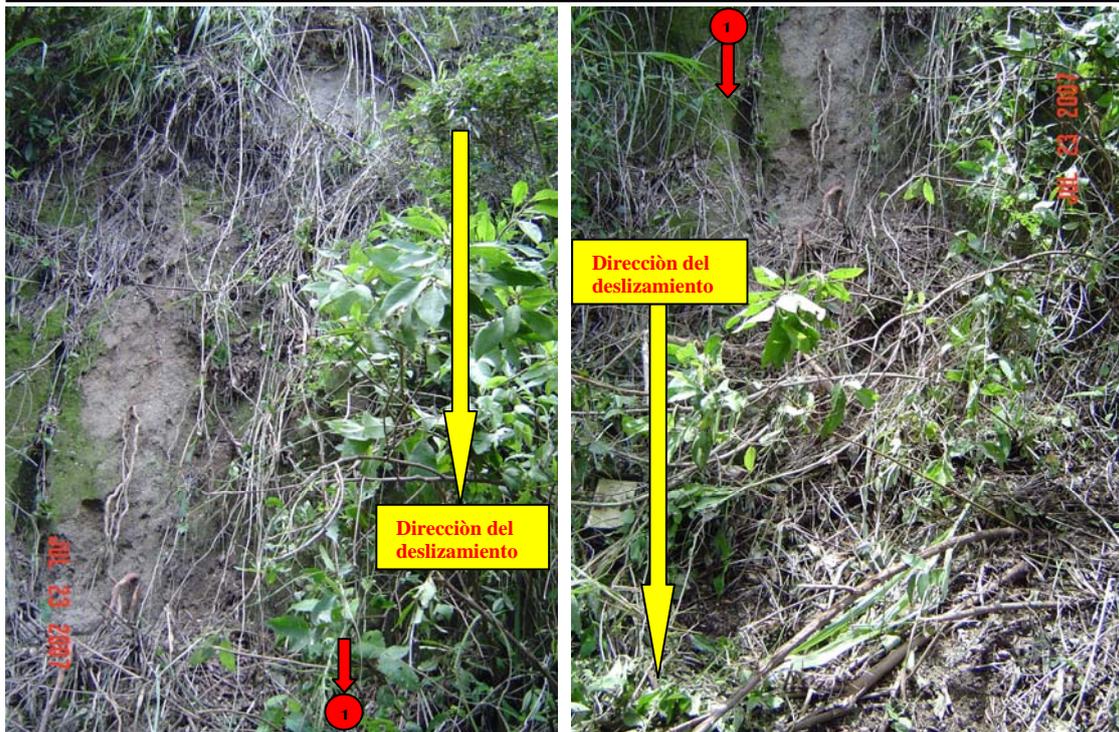
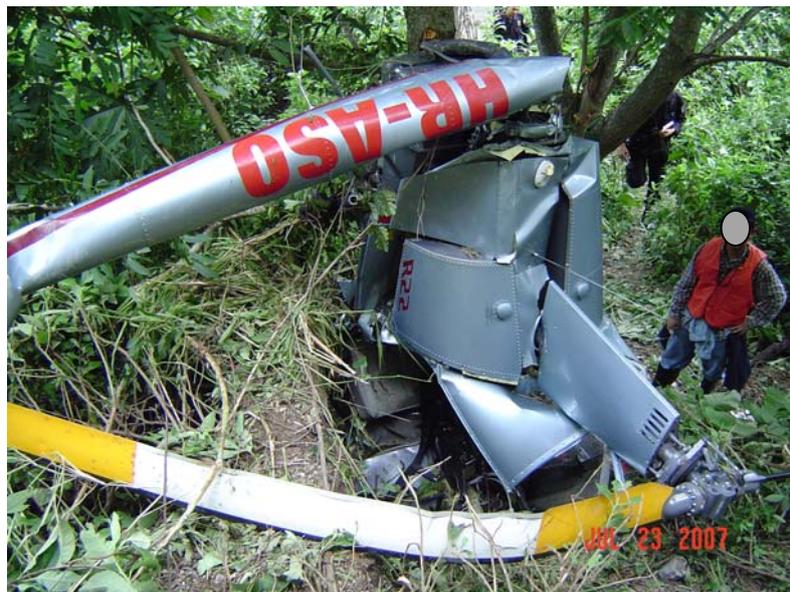
Fotografías de secuencia de impacto.

El primer impacto del helicóptero se da aproximadamente unos 100 pies sobre el fondo de la quebrada, en una de las laderas. El impacto es en la parte derecha del helicóptero, rompiendo el skid y strut derecho del tren de aterrizaje. Como consecuencia de ese primer impacto en la ladera, el helicóptero cae cierta altura, luego hace contacto nuevamente con la ladera deslizándose por la pendiente de la ladera hasta que finalmente el helicóptero termina descansando sobre un árbol.
