INFORME FINAL

AAC-INCD-002-2005

McDonnell Douglas DC-10-30

**LUGAR DEL INCIDENTE: AEROPUERTO
INTERNACIONAL EL SALVADOR (MSLP)
EL SALVADOR**

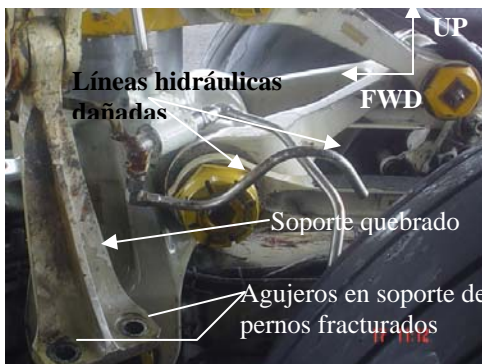
Fractura del soporte "Retract Attachment Support Frame" del tren principal derecho, el cual se separó de su lugar de ensamble rompiendo las líneas hidráulicas ubicadas en esa zona. Dicho rompimiento de las líneas hidráulicas provocó una fuga masiva de líquido hidráulico ocasionando al final pérdida completa del "steering".

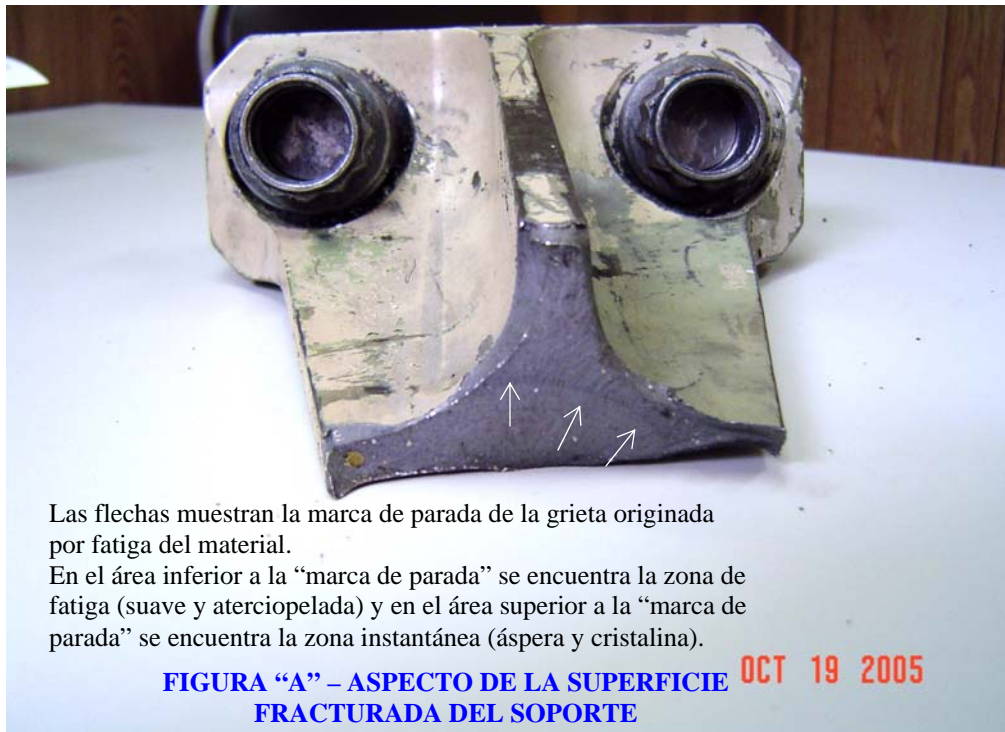
Al interpretar la fractura del soporte, existen indicios que nos indican que el soporte falló debido a una rotura por fatiga del material. La superficie de fractura esta compuesta por la zona de fatiga (suave y aterciopelada) y la zona instantánea (áspera y cristalina). Se puede observar claramente las marcas de parada de la grieta. Ver figura A.

Se considera que la causa más probable del incidente fue que el Perno No.1 fracturó ocasionando que la transferencia de esfuerzos fueran concentrados en el Perno No. 2 generando una elongación y flexión en el mismo hasta su rotura. Esta rotura hizo que se desprendiera el soporte de su área de sujeción de la aeronave rompiendo las líneas hidráulicas ocasionando fuga masiva de líquido hidráulico y generando indicación de tren no asegurado en la posición extendida. Al fallar el perno No.2 y desprenderse el soporte de su lugar de sujeción en la aeronave fueron transmitidos los esfuerzos directamente al soporte derivando la fractura del mismo.

La aerolínea no había implementado el boletín de servicio emitido por Mcdonnell Douglas SB 57-105, el cual establece inspecciones repetitivas en la zona del daño. Este boletín determina el cambio de cuatro bolts de material inconel H-11por unos de acero para mejor resistencia a la corrosión y el reemplazo R/H main landing gear support frame fitting de titanium por uno con mayor resistencia hecho de acero.

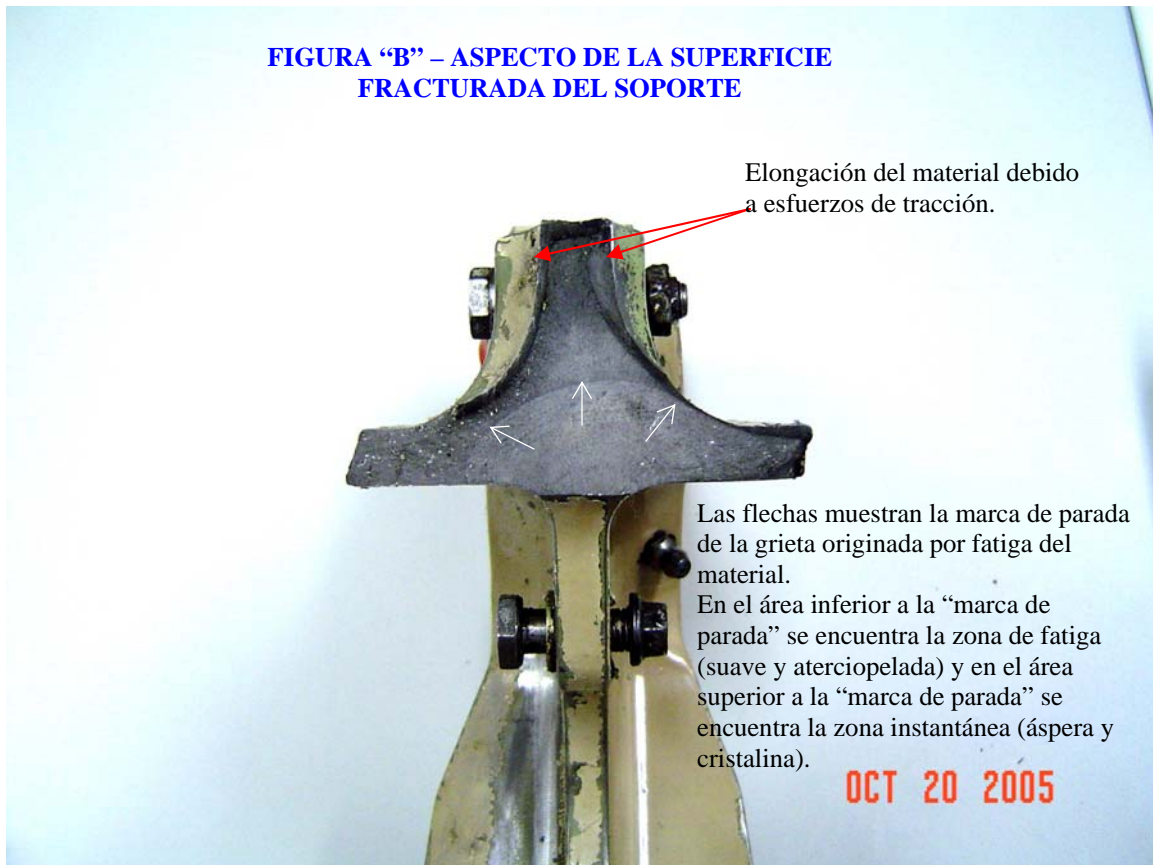
La figura "B" muestra la otra sección del soporte en la zona de fractura. Se logra ver la marca de parada de la grieta, pero además se logra apreciar la elongación del material por esfuerzos de tracción.

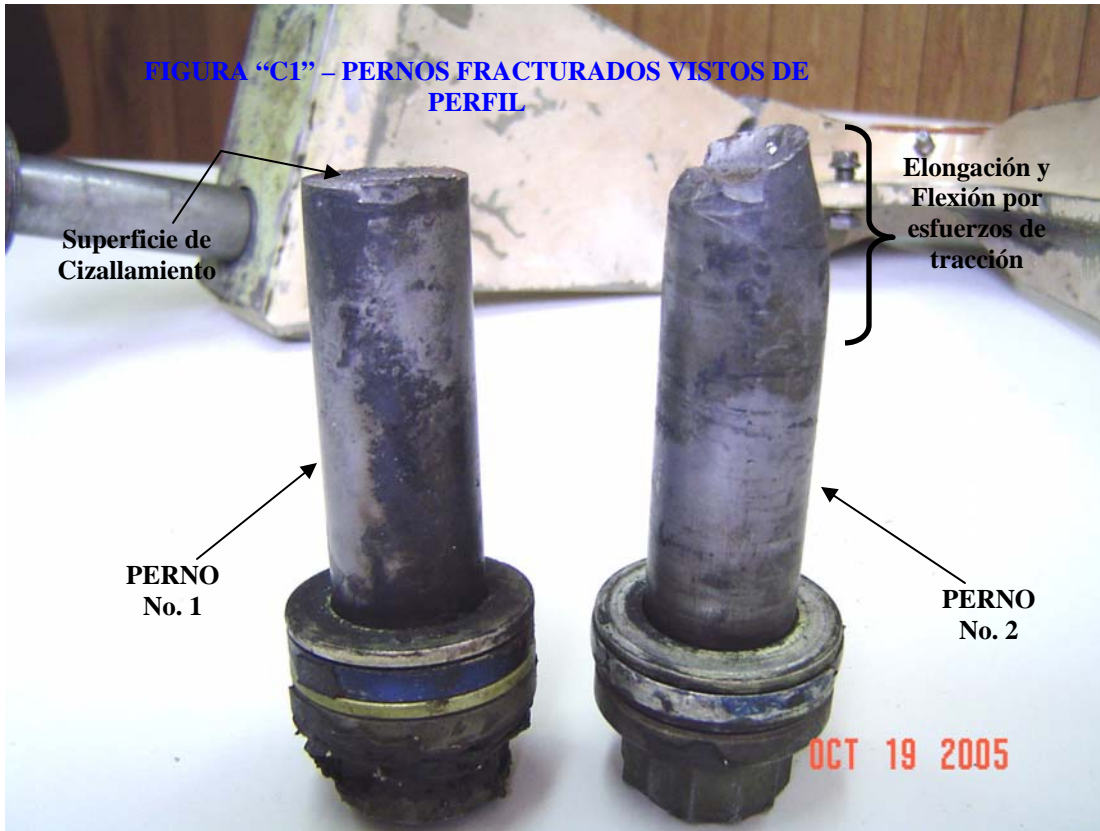
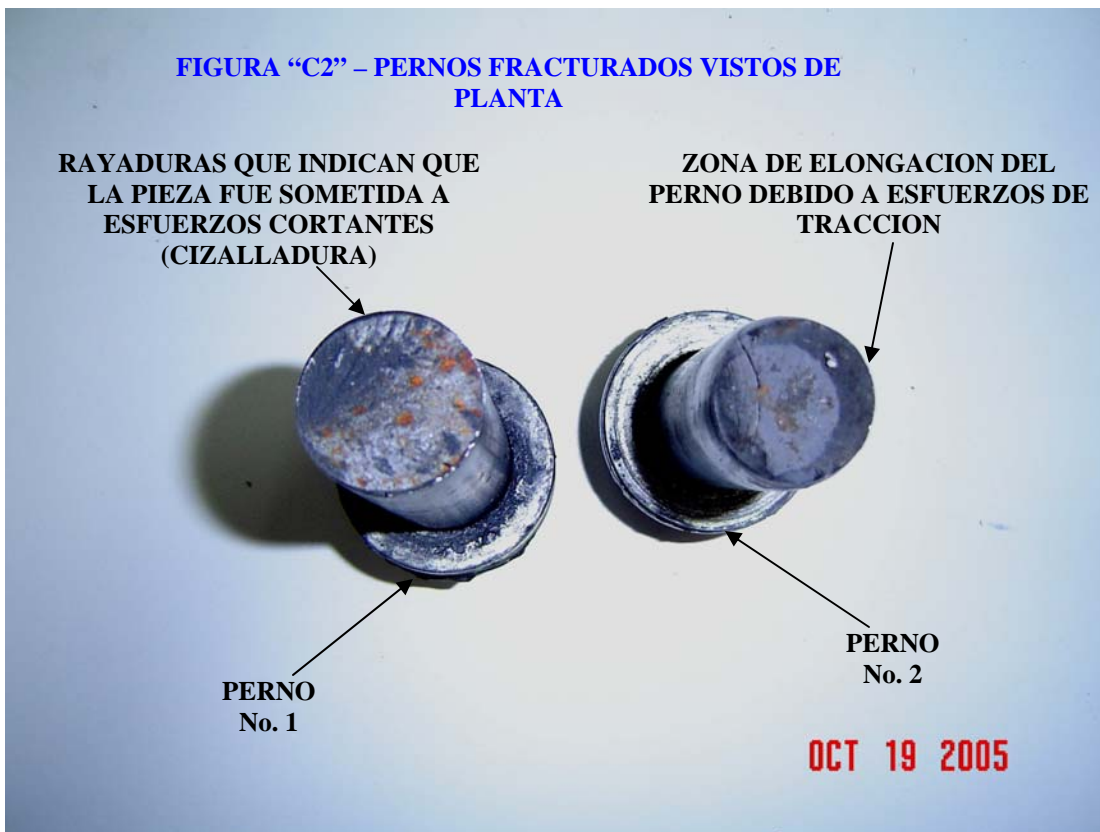
Las figuras "C1" y "C2" muestran los dos pernos que fallaron. Estos pernos sujetaban al soporte a la estructura de la aeronave. El perno No.1 falló por cizalladura debido a esfuerzos cortantes a los que estuvo sometido, la superficie del perno muestra rayaduras características a esfuerzos cortantes. El perno No.2 falló por tracción debido a esfuerzos de tracción no concéntricos en la sección del perno ya que hay evidencias de elongación y flexión del mismo.
