## **INFORME FINAL**

**AAC-ACCID-002-2006**

**- VEHÍCULO ULTRALIVIANO -  
ALA DELTA**

**LUGAR DEL ACCIDENTE: HACIENDA LLANO LARGO,  
CANGREJERA – DEPARTAMENTO DE LA LIBERTAD.**

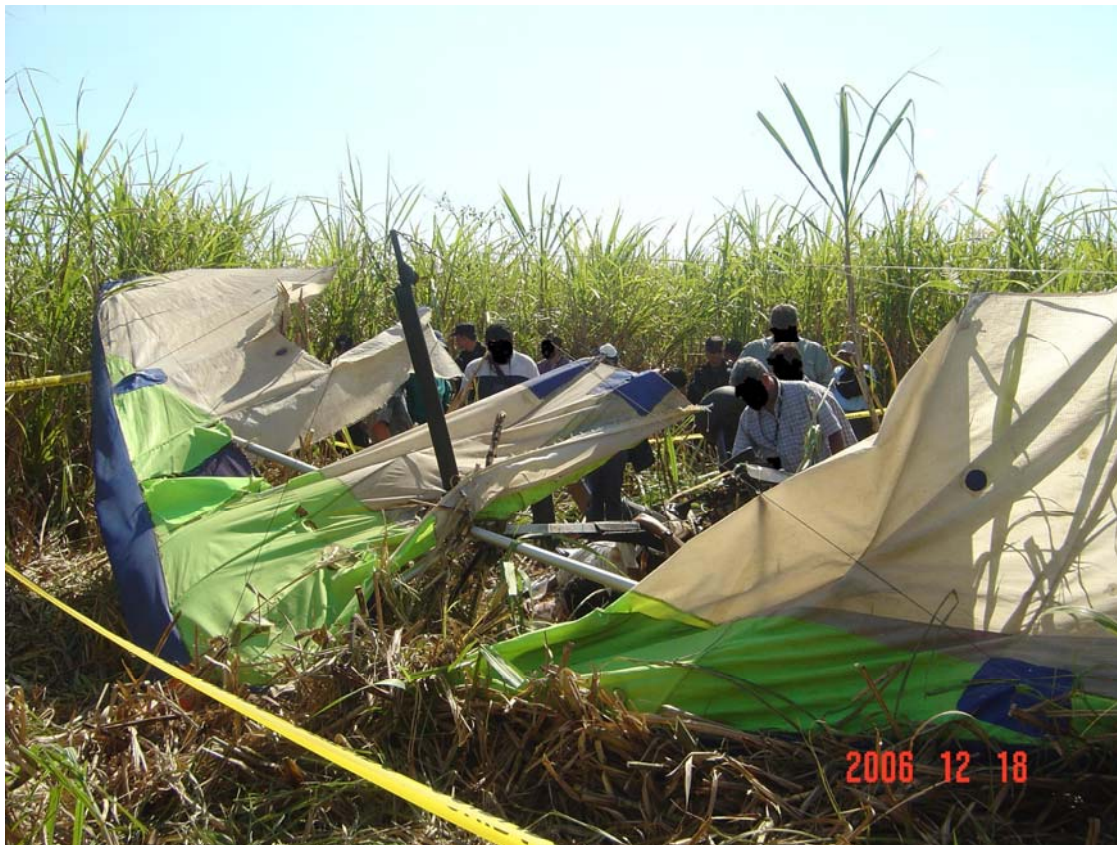
La estructura de tela del ala delta se encontraba rota en el segmento izquierdo y derecho del ala, siendo el segmento izquierdo del ala el más dañado. Las 3 palas de la hélice se encontraron rotas y con pérdida de material en los extremos de las mismas. La llanta izquierda del tren de aterrizaje del vehículo se encontró con corte en el caucho. La posición de impacto del vehículo ultraliviano es hacia el costado de lado izquierdo del vehículo.

**Daño en estructura del ala (entelado)**

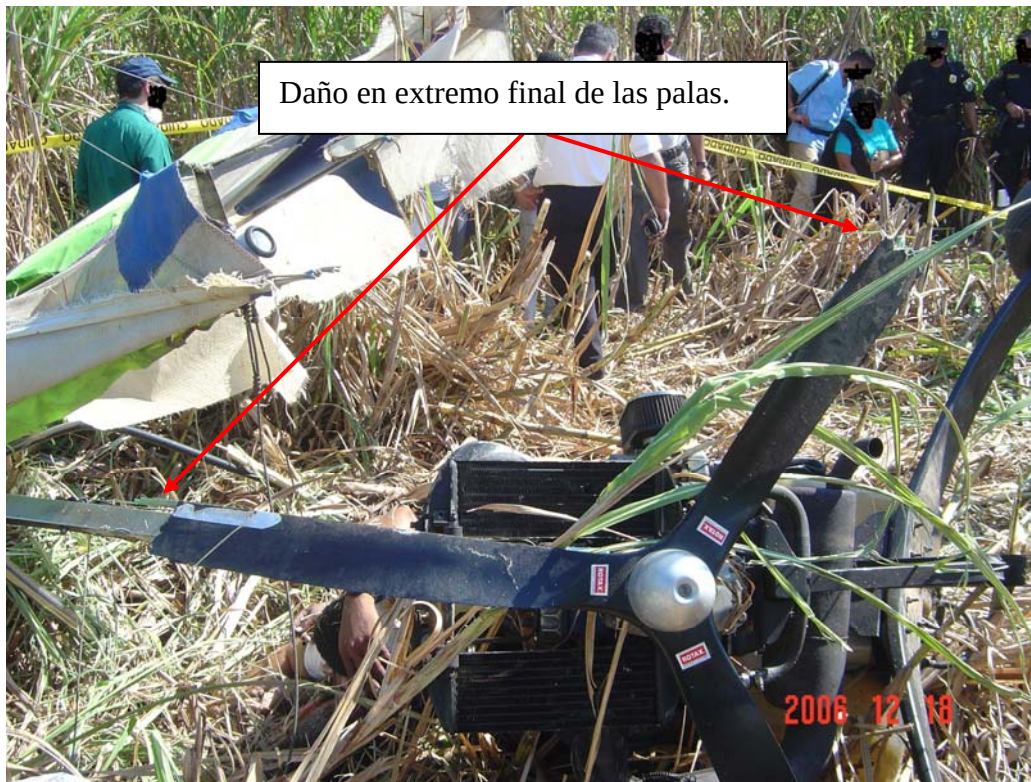
**Daño en las palas de las hélices**

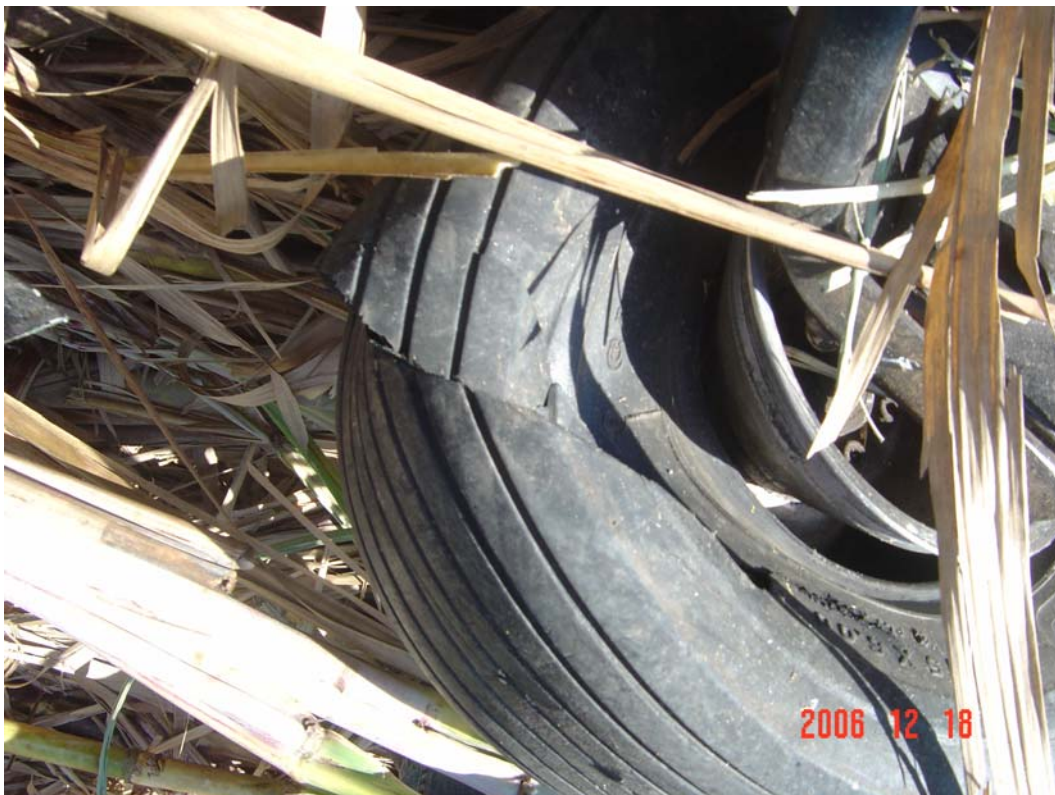
**Daño en la llanta izquierda (corte)**

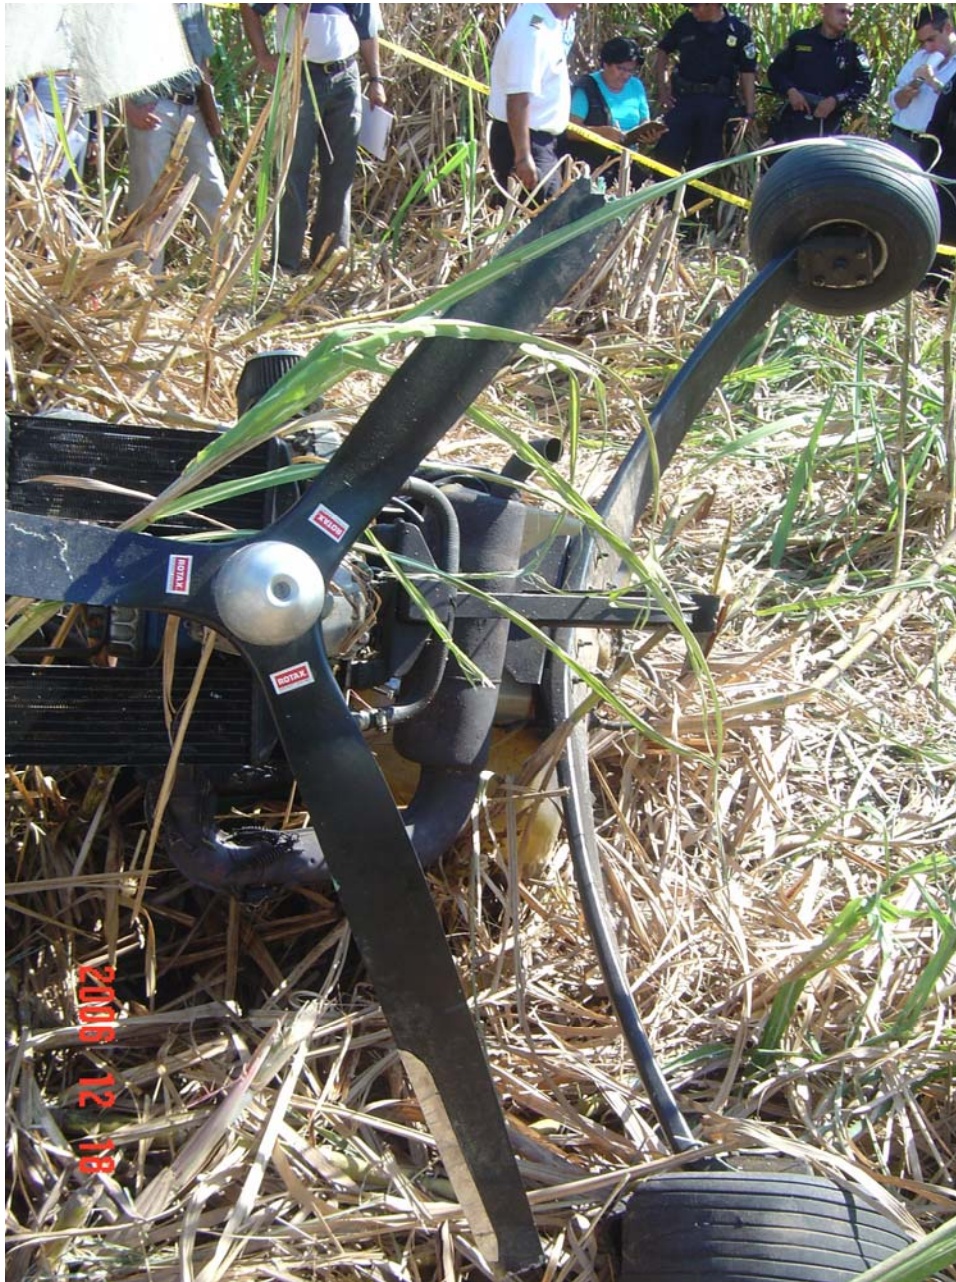
Impacto del Vehículo Ultraliviano hacia el costado del lado izquierdo del mismo

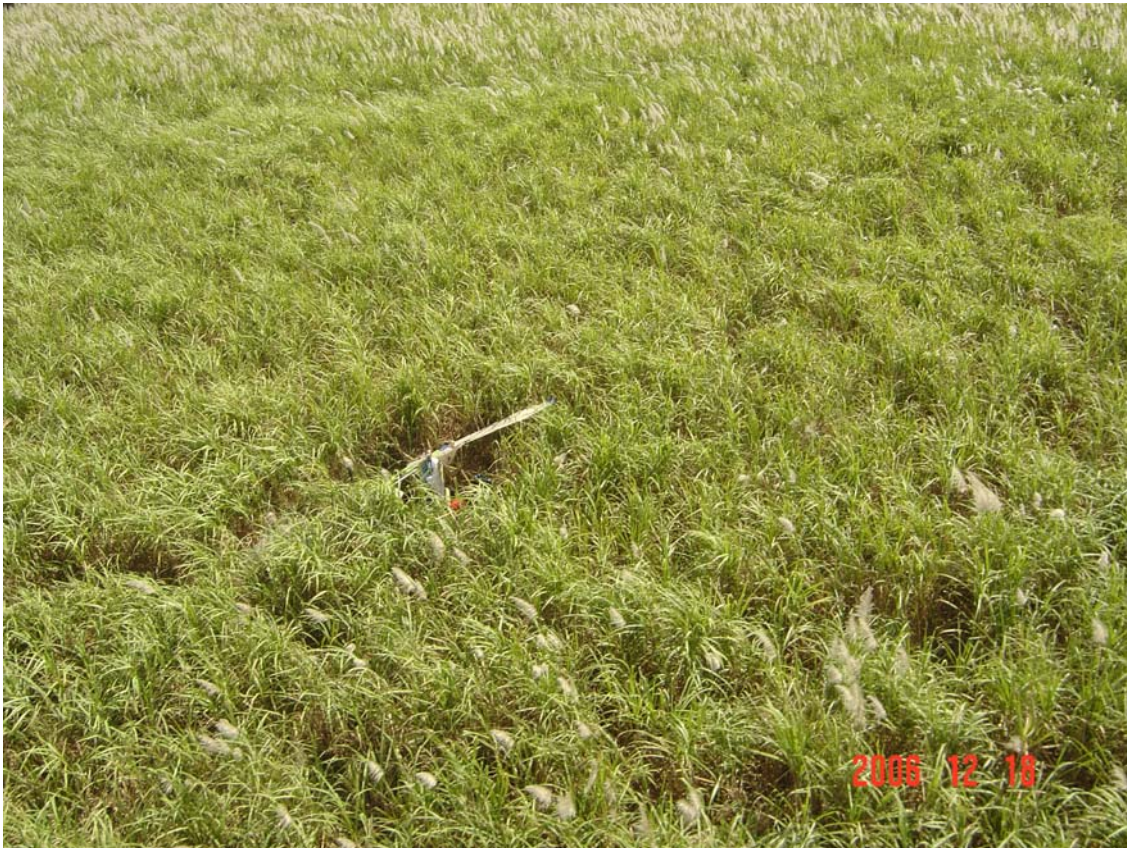
Al observar e interpretar las marcas y las huellas sobre la zona de impacto se determina que el vehículo ultraliviano tipo ala delta se precipitó y se desplomo ya que el cañal donde impacto no existían daños al cultivo que indicaran que el vehículo realizó maniobras antes del impacto. El cultivo de caña evidencia que el vehículo se precipitó e impacto el suelo casi de forma vertical sin dejar rastros de maniobras que indicaran intento de aterrizaje de emergencia antes de impactar el terreno.

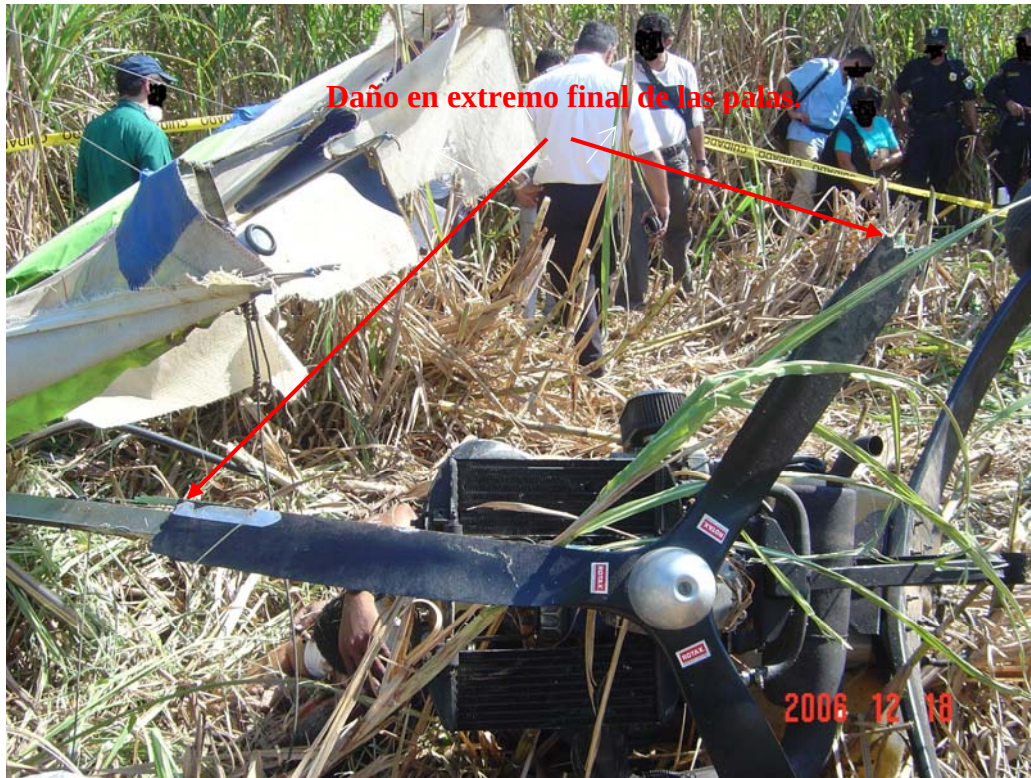
Las tres palas de la hélice presentan pérdida de material en los extremos de las mismas indicando que el motor impactó el suelo con potencia. El daño de las palas se debe al contacto que hicieron las mismas con el cultivo de caña.

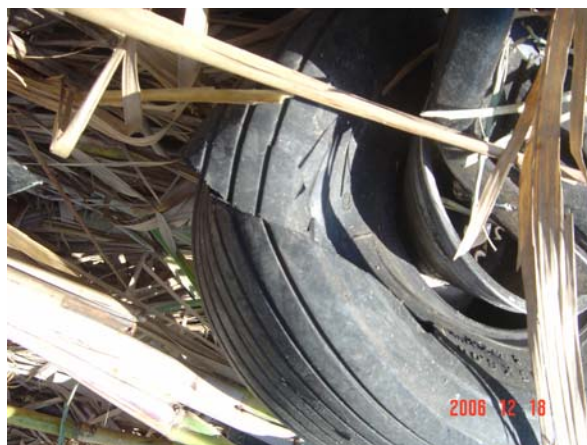
Este daño deja en evidencia que cuando impacta el vehículo ultraliviano en el terreno el motor tenía potencia y que la hélice estaba girando bajo cierto régimen de revoluciones (RPM).

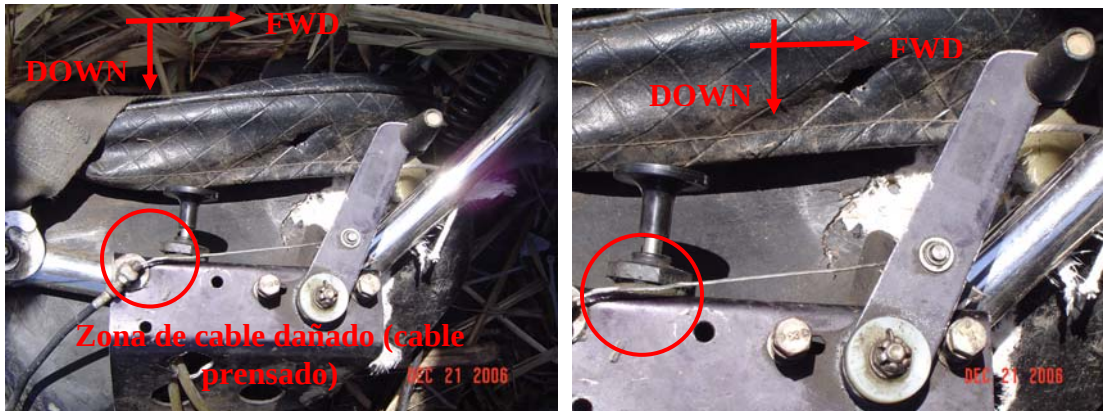
La posición del acelerador indica que antes del impacto contra el terreno, el motor estaba sometido a potencia considerable. El cable del acelerador quedó prensado en uno de sus extremos justo después del impacto, permitiendo determinar que el motor del vehículo ultraliviano fue llevado a RPM (revoluciones por minuto) considerables antes del impacto sobre el terreno.

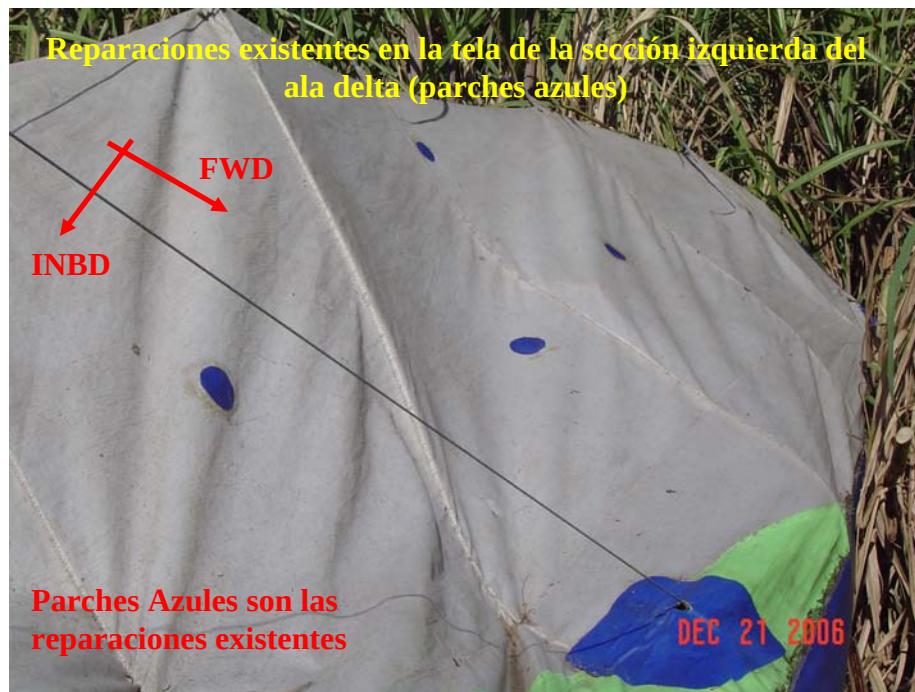
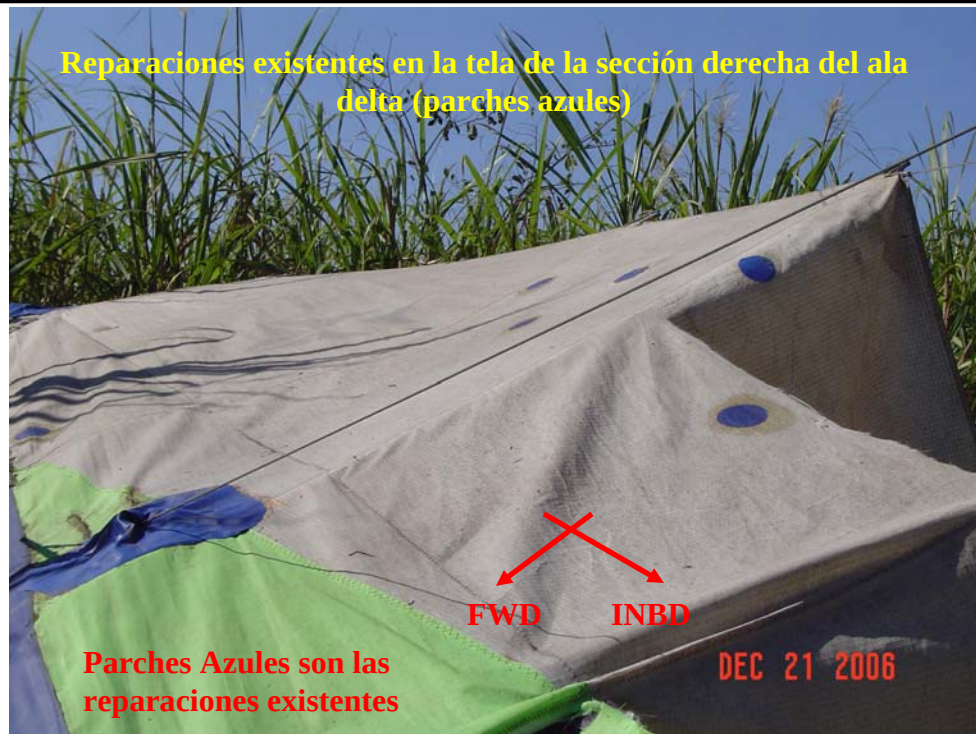
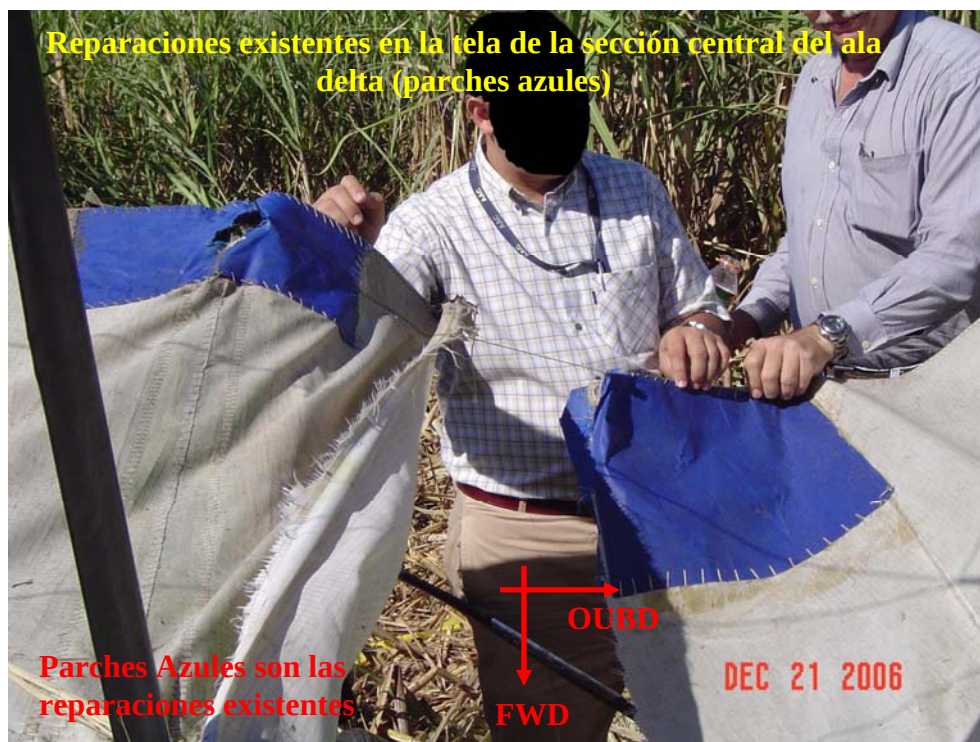
La inspección del ala delta del vehículo ultraliviano determina que dicha no estaba en condiciones óptimas debido a que tenía varias reparaciones en la tela del ala, tal como se muestra en las siguientes fotografías:

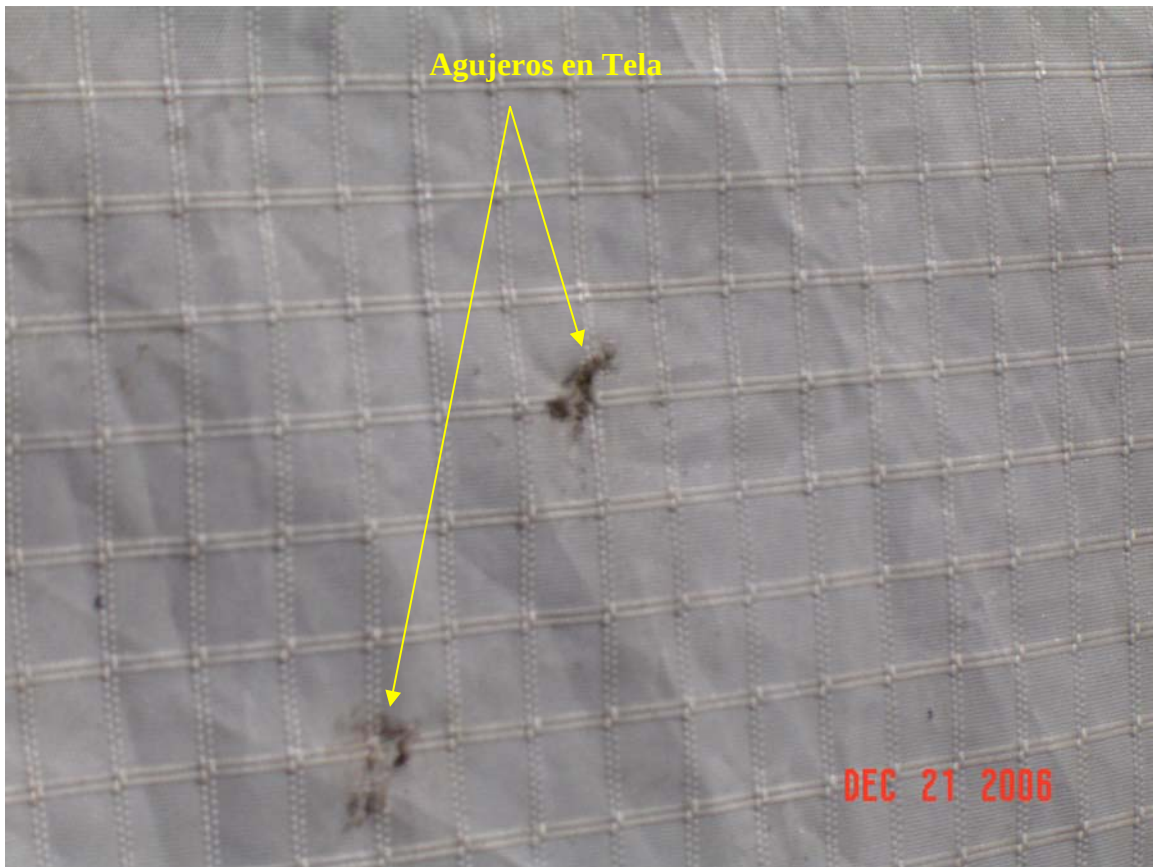
En la inspección del vehículo ultraliviano específicamente en la tela del ala delta se observó que el material estaba deteriorado encontrando segmentos de tela con agujeros. Adicionalmente, se

constató que la tela se rompía fácilmente aplicando cargas mínimas de esfuerzos, debido a la mala condición en la que se encontraba el material.

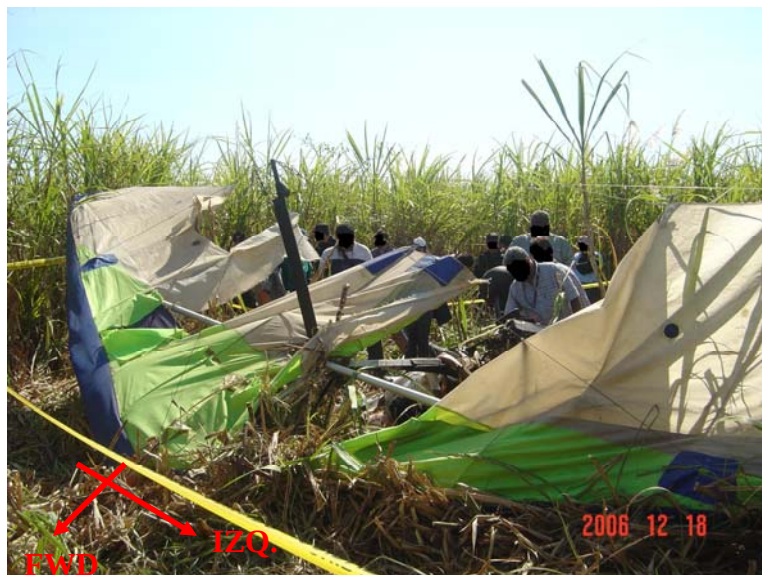
Durante la inspección física del vehículo accidentado se observó que la estructura telar con más daño del ultraliviano es el segmento izquierdo del ala delta, tal como se muestra en la siguiente figura.

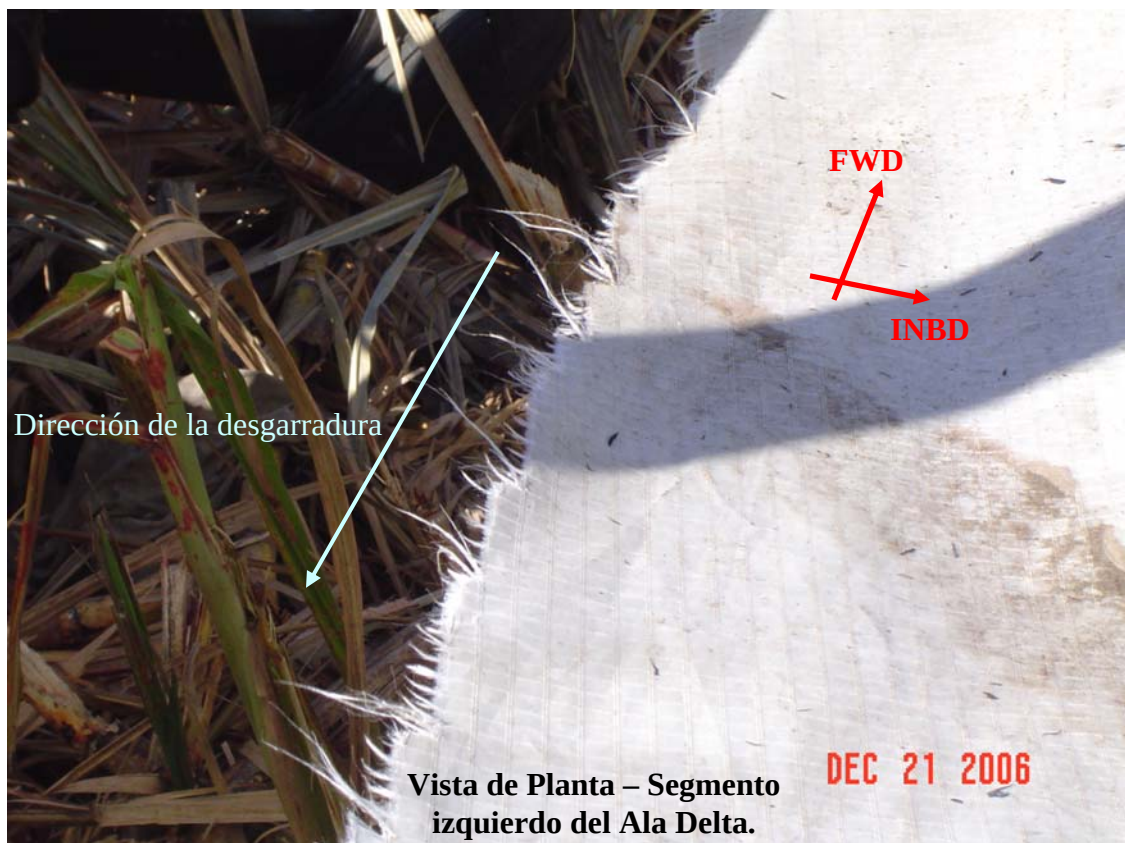
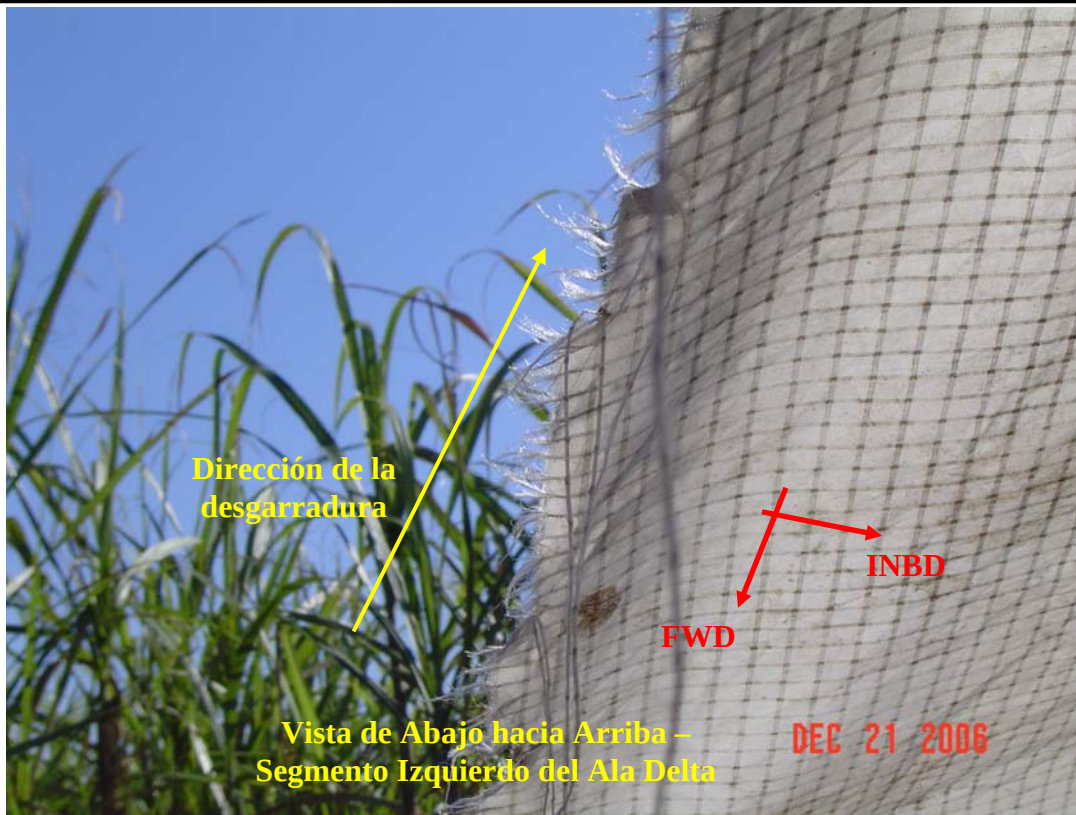
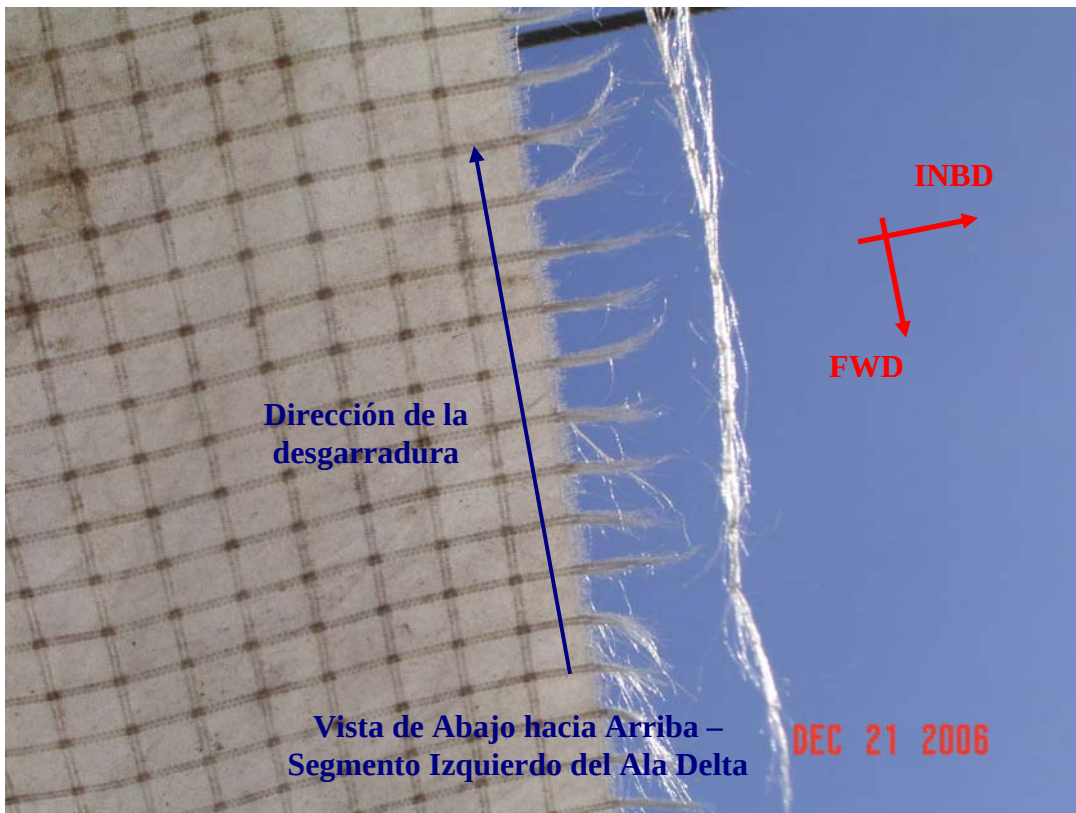
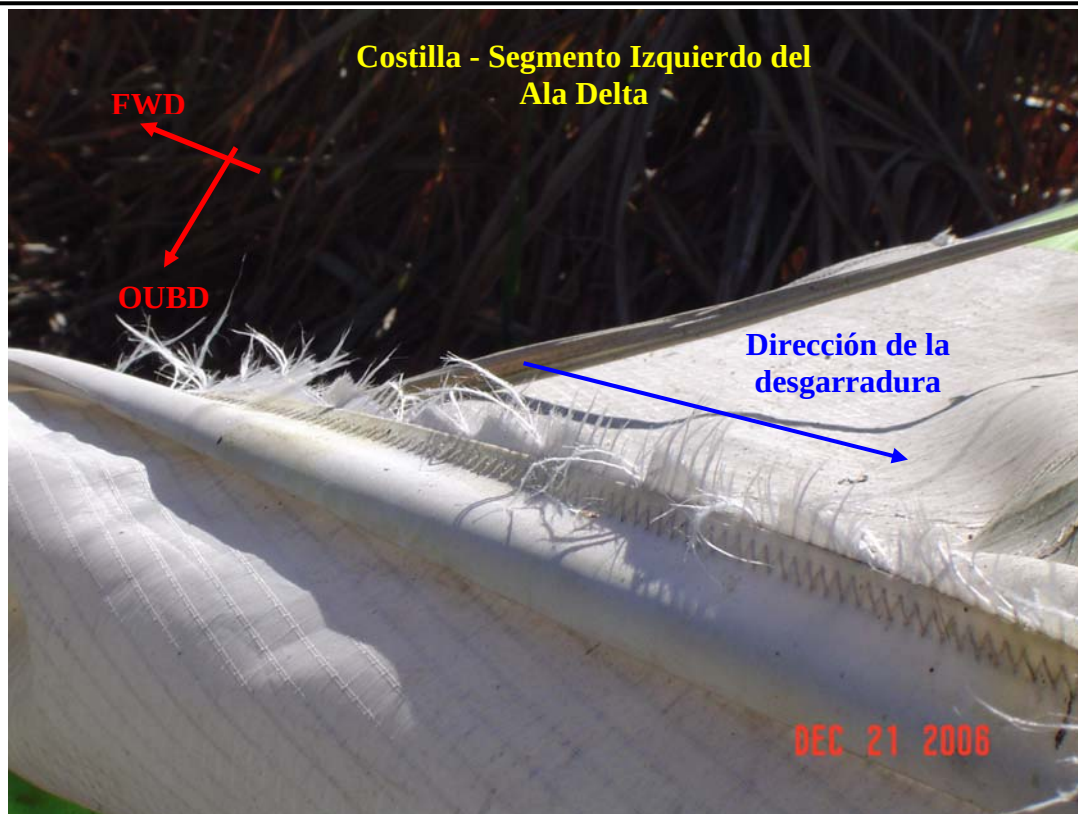
Al analizar el detalle resultante de la tela del segmento izquierdo del ala delta podemos determinar que por la forma que quedó el hilo después de romperse la rotura fue por desgarramiento. Esto significa que el segmento izquierdo del ala delta estuvo sometido a cargas que llevaron a desgarrar la tela, los hilos rompieron por tracción quedando deformados en dirección a la desgarradura. Los cabos de los hilos presentan la conocida apariencia de brocha. La deformación de los hilos es mucho más pronunciada que la que se da por cargas de tracción que forman un ángulo en la dirección del hilo. Ver las siguientes fotos que demuestran el estado de los hilos y la dirección de las cargas por desgarramiento.

Al finalizar la investigación de los hechos y pruebas se concluye que la causa probable del accidente fue la rotura en vuelo del segmento izquierdo de tela del ala delta por desgarramiento. Este desgarre en la tela generó la pérdida de sustentación del vehículo ultraliviano, haciendo que se desplomara. El piloto aceleró el ultraliviano obteniendo una mayor velocidad de impacto contra el terreno. El desgarre de la tela y el aumento de la velocidad del vehículo generó una concentración de cargas de tracción en el segmento derecho del ala delta ocasionando la rotura parcial de dicho segmento contribuyendo a la pérdida de sustentación. Por el ángulo de impacto del vehículo (ángulo de incidencia contra el terreno), el cual es hacia el lado izquierdo, se considera que la rotura se originó en el segmento izquierdo del ala delta y por causa del aumento de potencia realizada por el piloto se incrementó la velocidad del vehículo acelerando el impacto hacia el lado izquierdo del ultraliviano.

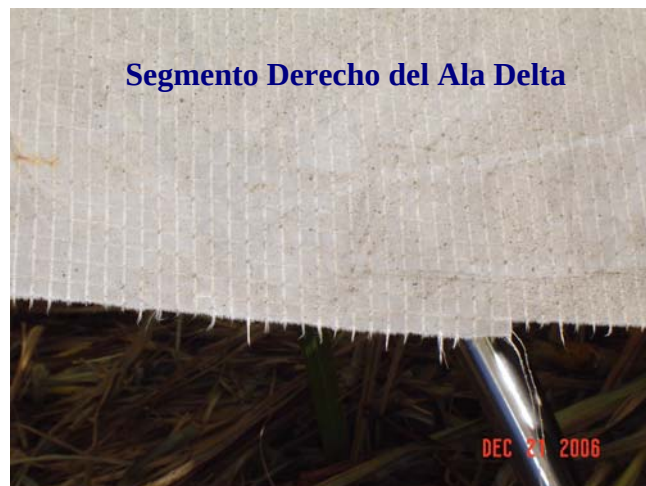
Analizando la estructura de los hilos de tela dañados del segmento derecho del ala delta se puede observar que el daño comparado al daño de la estructura de los hilos del segmento del ala izquierda es diferente. Ya que la tela del segmento derecho del ala no presenta evidencia de daño por desgarre de la tela sino que presenta indicios que el daño fue debido a la concentración de esfuerzos de tracción a raíz del desgarramiento de la tela del segmento izquierdo del ala delta. La rotura del segmento derecho del ala fue debida a la sobrecarga de los hilos que la integran. En las fotografías siguientes se puede observar claramente que las fuerzas de tracción aplicadas fueron aplicadas paralelamente a los hilos de la tela. Los cabos sobresalientes, que tienen apariencia de brocha no están desviados de la dirección de aplicación de la carga.
