INFORME FINAL DE INVESTIGACIÓN (INFORME REDUCIDO)

FABRICACION: piper
MODELO: Cherokee, PA-140
NUMERO DE SERIE: 28-21801
MATRICULA: YS-289-P
PROPIEDAD: IMOTERRA, S.A. de C.V.

FECHA DE EVENTO: 13/7/2023
LUGAR: cultivo de caña de azúcar, hacienda la reforma , santa ana
HORA: 11:30 A.M. hora local
Informe Técnico Numero: AAC: AAC-003-ACCID-YS289P-2023

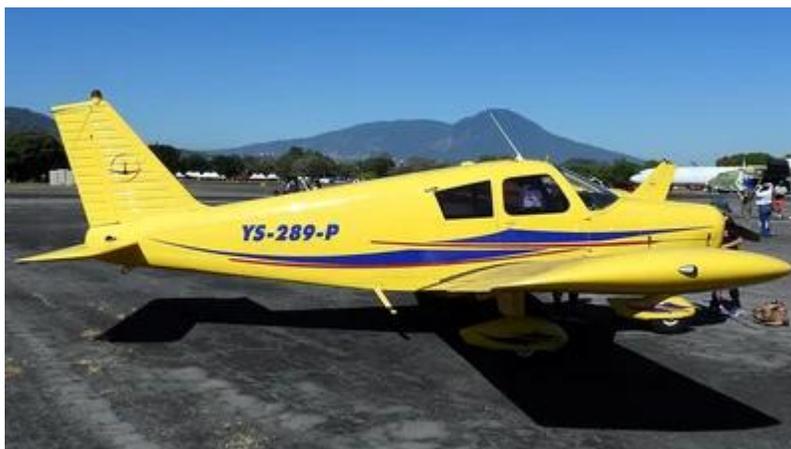
El 13 de julio de 2023, durante un vuelo turístico que partió del Aeropuerto Internacional de Ilopango con destino a sobrevolar la ciudad de Santa Ana, el avión experimentó fallas de motor. Aproximadamente a 1 milla de Santa Ana, el piloto, no pudo corregir la falla y decidió realizar un aterrizaje de emergencia en un cultivo de caña de azúcar en la Hacienda La Reforma. Al aterrizar, el avión quedó invertido. El piloto salió ileso, mientras que el acompañante, sufrió lesiones menores.

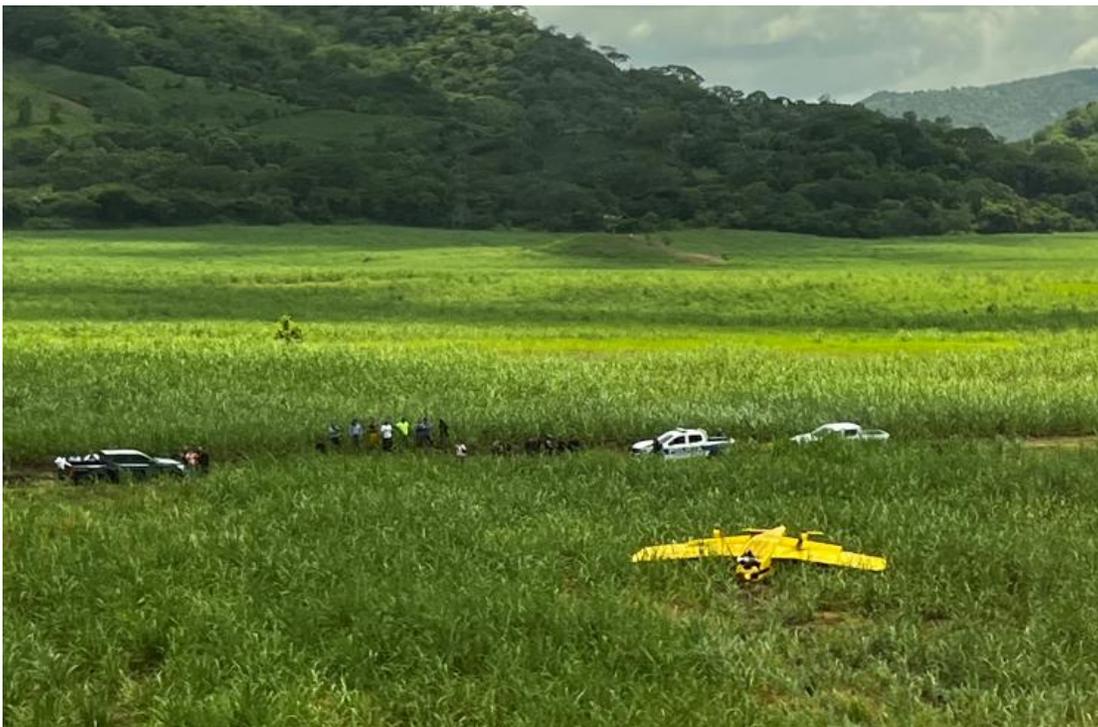
1.3 Daños sufridos por la aeronave

1.3.1 El avión, matrícula YS 289P, sufrió daños estructurales al quedar invertido, parabrisas roto

1.3.2 Sufrió una fractura en el tren de nariz ya que se enterró la yanta delantera haciendo que este quede invertido.

1.3.4 daño en la hélice debido al impacto con el suelo

1.3.5 motor con daños internos
