# INFORME FINAL

### **ACCIDENTE DE AERONAVE**

FABRICACION: CESSNA, MODELO: 152,

Informe Técnico Numero: AAC-008/21

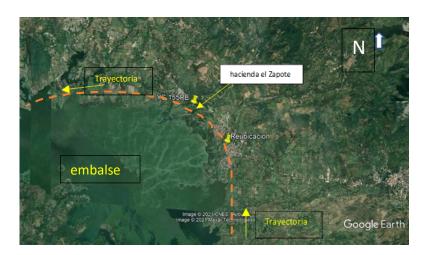
- 1.1.7 El avión aterrizó en un potrero engramado en la hacienda el Zapote, Chalatenango; ubicado cercano a la orilla del embalse del rio Lempa.
