# INFORME FINAL ACCIDENTE DE AERONAVE

FABRICACION: CESSNA, MODELO: C172, NUMERO DE SERIE: 17260547,  
MATRICULA: YS-153-PE, PROPIEDAD: FLIGHT TRAINING. DIVISIÓN DE  
SERVICENTRO COMANDER

FECHA DE EVENTO: 03 de ENERO del 2025

Informe Técnico Numero: AIG-001-YS153PE-2025

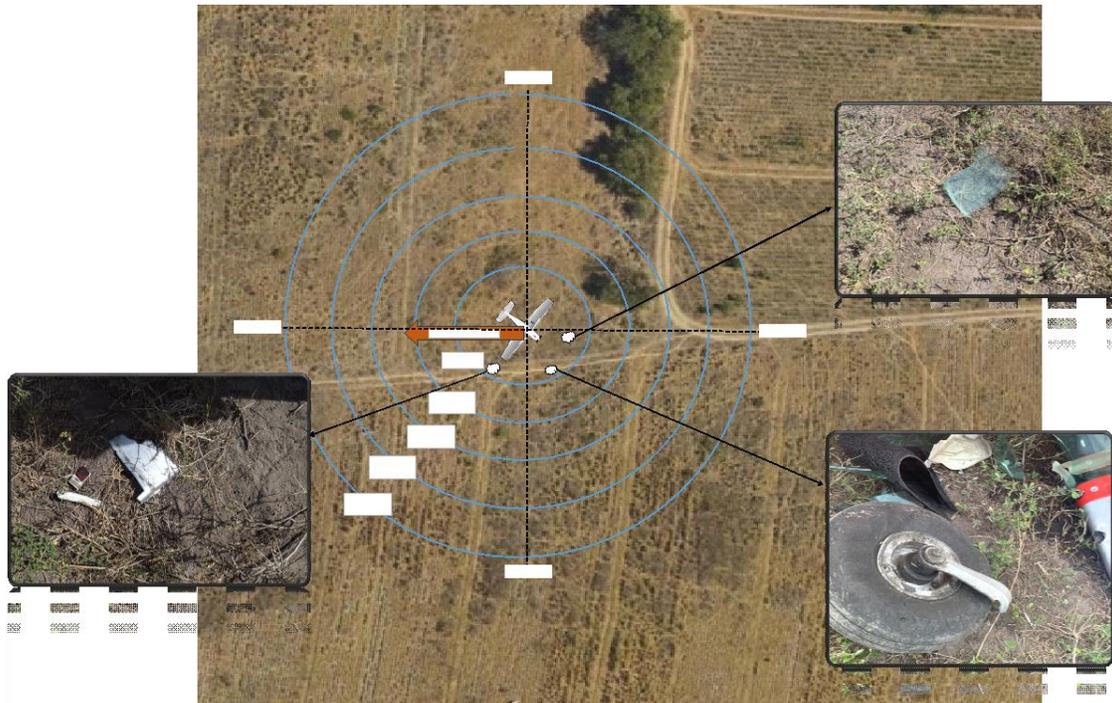
El área del accidente es de carácter rural, con terrenos abiertos, tierra arada / blanda con vegetación dispersa y caminos de tierra. Se ubica en una zona periférica al este del

Aeropuerto de Ilopango, donde el acceso es limitado, aunque suficiente que permitió la entrada de equipos de emergencia y rescate. La zona presenta condiciones que dificultan las operaciones de aterrizaje y rescate debido a su topografía y obstáculos naturales.

Se observaron en la trayectoria de aterrizaje obstáculos naturales tipo árboles de mango y bambú mayor a 10 metros de altura y arbustos de 2 mts aproximadamente, a 60 metros del punto de impacto de donde quedó detenida la aeronave.

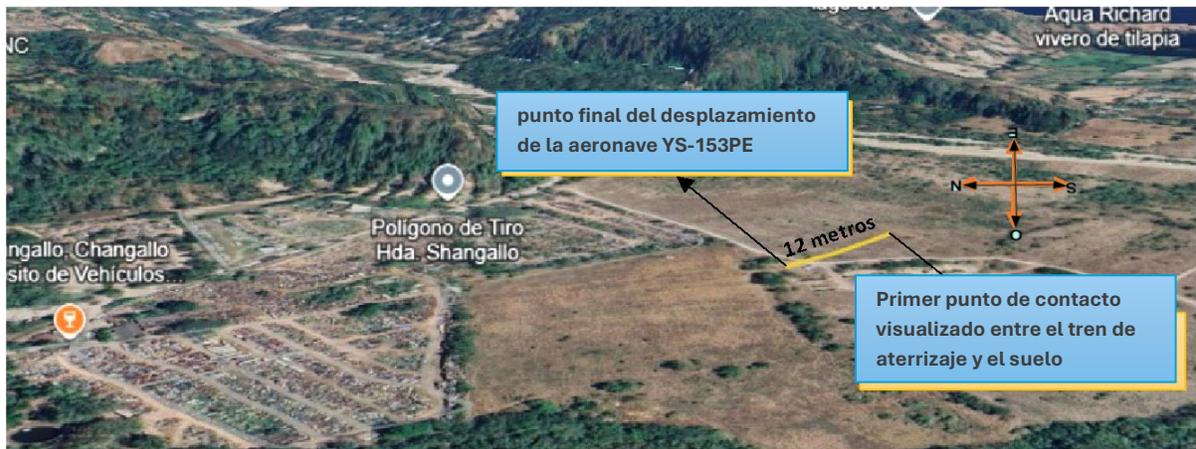
## 1.12 Información sobre los restos de la aeronave y el impacto:

La aeronave aterrizó en sentido nor-noroeste y habría hecho contacto en primera instancia con el tren principal, se pudo verificar marcas en el terreno de un recorrido de 10 metros ; en la última parte de su carrera de detención, cruzó una calle de tierra y luego la rueda de nariz comenzó a hundirse y a 1.5 metros la rueda colapsó, ocasionando que la aeronave capotara y quedará en posición invertida. No se pudo establecer el punto de contacto exacto del toque del tren principal con el terreno, ya que la zona fue utilizada por los vehículos de la policía, rescate y bomberos que acudieron al accidente.

Impactó con la parte frontal, inclinándose y desplazándose hacia adelante, lo que provocó deformaciones en fuselaje, alas, cola y tren de aterrizaje, con la nariz fracturada y tren principal doblado.

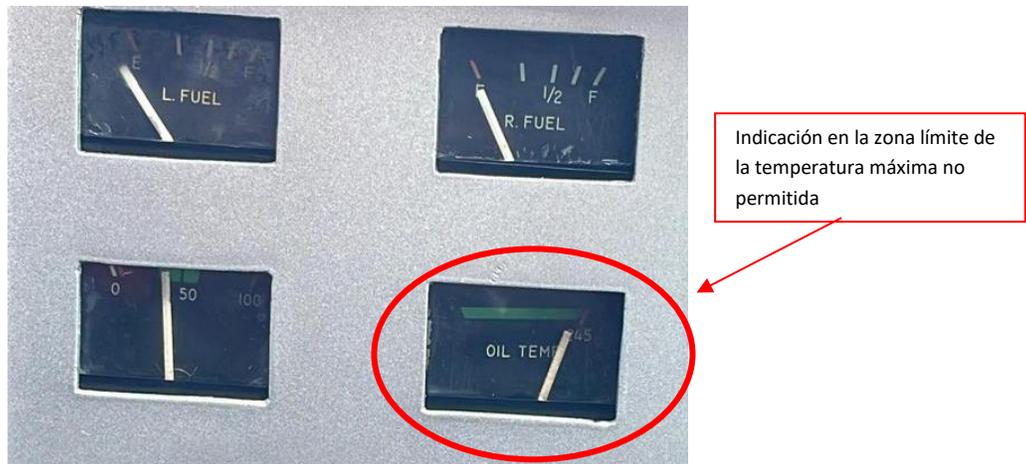
Fotografía suministrada por el piloto en comando.

La temperatura alta de aceite (ver foto a continuación tomada y proporcionada por el piloto en comando en el momento en que se presentó la indicación): Información que tanto el piloto en comando como uno de los pasajeros atestiguo durante la operación antes del accidente, informando que fue el primer signo de la existencia de una anomalía técnica antes del percarce; registrado en la entrevista al piloto en comando

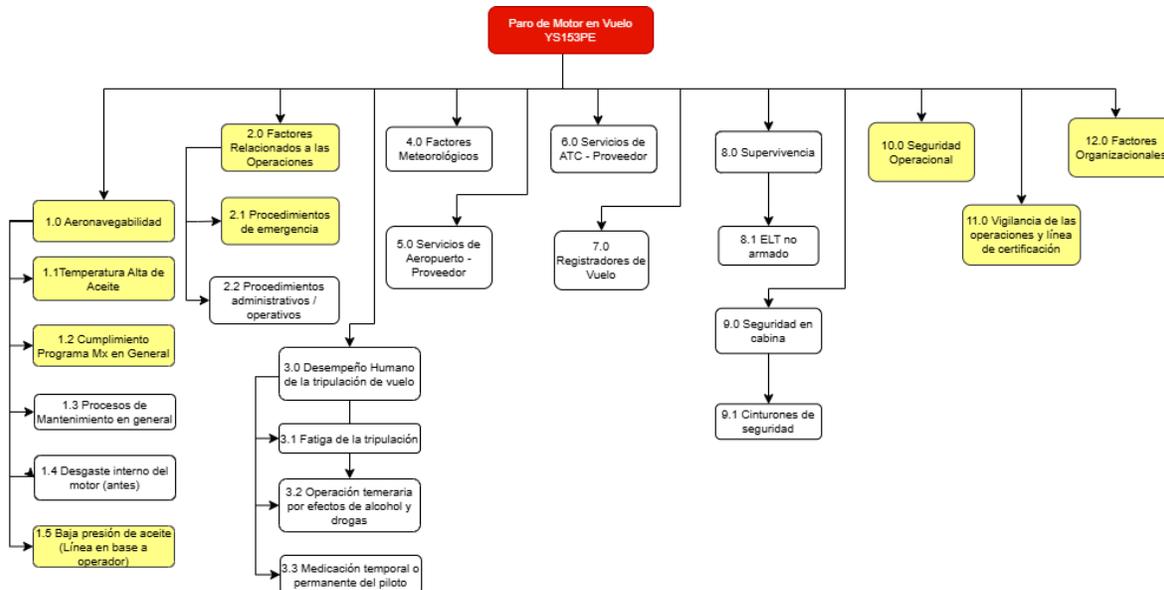
De lo analizado en la sección 2.1, se indican a continuación los factores que contribuyeron al accidente directamente implicados, estos se señalan el diagrama de causalidad inicial y se denotan sombreados en color “amarillo”.

Por lo anterior, el sistema de lubricación del motor se vio afectado en los subsistemas de enfriamiento y presión de aceite que provocó el aceleramiento del desgaste interno del motor por la excesiva temperatura que dejó de controlar; aunado a esto los procedimientos de emergencia efectuados por la tripulación contribuyeron a no evitar el prolongar el desgaste interno del motor situando en riesgo a la tripulación y a la aeronave en general; esto pudo haberse mitigado o eliminado con la existencia de:

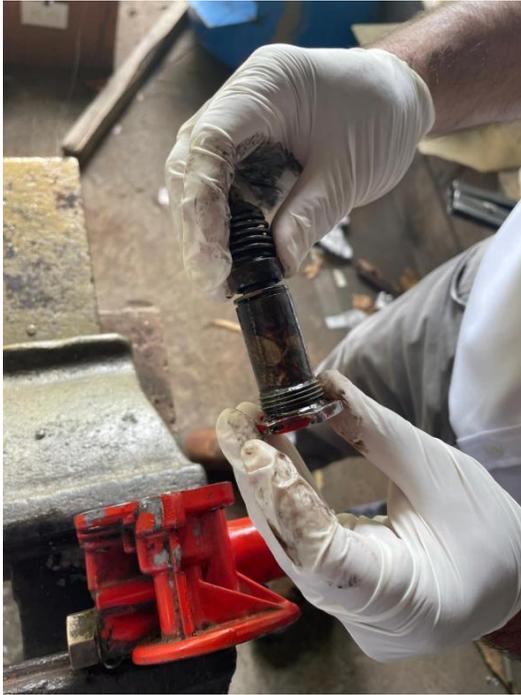
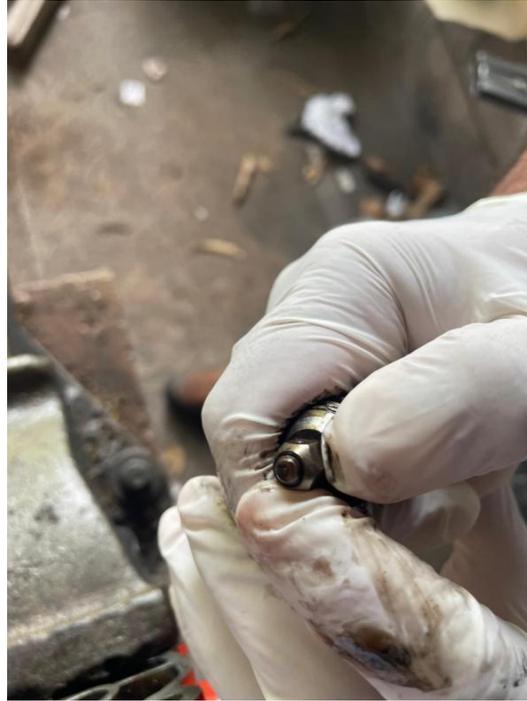
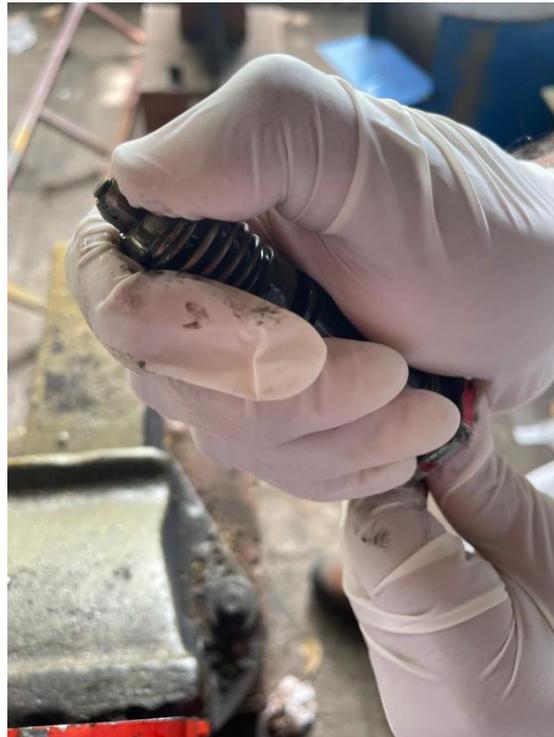
**ANEXO 10: FOTOGRAFÍAS DE LA PRUEBA POR MEDIO DE SB No 518D**

3	Thermostatic ByPass Valve	<ul style="list-style-type: none"> <li>La válvula termostática de paso, se verificó de acuerdo con las recomendaciones del fabricante (ver anexo 07); dé la prueba la válvula se expandió un 62% de lo que el fabricante estipulaba como lo esperado (de una medida de 3.7724275 pulgadas a temperatura ambiente a una medida de 4.0078125 pulgadas a temperatura de 180 grados Celsius, expandiéndose 0.23 pulgadas en lugar de 0.375 pulgadas según fabricante). En anexo 08, se despliegan las fotografías asociadas a la prueba y a las temperaturas (la medición de temperatura se efectuó con un pirómetro) estipuladas por el fabricante, las mediciones de la válvula en estado normal y elongada se realizaron con un pie de rey.</li> <li>Se efectuó la inspección de la tuerca de engarce por medio del boletín de servicio del anexo 09; todo se encontró en cumplimiento según anexo 09; en anexo 10 se detallan las fotografías de la prueba realizada.</li> </ul>

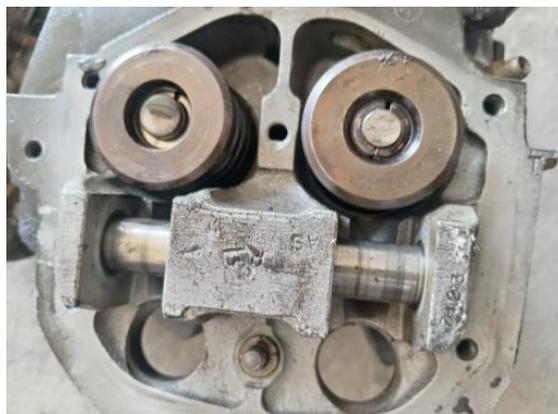
Figura 3

4	97-15-11	Pistón pin: código BN y 71238 ok, y estampa con tinta permanente o superior	De acuerdo con la AD y los requisitos del SB 527C, se realizó la inspección del cover (Figura 3) y del rocker cover flange (Figura 4), pero no se pudo identificar el número de parte en el componente (Figura 3). Además, en la figura 3, no fue posible verificar los 4 o 5 dígitos requeridos para la inspección de la figura 4; ya que no están físicamente en la parte	Prevenir falla del pin del pistón que puede derivar en falla del motor	No verificado
5	2017-16-11	Varillas de conexión y casquillos sospechosos ver SB 632B	No se pudo verificar, ya que no se logró remover las bielas	Para prevenir falla de las bielas que puede derivar en pérdida total del motor	No verificado
6	2024-21-02	Inspeccionar el filtro por partículas de bronce; hacer SB 480f y 630A (herramienta para cortar el filtro, ácido nítrico, magneto)	No fue posible verificar ya que el filtro se encontró dañado	Para prevenir falla de las bielas que puede derivar en pérdida total del motor	No verificado
