# INFORME FINAL YS-125PE

**INFORME FINAL ELABORADO POR COCESNA/ACSA, BAJO LA  
DELEGACION DE LA AAC DE EL SALVADOR 03 DE  
ABRIL, 2013 (SDSV – 007 / 13 – DE)**

Aeropuerto Internacional de Ilopango  
03 de Abril de 2013  
SDSV-007/13-DE

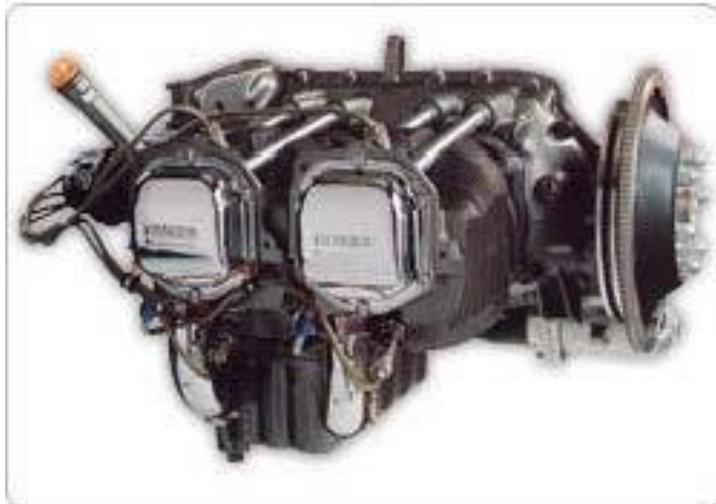
### **a) Motor derecho:**

El motor derecho de la aeronave se desprendió durante el primer impacto de la aeronave con un paredón de tierra ubicado en la zona donde se encontraron los restos, Este motor se encontró semienterrado y apoyado sobre su costado izquierdo.

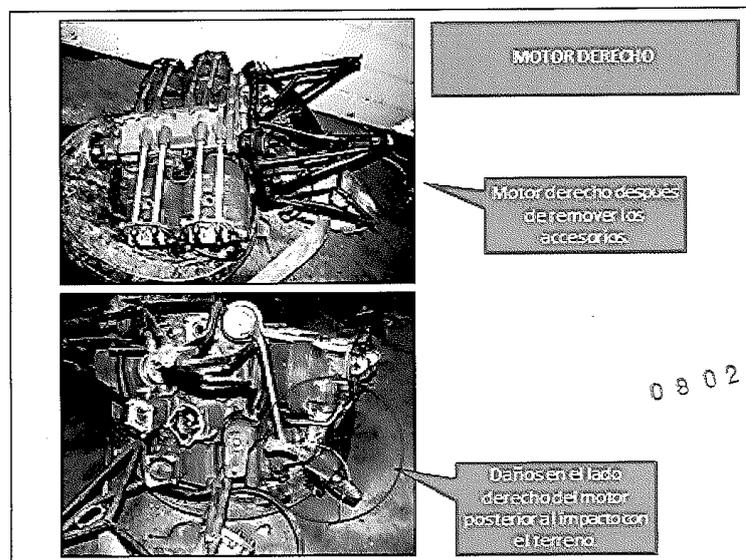
**1.- MOTOR DERECHO.**

Este motor fue encontrado en una sola pieza, semienterrado y apoyado sobre su costado izquierdo a unos 20 metros del fuselaje. No se observan daños en block del motor ni en los cilindros, pero si son observados daños en sus accesorios; No se observa evidencia de fuego en el motor.

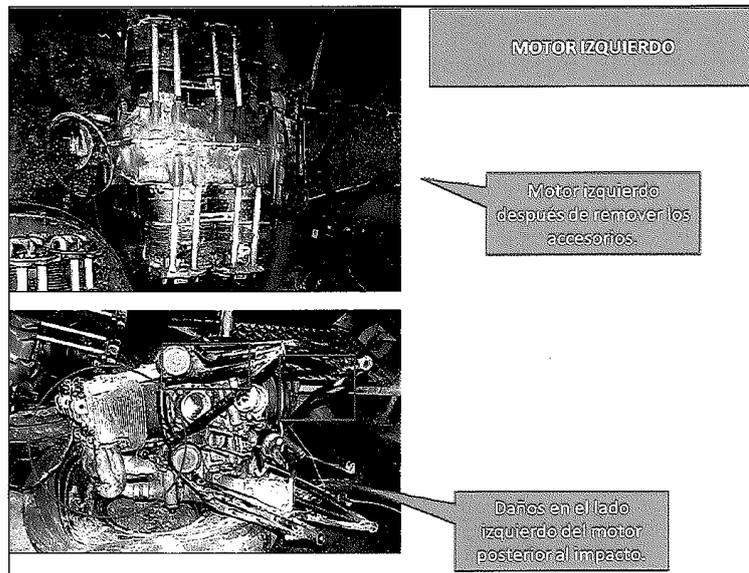
2.- MOTOR IZQUIERDO.      0 8 0 2 0 1

Este motor se mantuvo unido a la estructura de la aeronave hasta el impacto. Posteriormente, en las tareas de recuperación de restos tuvo que ser removido del ala para poderlo sacar del pozo de "aguas negras" donde finalmente se detuvo la aeronave. La estructura del motor presenta una serie de daños por impacto en su lado izquierdo y en los accesorios, así como también deformación en la parte inferior del block.

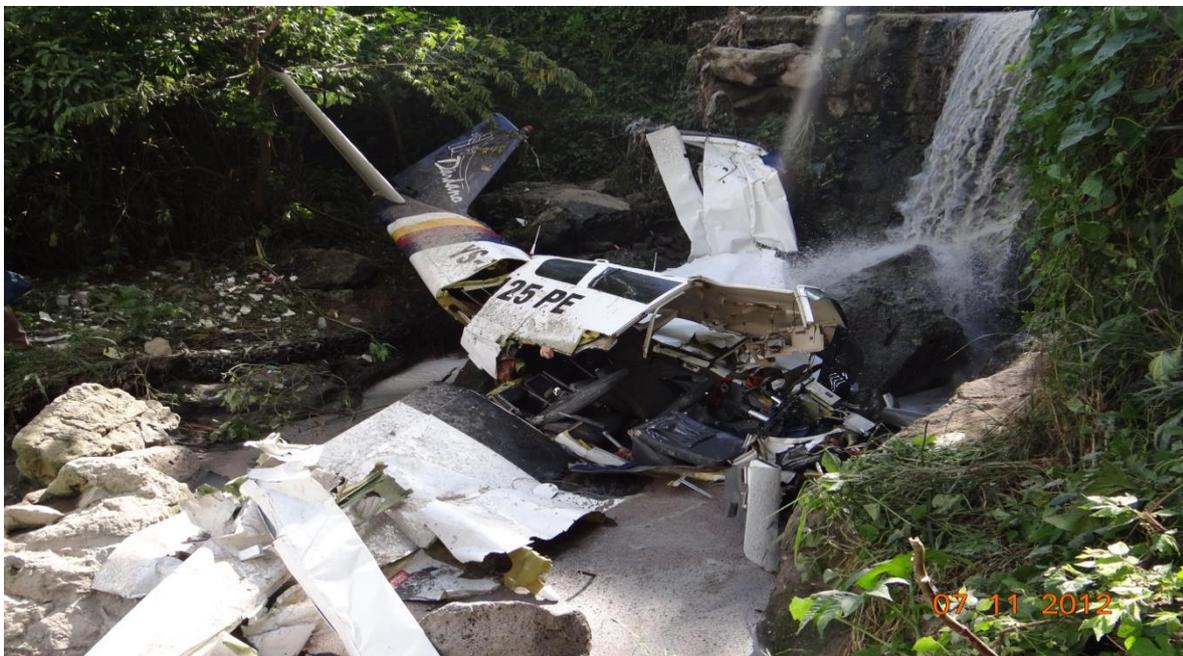
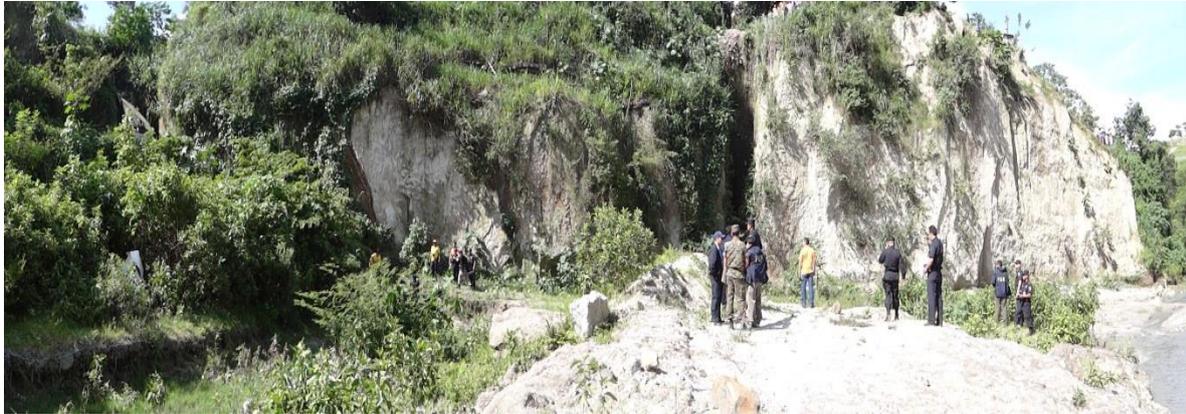
Se puede observar que la aeronave cayó sobre un desagüe de aguas negras, esto complicó las labores de recuperación de los restos de la aeronave y las labores de investigación debido a la alta contaminación de estas aguas negras.

Detalle de la zona del primer impacto

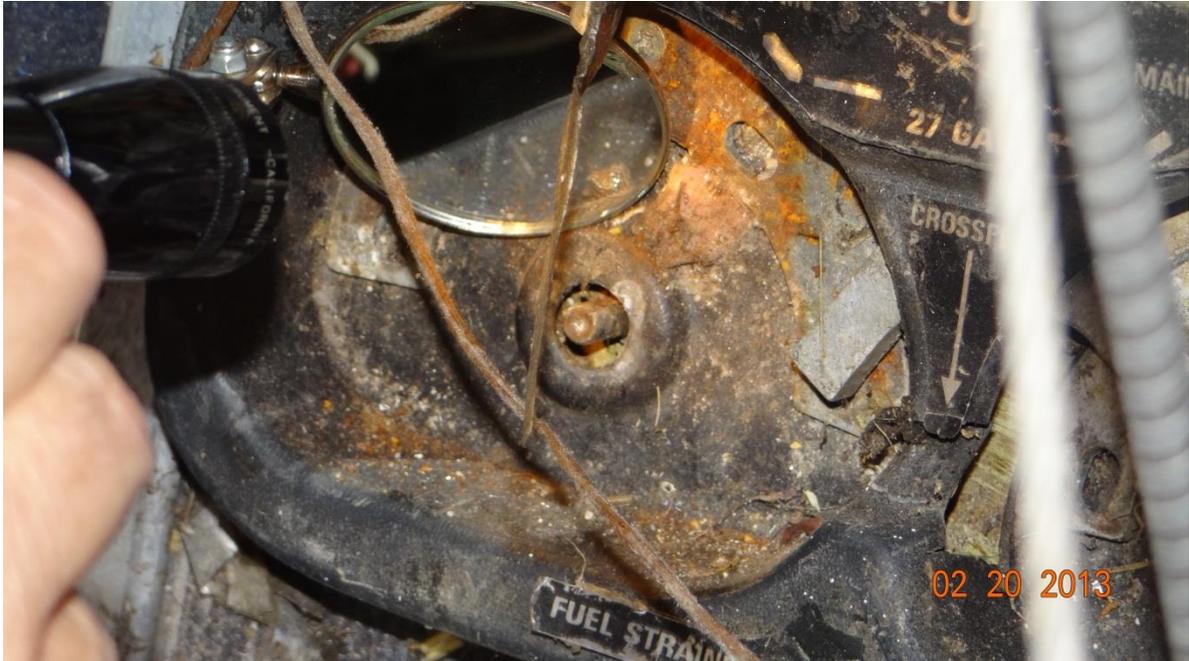
Eje izquierdo.

*Al momento de manipular la manija selectora de los tanques izquierdos por el equipo de investigación, esta quedo suelta y desprendida del sistema.*

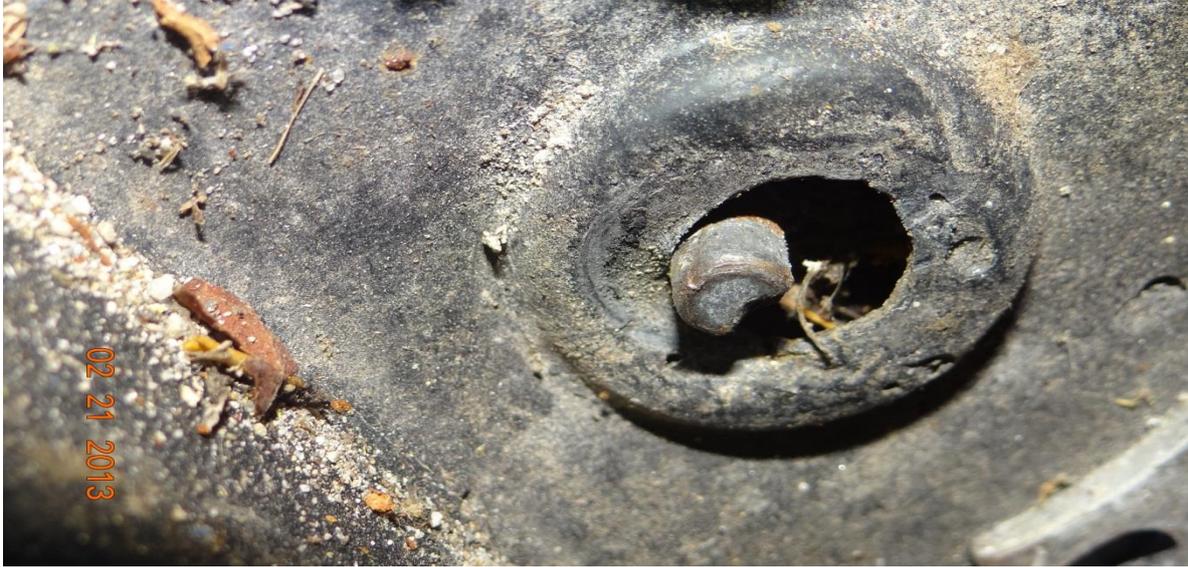
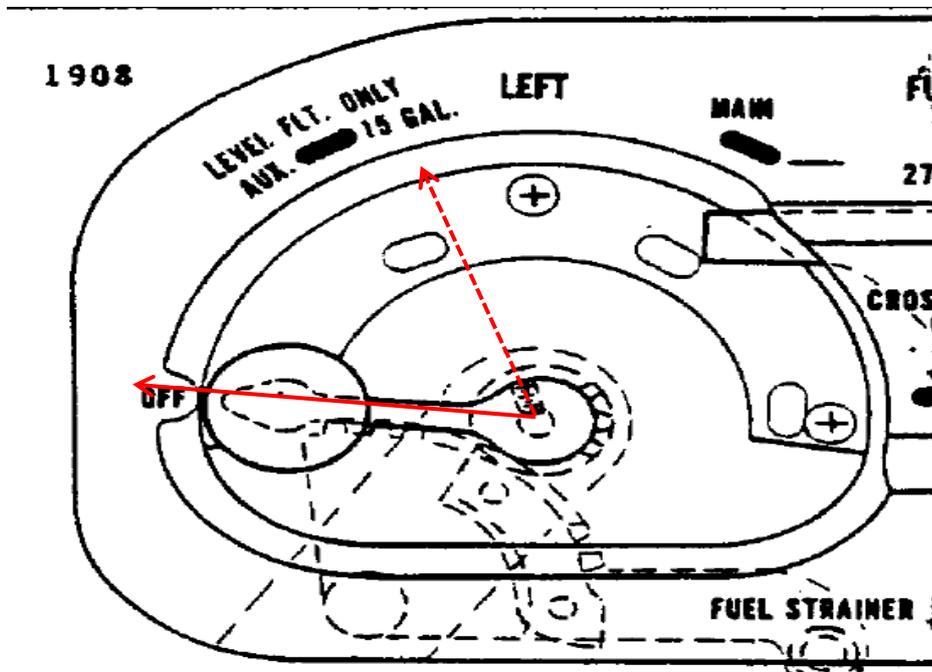
*Eje derecho dañado por el tornillo al lado contrario del eje, por posibles rasgos de mal armado*

Según los hallazgos y la información obtenida, las selector knobs (manijas selectoras) **presentan rasgos de mal armado**, ya que según los diagramas de instalación dados por el fabricante estos mantiene un ángulo de 45° con respecto al eje del sistema, como se muestra en la siguiente figura
