Informe Final del Accidente de la Aeronave YS 327A
Departamento Investigación de Accidentes e Incidentes
AAC de El Salvador

FABRICACION: Grumman Allied Ag Cat, MODELO: G-164B,

MATRICULA: YS 327A

Informe Técnico Numero: AAC- 09/21

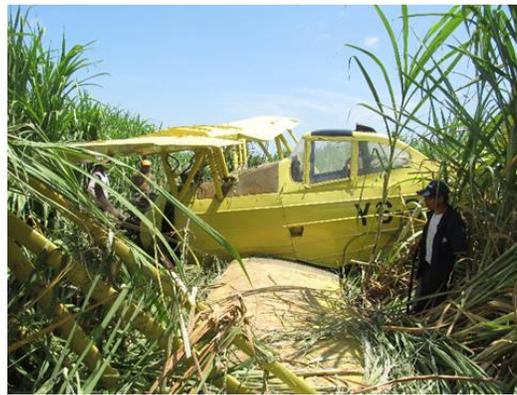
Tren izquierdo

1.3.1 Fuselaje: producto del impacto el tren principal izquierdo se desprendió del fuselaje, la bancada del motor se rompió de la estructura; por ser un avión biplano, las alas de la posición izquierda tienen golpes en la estructura superior e inferior del ala, de igual forma presentan daños en los extremos de las alas o wing tip.

1.12. El motor y la hélice fueron impactados contra el terreno, donde las palas de la hélice quedaron dobladas, la bancada del motor completamente doblada y con roturas en su estructura.

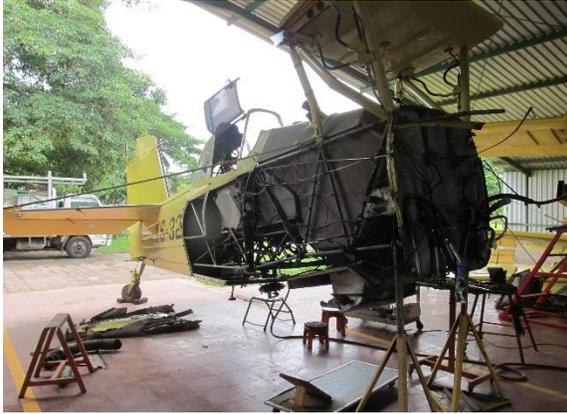
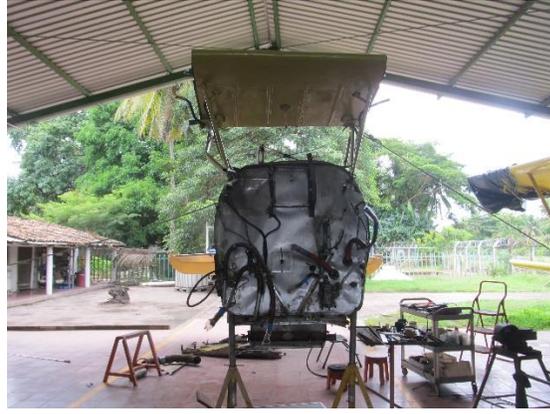
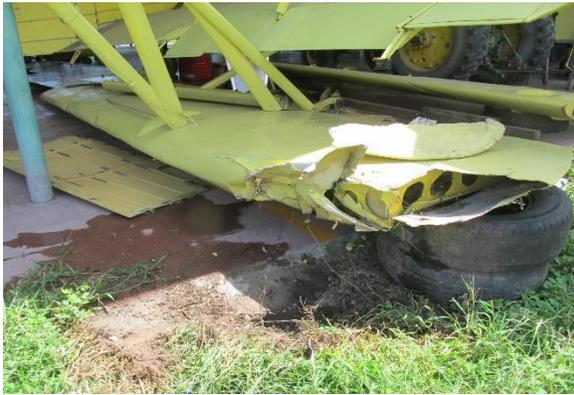
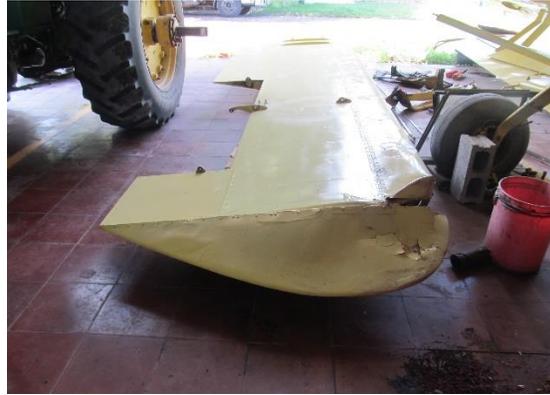
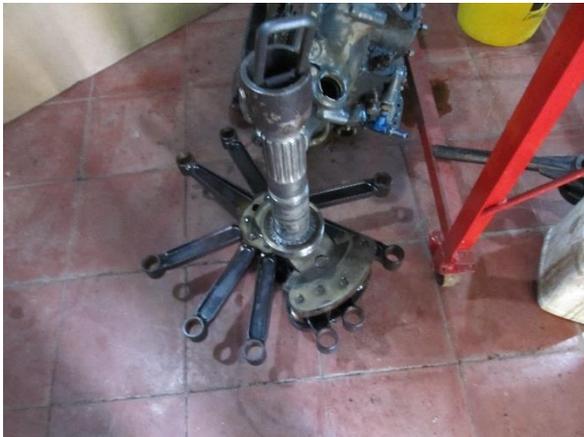
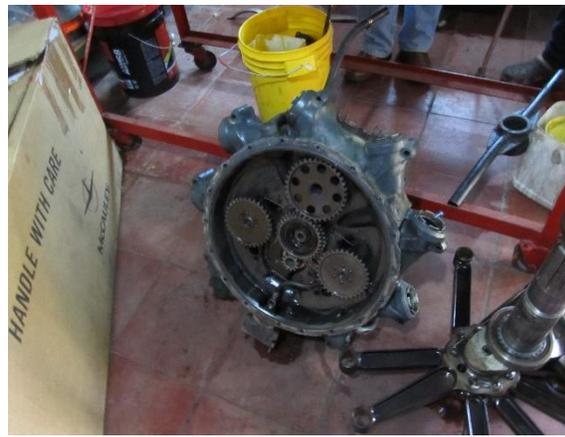
Hangar de AEROAGRICOLA DEL PACIFICO, en pista Las Micas, Km 53 carretera costa del Sol.

-Falla del magneto del motor, posible humedad afecto la parte interna del magneto que hizo que se pegara.

Motor desarmado
