Informe Final del Accidente de la Aeronave YS-332PE
Unidad de Investigación de Accidentes e Incidentes AAC de El Salvador

Reporte No.: AAC 003 2016
Título: Informe Final
Matricula: YS 332 PE
Modelo o tipo: PIPER PA-38-112 TOMAHAWK
Fecha del Accidente: 11 de diciembre de 2016
Lugar del Accidente: Sector de Aeródromo La Cabaña, municipio de El Paisnal, San Salvador

INFORME FINAL
ACCIDENTE DE LA AERONAVE YS-332-PE

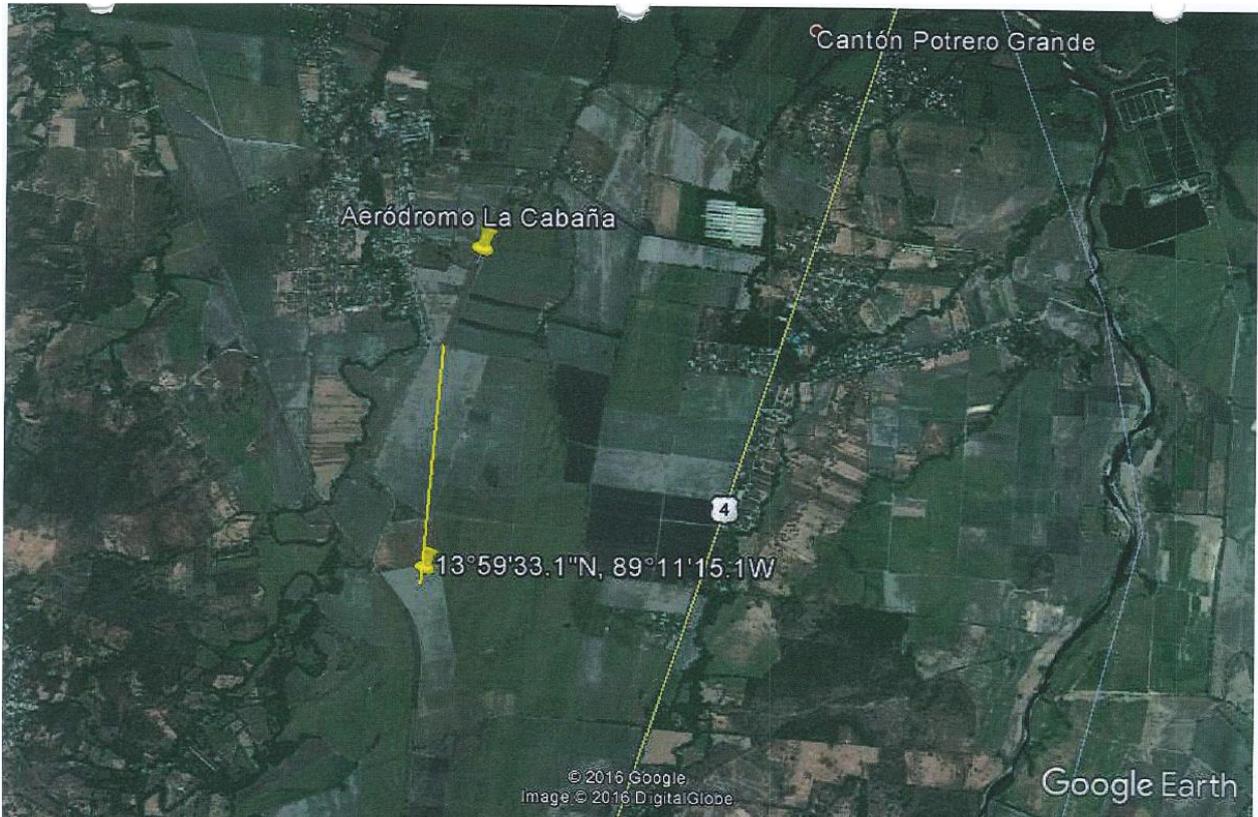
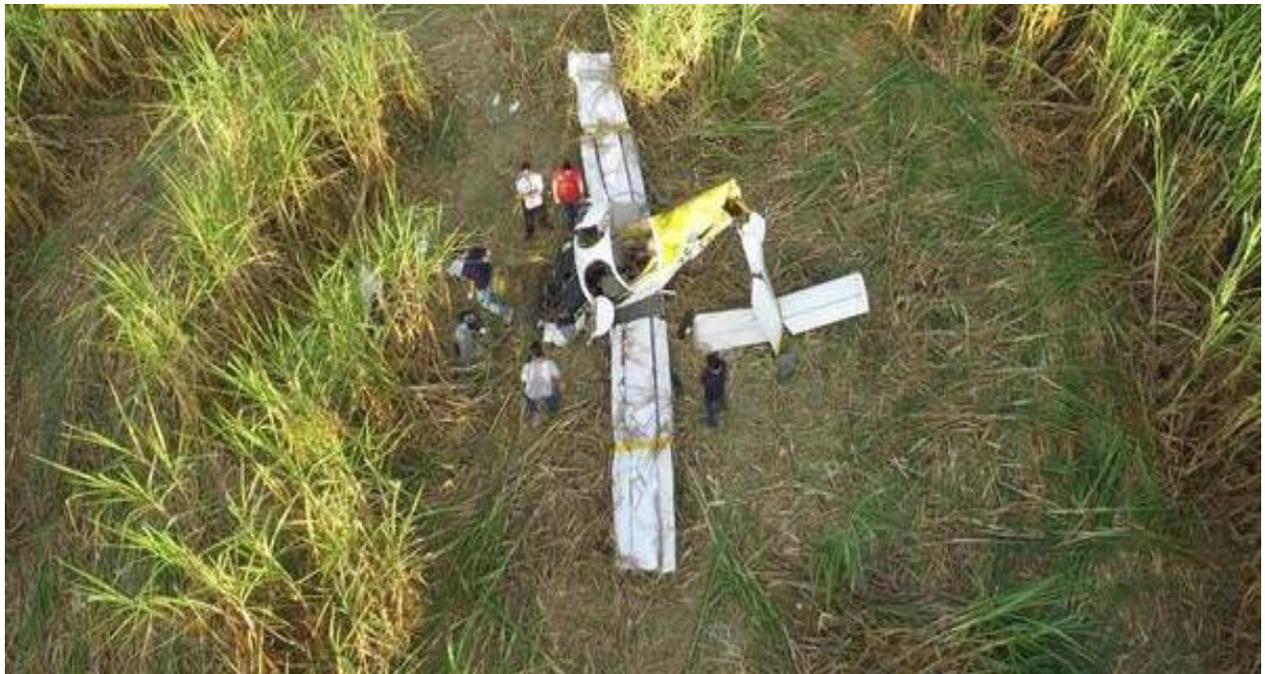
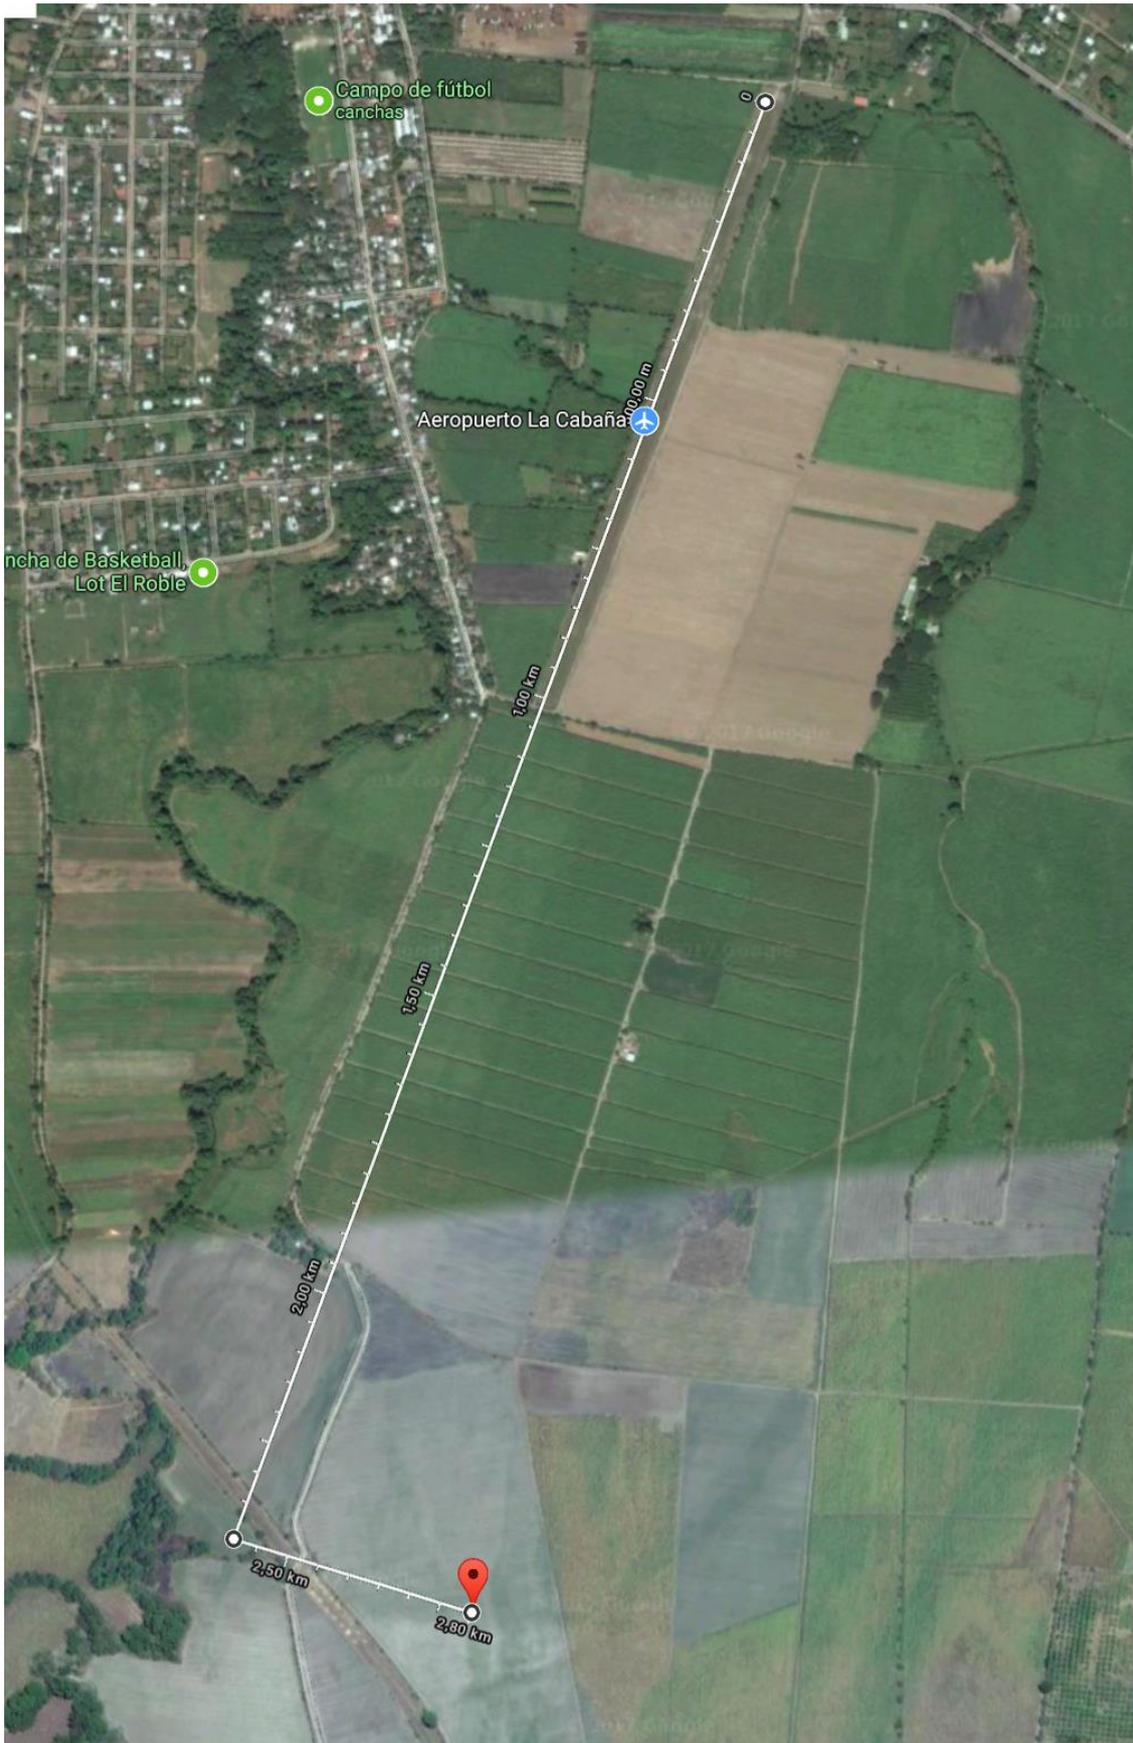
1.3 LUGAR DEL ACCIDENTE:

Los restos de la aeronave quedaron en medio de un sembradío de caña identificado con coordenadas $13^{\circ} 59'33.1''$ N - $89^{\circ} 11'15.1''$ W

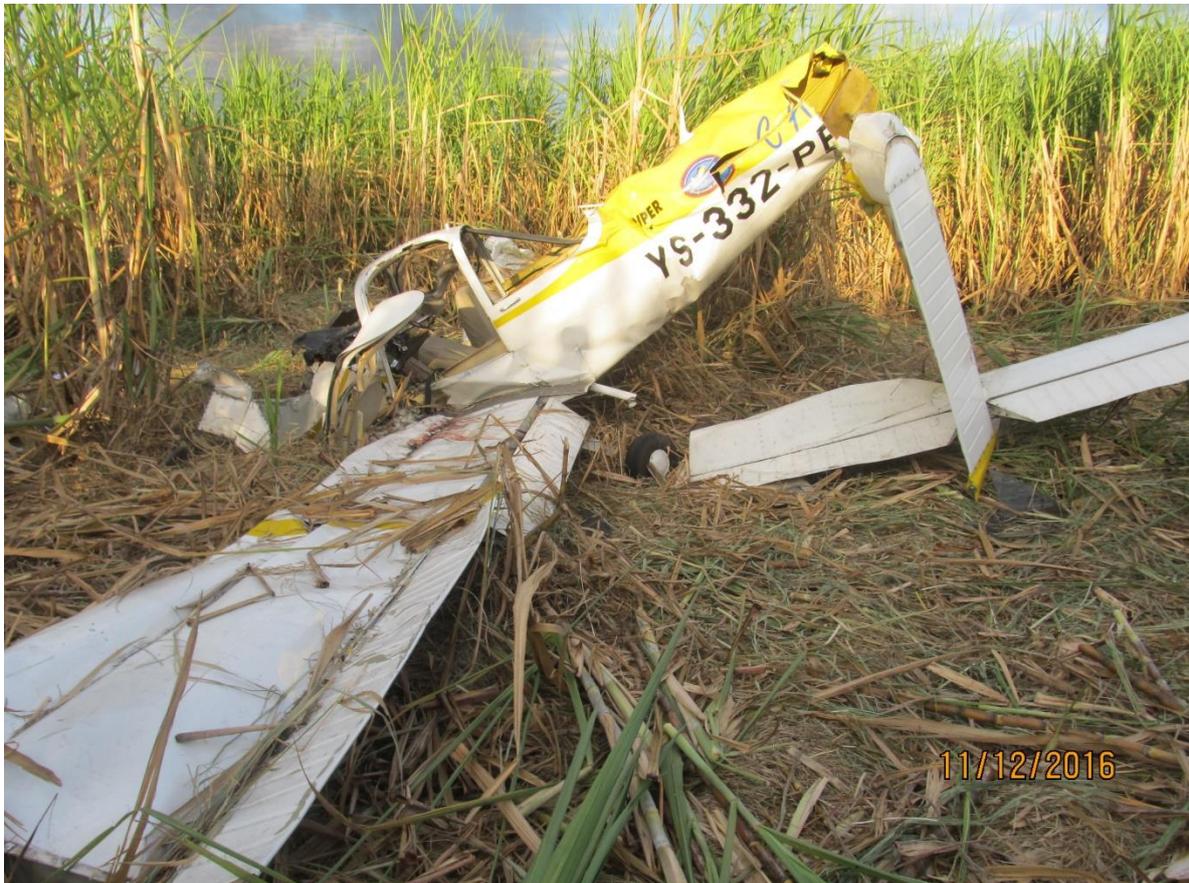
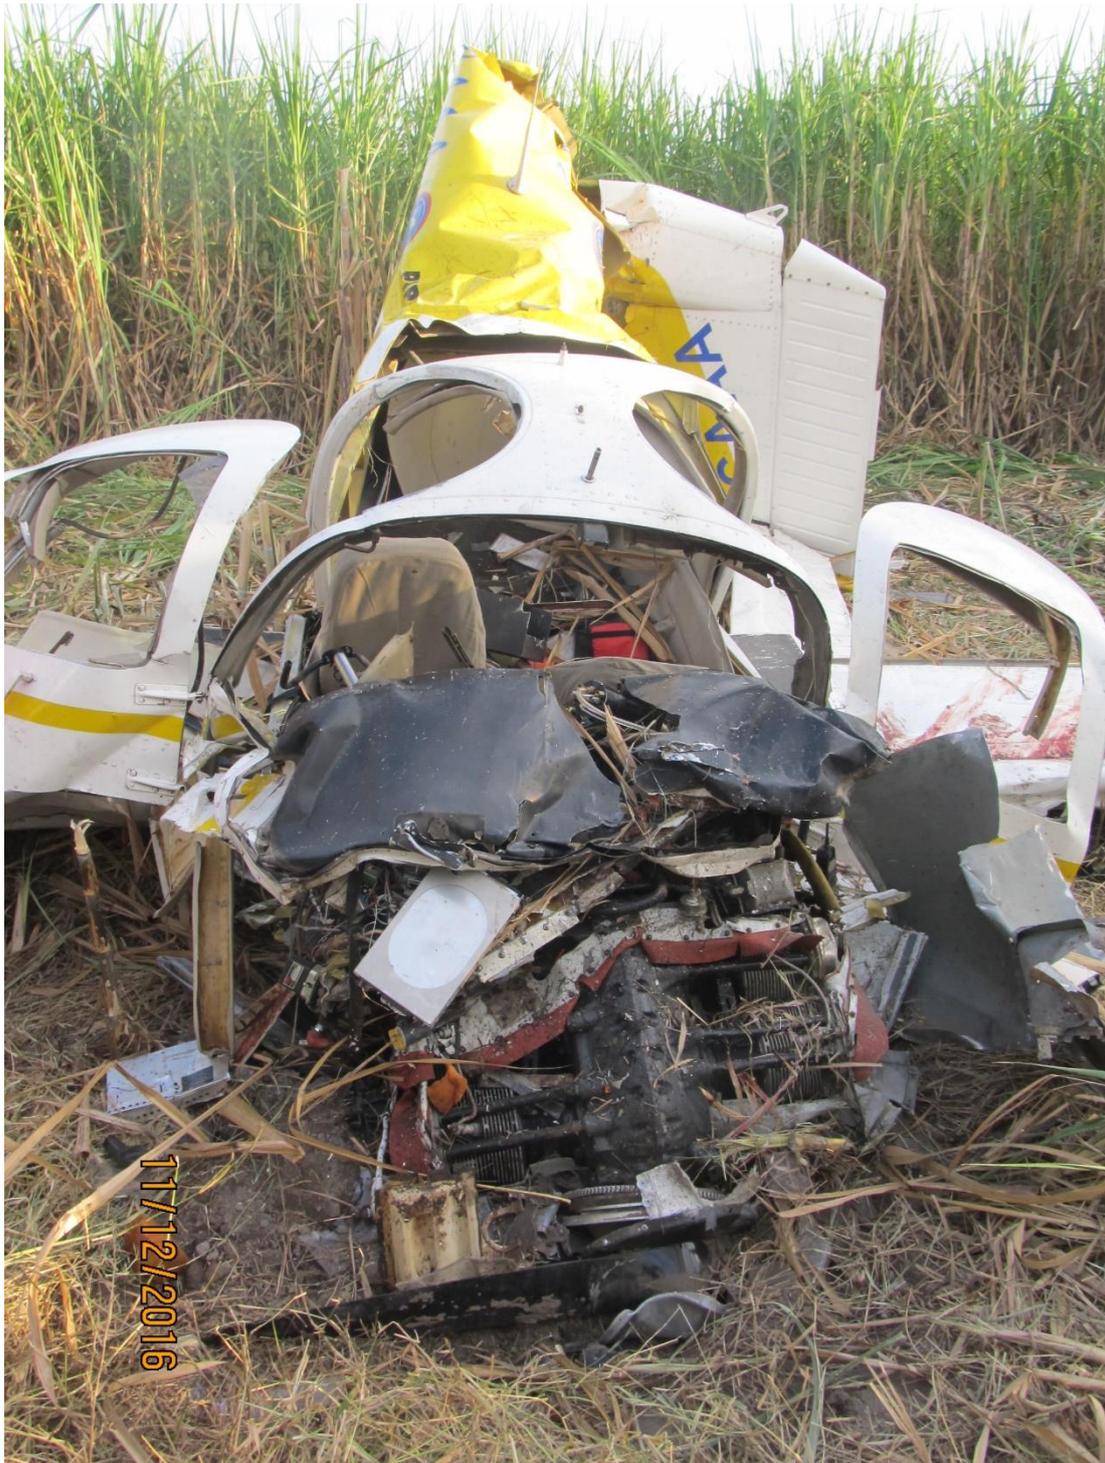
1.5 DAÑOS A LA AERONAVE:

La aeronave fue destruida en su totalidad.

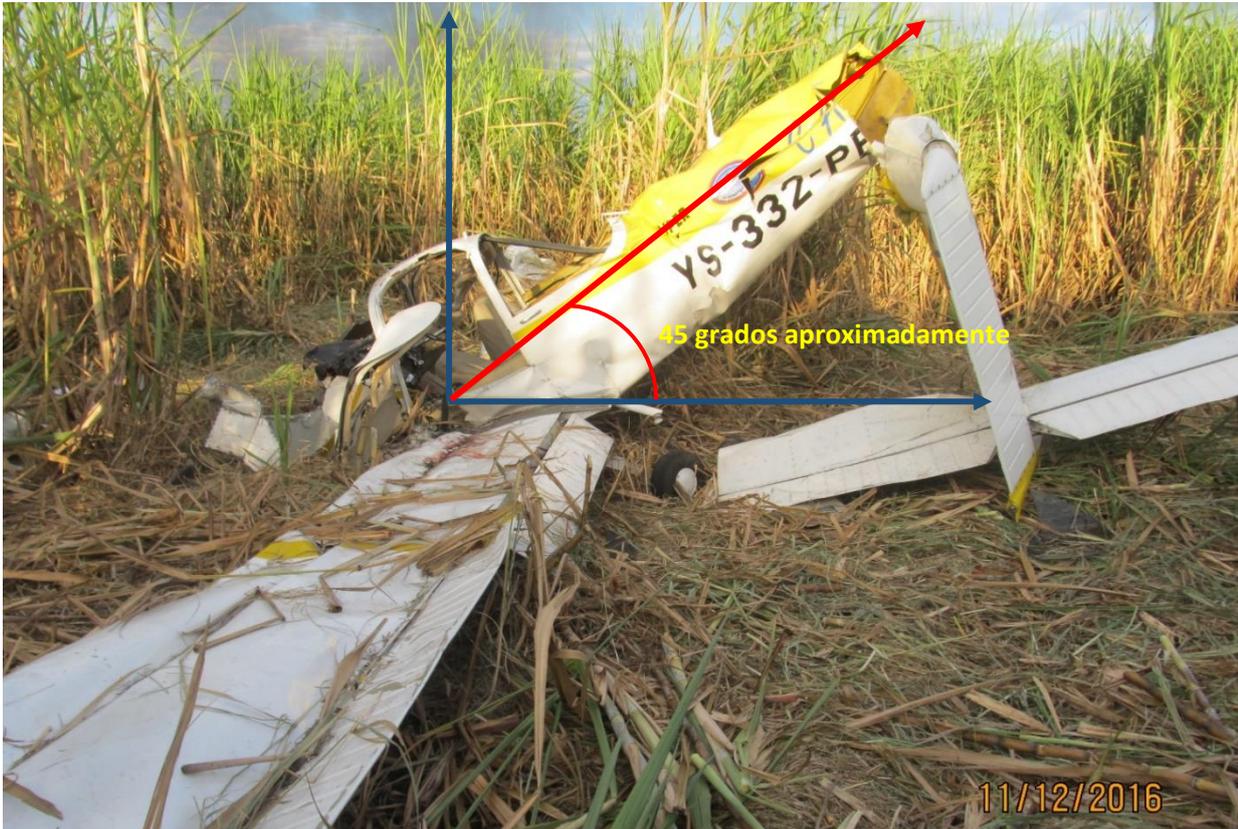
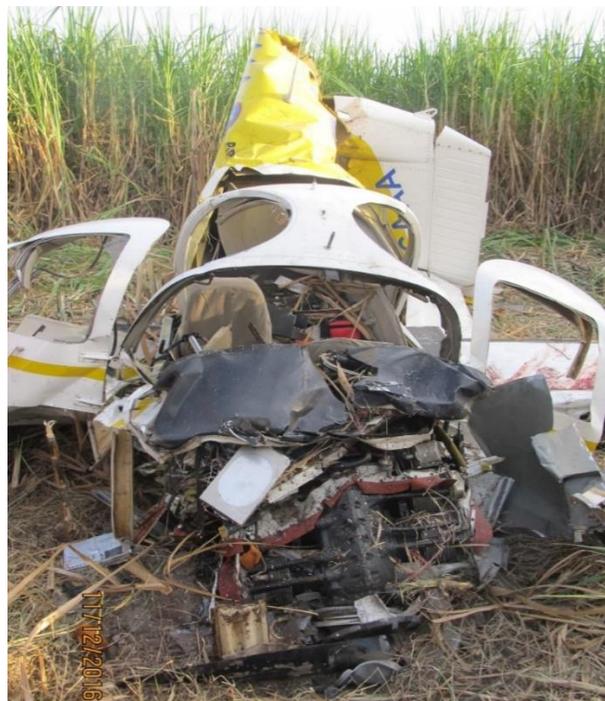
el empenaje completamente desprendidos de la aeronave tirados hacia adelante (hacia la nariz de la aeronave) y ladeados hacia la izquierda. La hélice no presenta mayores daños, salvo una leve torsión en una de sus palas. El motor presenta deformaciones debidas al impacto detectables a simple vista.

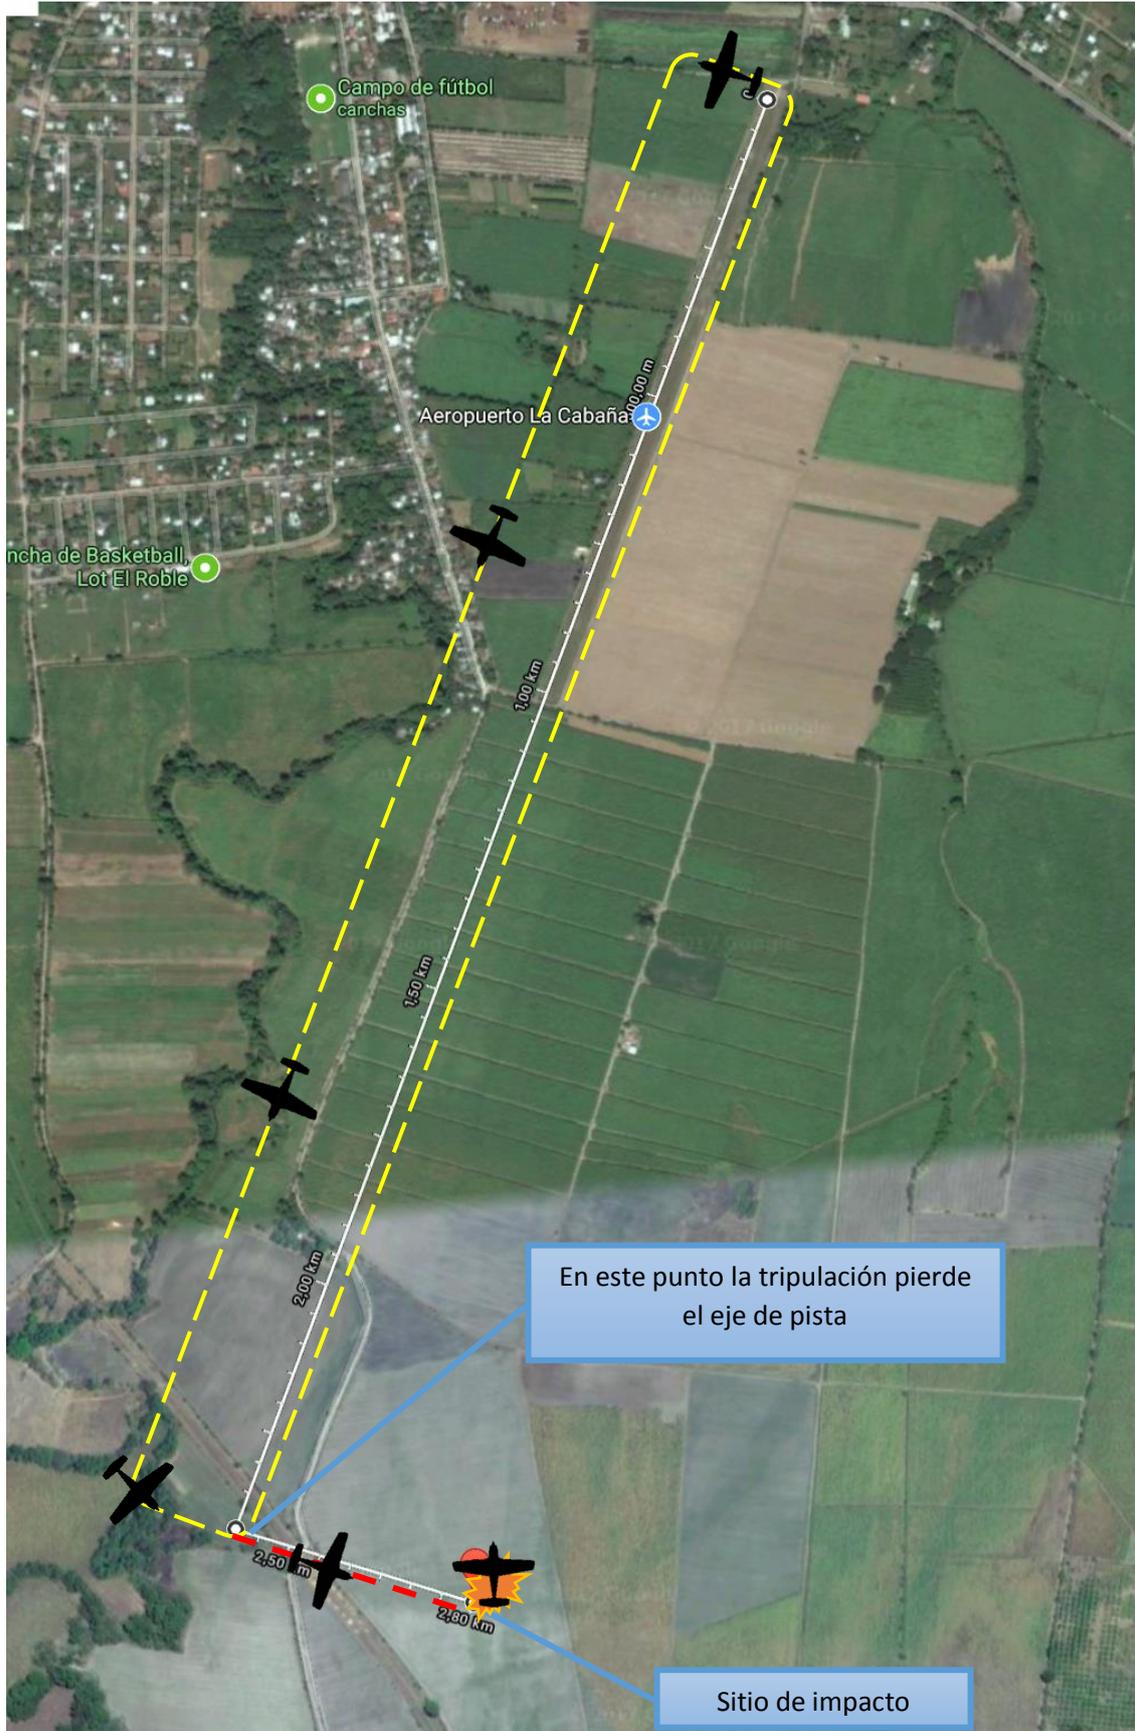
Maniobras de tráfico y aproximación a la pista La Cabaña. La tripulación de la aeronave YS-332PE se encontraban realizando estas maniobras el día del accidente. Según constan los relatos de los testigos y las trazas del video radar, la tripulación realizó esta maniobra de forma exitosa en dos ocasiones.

El sitio del accidente se encontraba 300 metros desviado del eje de la pista, la nariz de la aeronave quedo en dirección hacia la cabecera de la pista. En la tercera maniobra de aproximación, la tripulación perdió el eje de la pista por 300 metros, por lo que intentaron un banqueo pronunciado hacia la izquierda de la aeronave, en un intento de reingresar a la senda de descenso, este banqueo provocó la entrada en pérdida de la aeronave (stall en viraje) hacia el lado izquierdo con la consecuente barrena hacia el mismo lado (stall/spin). Debido a las características aerodinámicas, inherentes al diseño del Piper Tomahawk, un banqueo pronunciado hace que la aeronave entre en barrena y se pierda el control de la misma. Debido a la baja altura a la que se encontraban, no tuvieron el tiempo suficiente para contrarrestar la barrena, precipitándose violenta y rápidamente a tierra.
