**INFORME FINAL
ACCIDENTE DE LA AERONAVE YS-335-PE**

Mayo 2018

Reporte No.: AAC 001 2018
Título: Informe Final
Matricula: YS 335 PE
Modelo o tipo: PIPER PA-38-112 TOMAHAWK
Fecha del Accidente: 25 de enero de 2018
Lugar del Accidente: Río Las Cañas, Cantón El Rosario, municipio de Tonacatepeque, San Salvador (aproximadamente 400 m al sur del Puente Las Cañas).

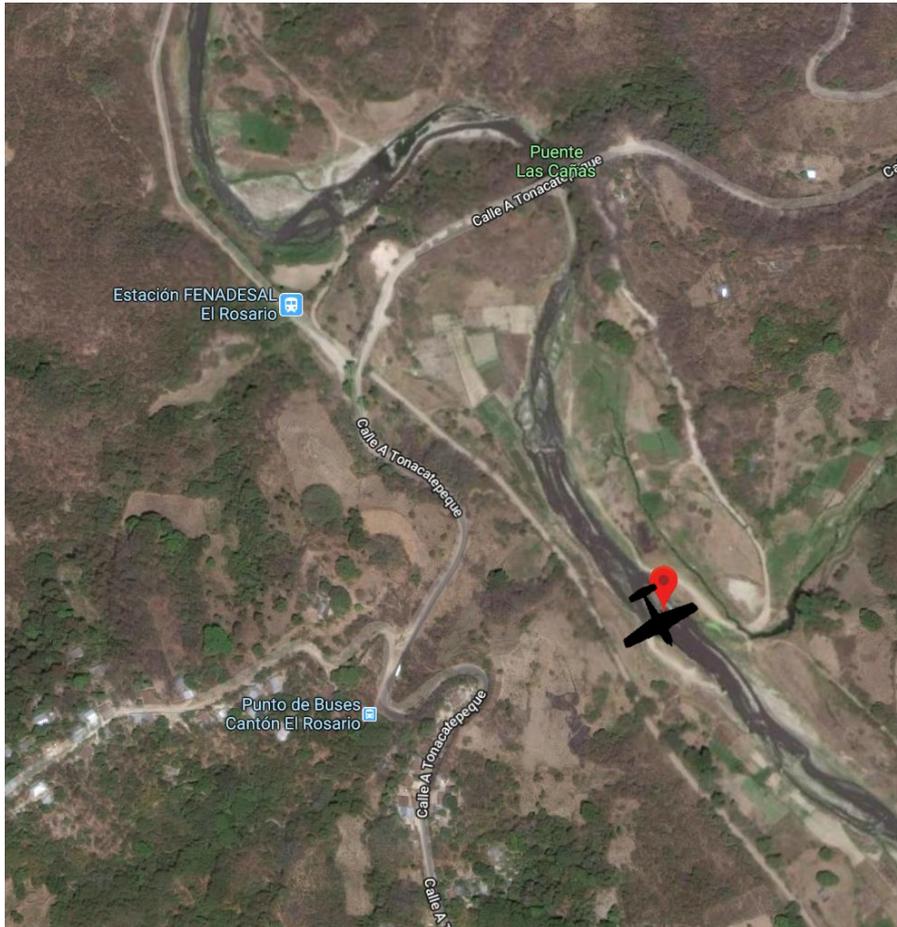
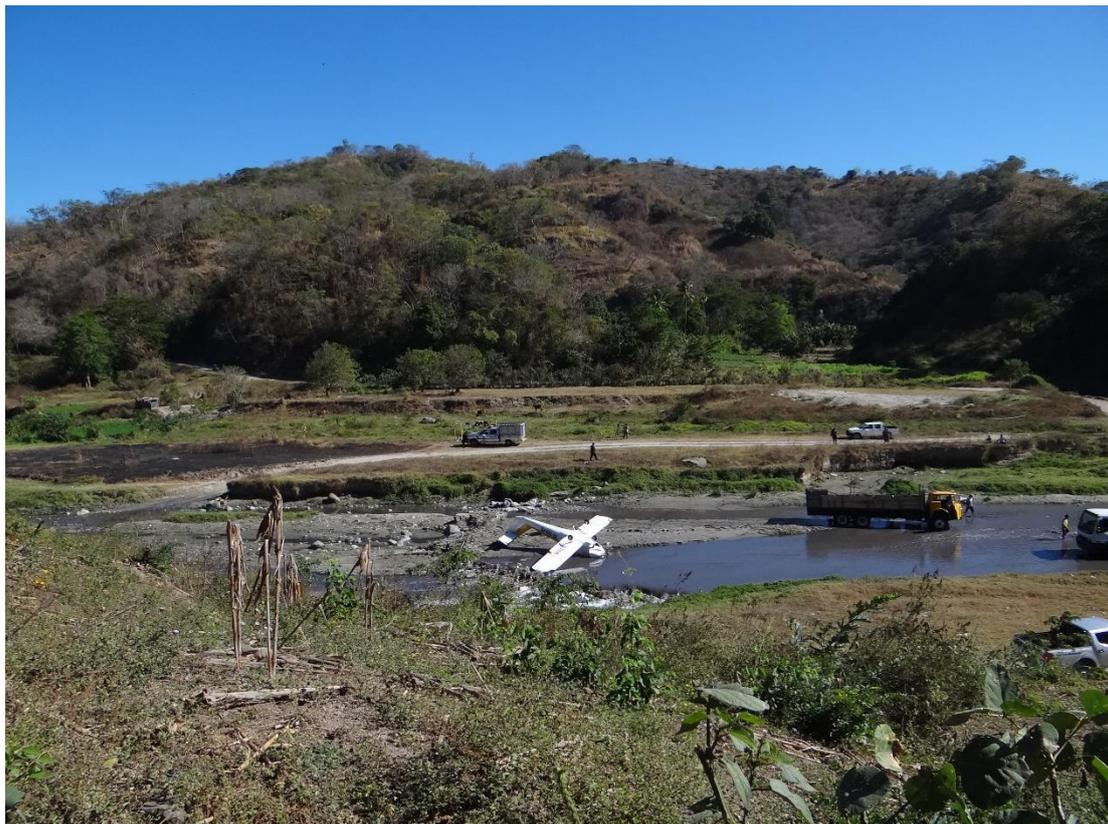
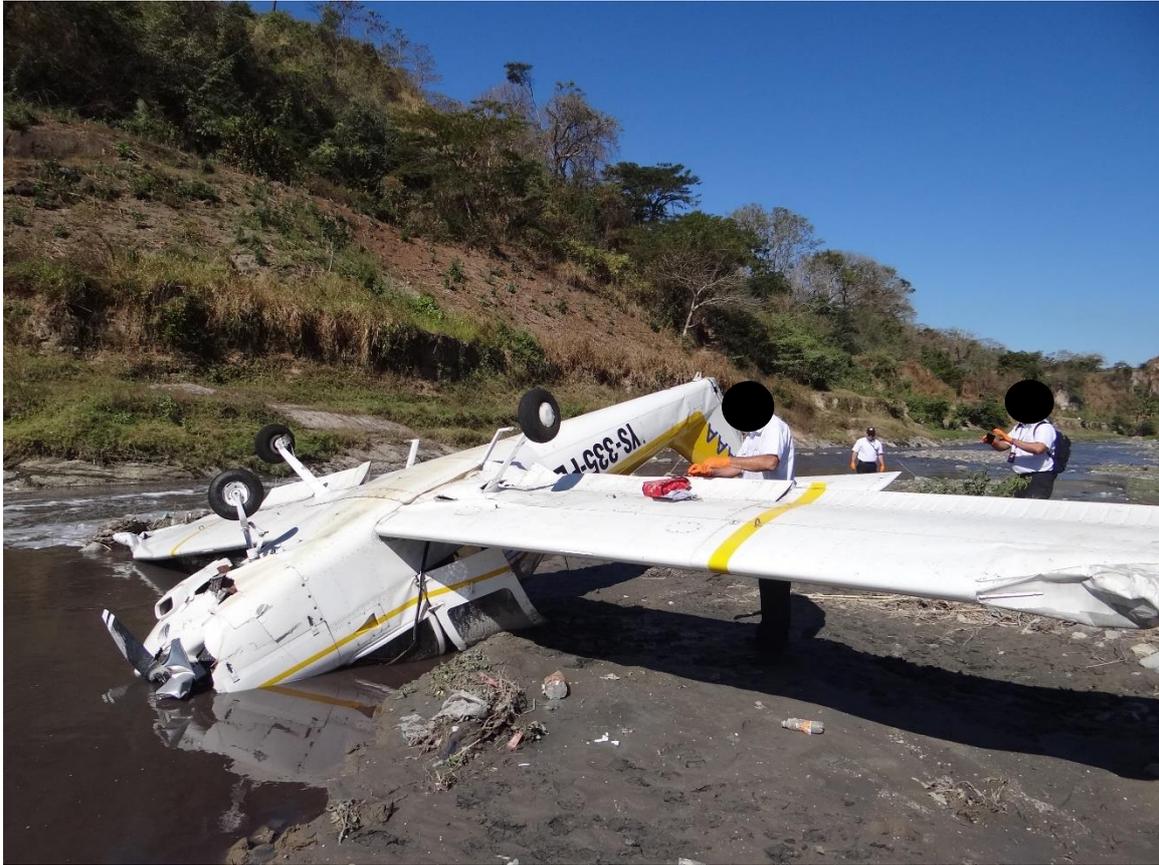
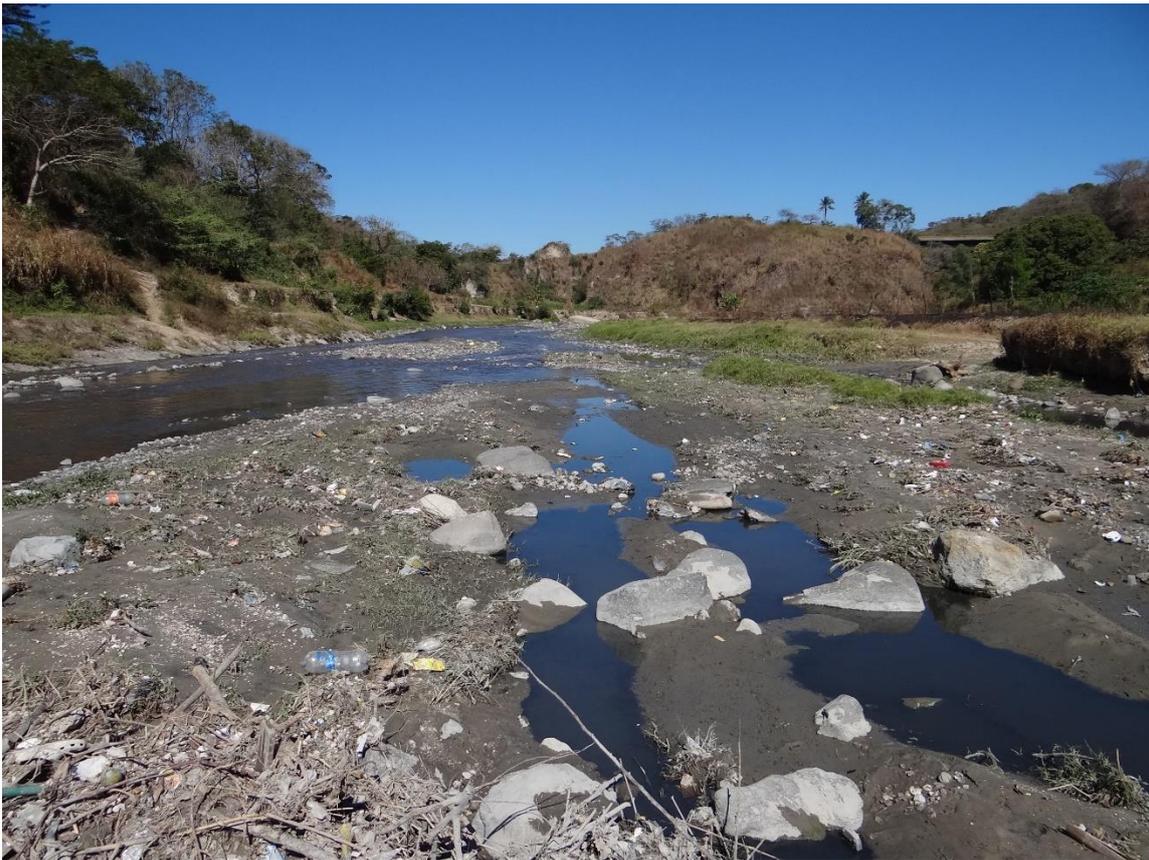
La aeronave sufrió daños en el fuselaje superior (concentrándose la mayor extensión del daño principalmente en la cabina de pilotaje), alas y empenaje (sección de cola). La bancada del motor se fracturó debido al impacto, lo que provocó que el motor se desprendiera del fuselaje. Asimismo el tren de nariz se fracturó debido al impacto y posterior capoteo de la aeronave.

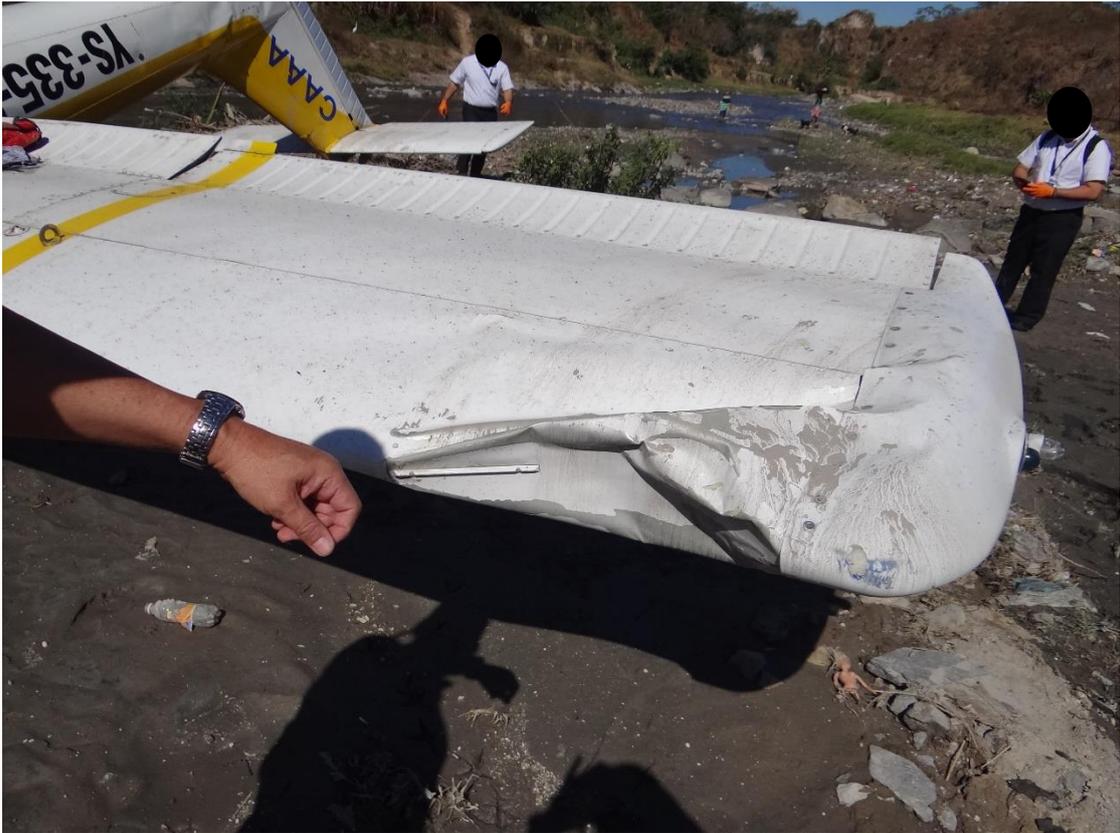
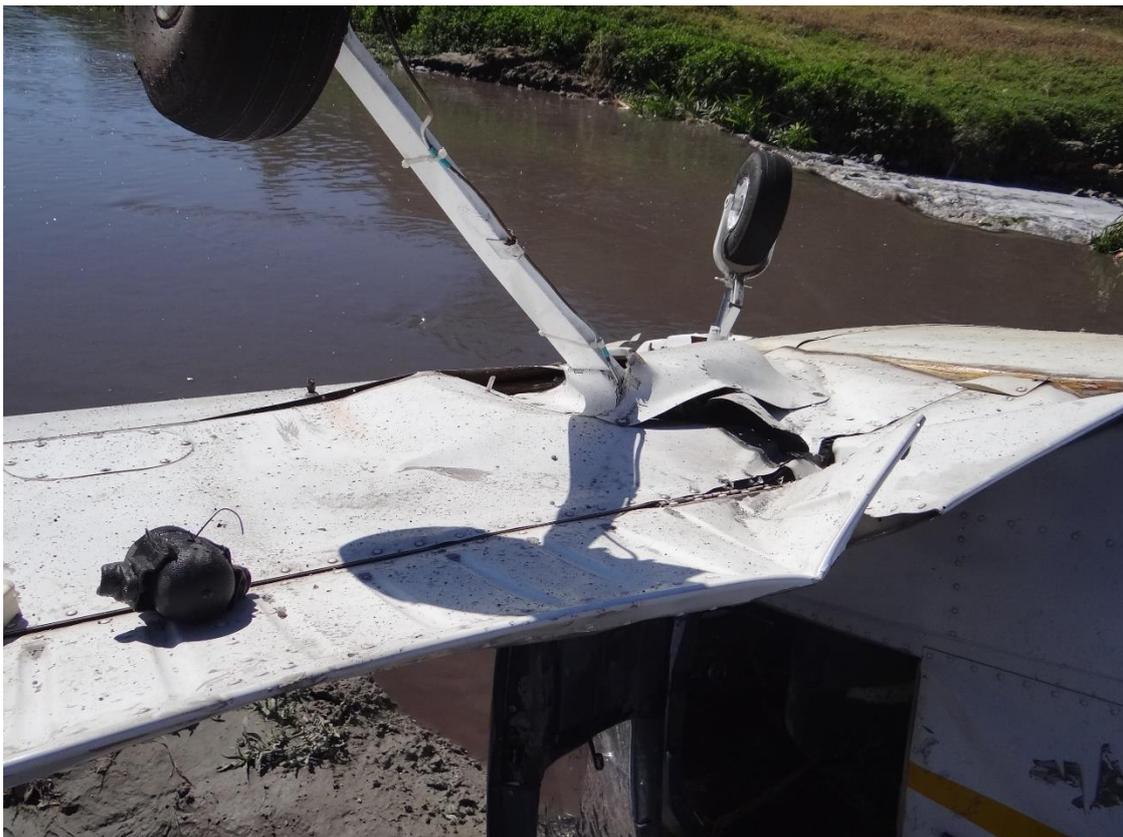
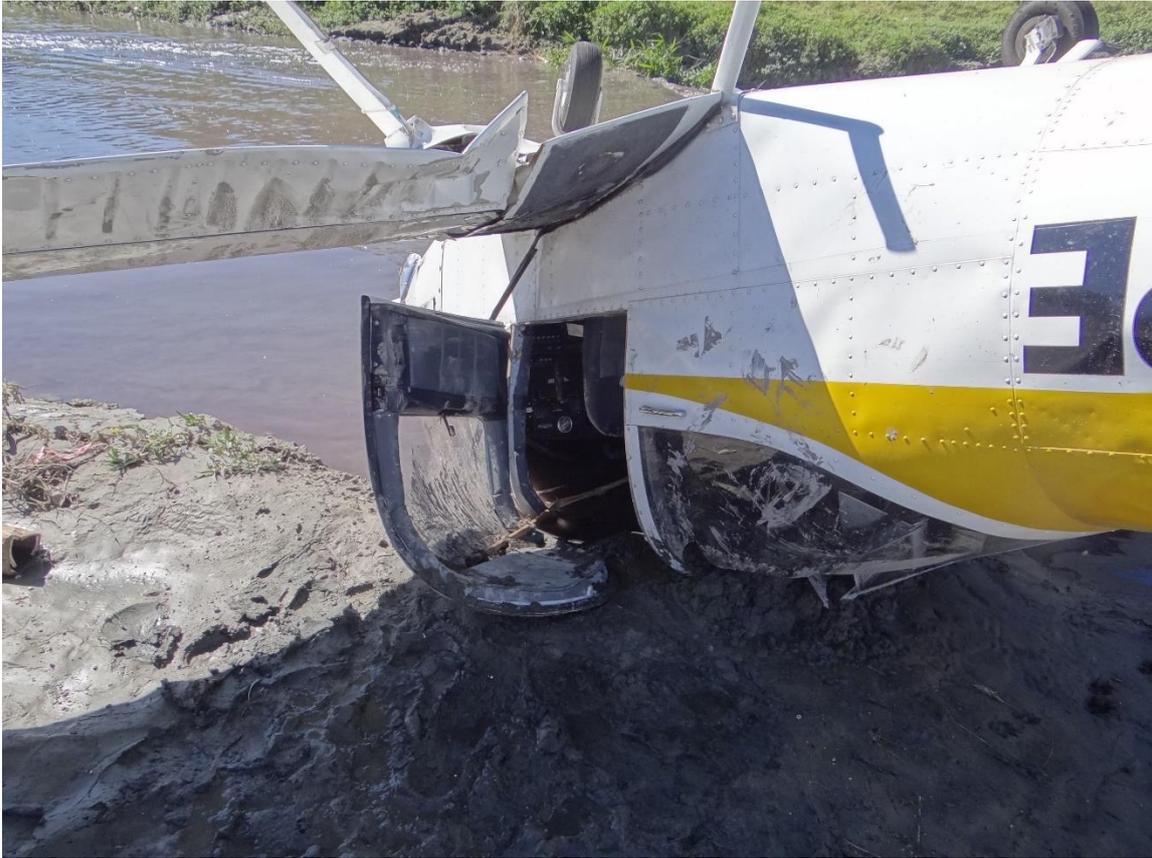
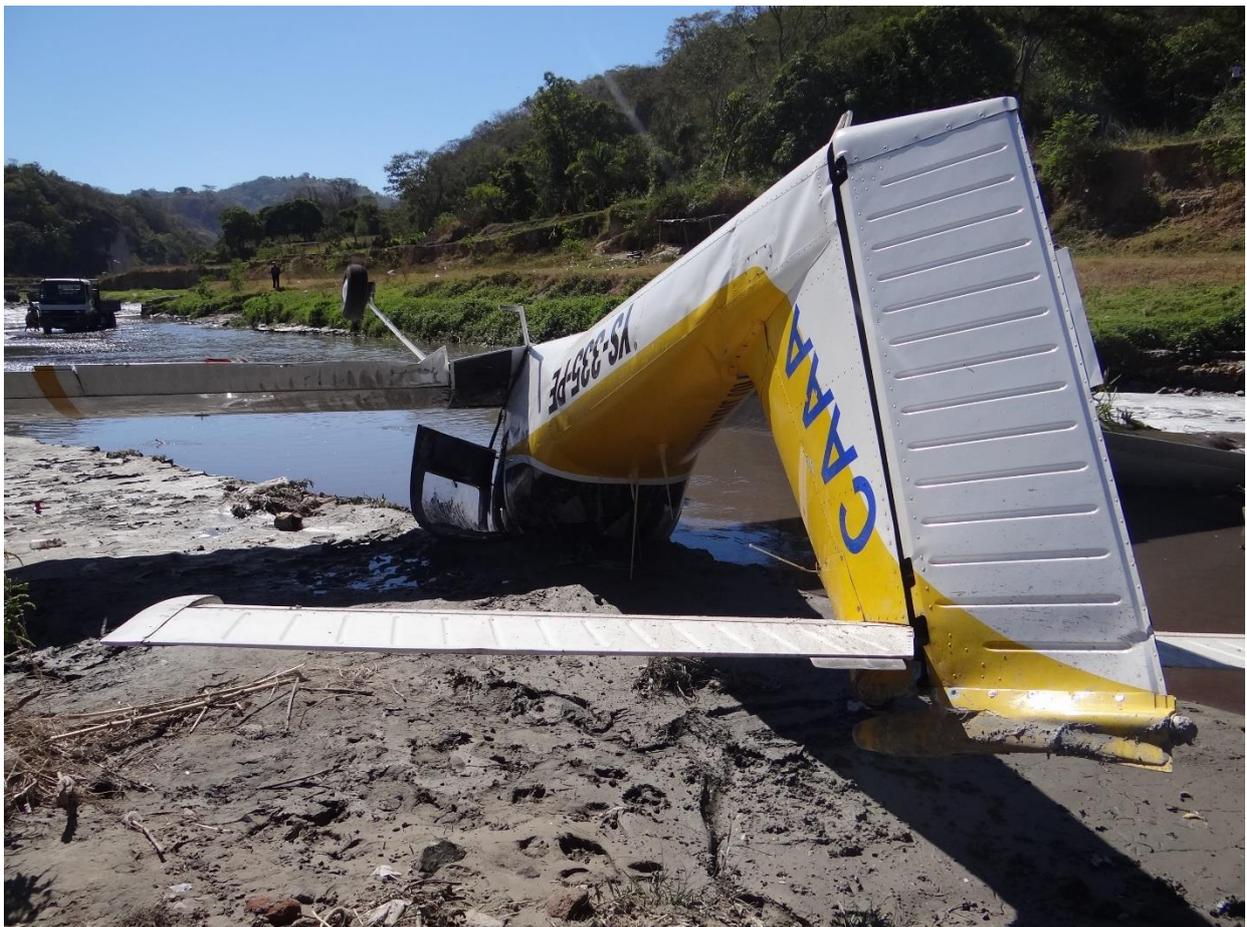
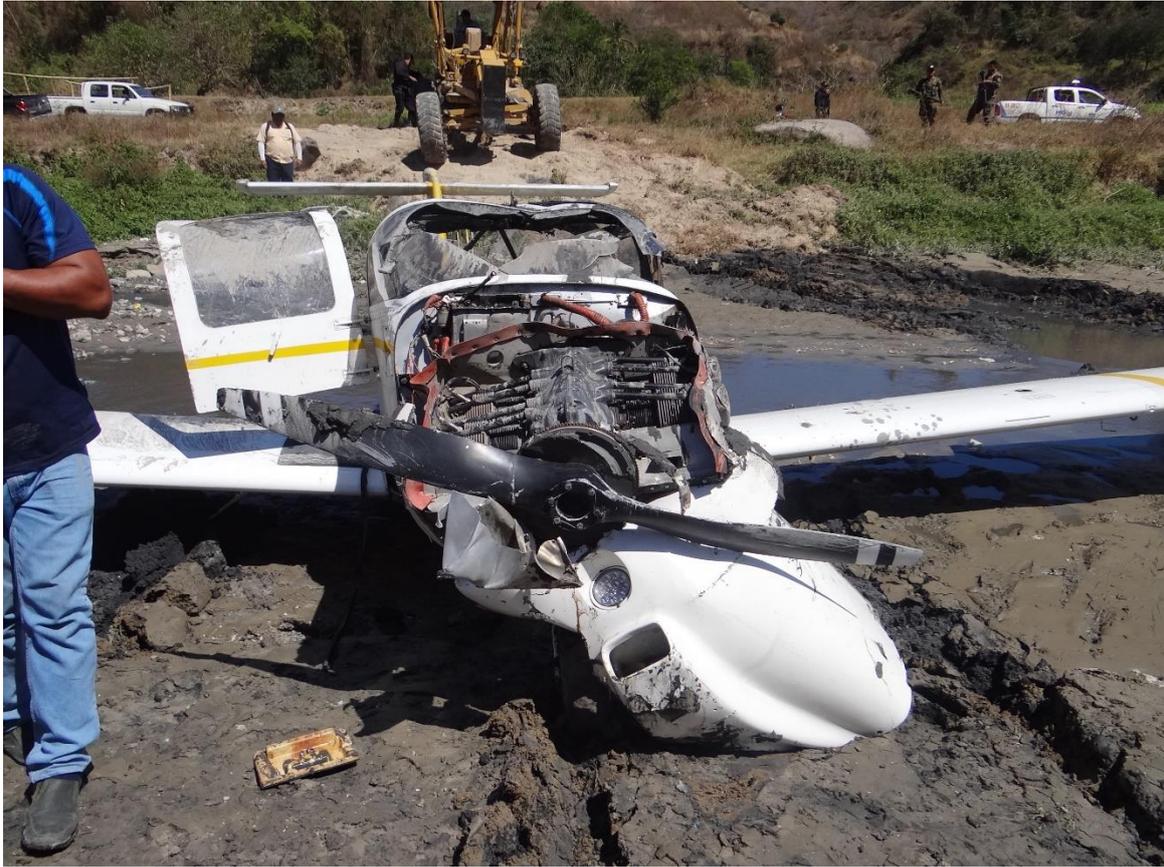
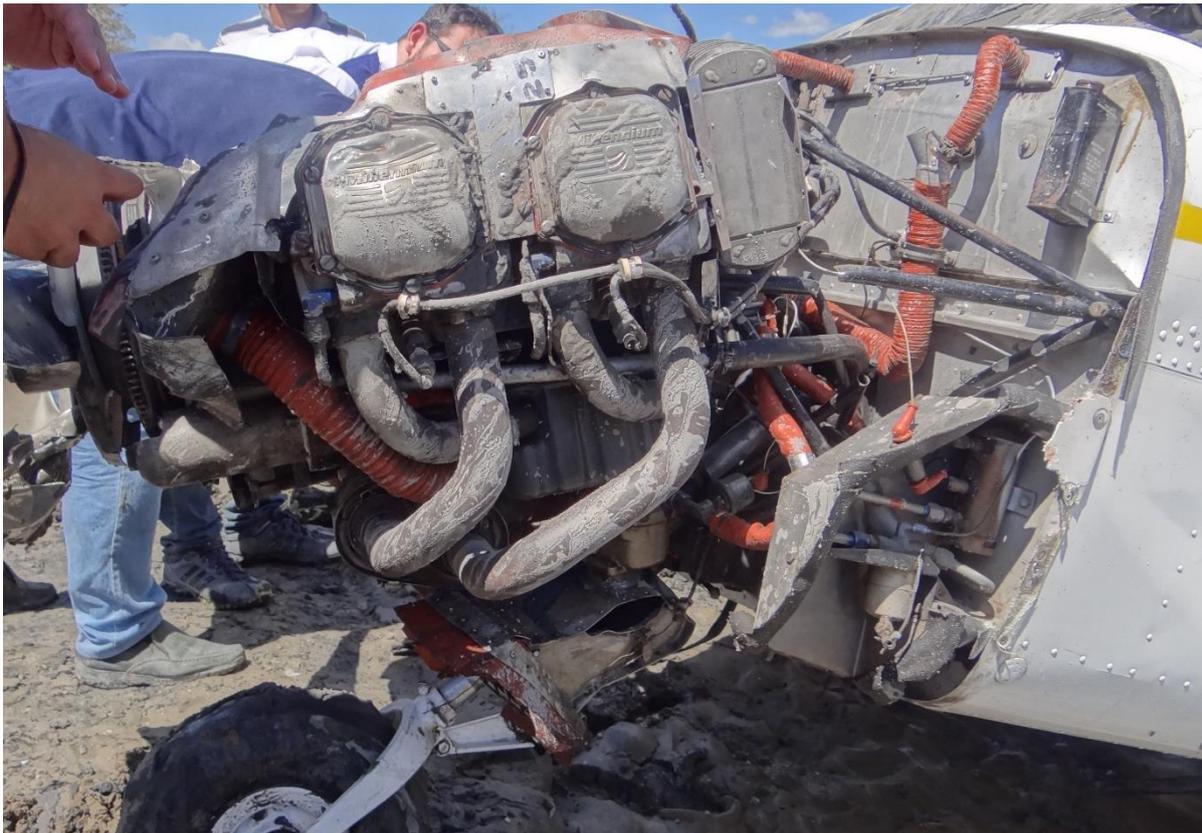
Aeronave con daños considerables en fuselaje superior (cabina de pilotaje) alas y empenaje. La bancada del motor y el tren de aterrizaje de nariz resultaron fracturados debido al impacto y posterior capoteo de la aeronave. Consecuentemente, el motor se desprendió del fuselaje.

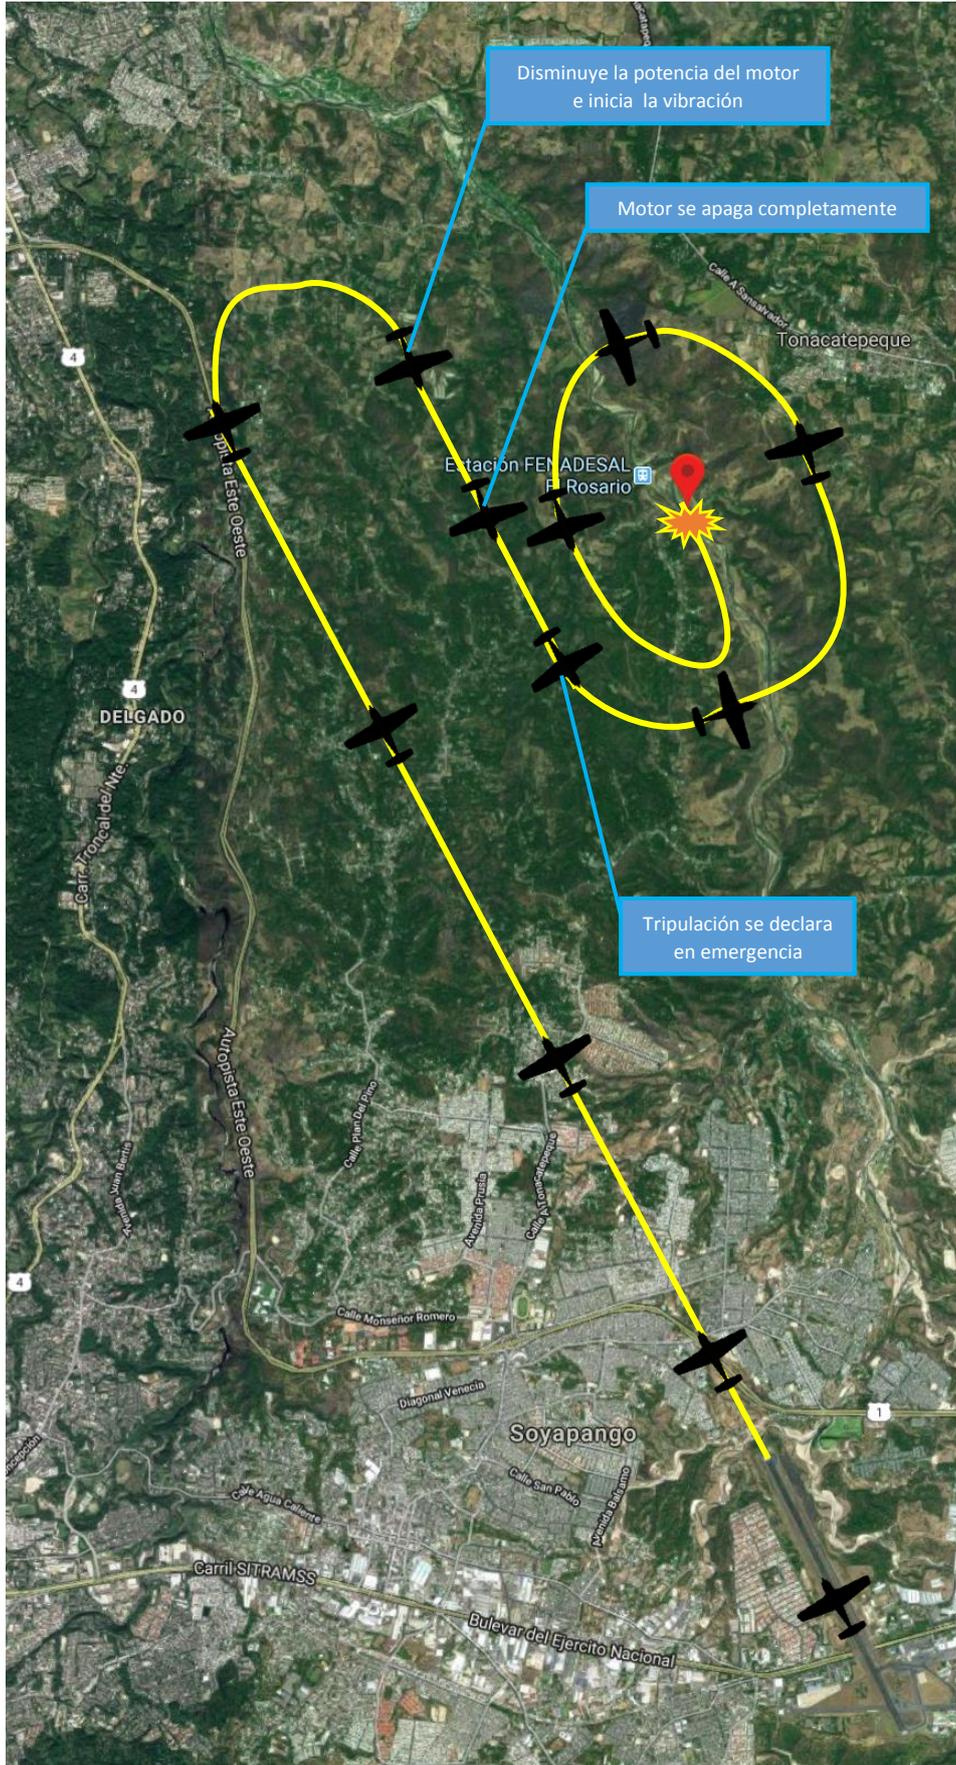
Traectoria del vuelo según relatos de la tripulación

En el momento de la falla, la aeronave se encontraba en el radial 352, luego de declarar la emergencia giran a la izquierda 180 grados (buscando el río Las Cañas), analizan que para aterrizar en el río se encuentran aún demasiado alto y toman la decisión de realizar un giro de 360 grados con el propósito de perder altura y alinearse con el cauce del río. Aproximan al río e inducen la aeronave a la pérdida (stall) para posarse en un banco de arena a mitad del río. Como consecuencia del impacto y la súbita desaceleración, la aeronave capoteó.
