# INFORME FINAL ACCIDENTE DE AERONAVE

FABRICACIÓN: PIPER AIRCRAFT, MODELO: PA-23-250, NÚMERO DE  
SERIE:274305, MATRÍCULA: YS-164-P, PROPIEDAD: PRIVADO

FECHA DE EVENTO: 20 de FEBRERO del 2025

Informe Técnico Número: AIG-003-YS164P-2025

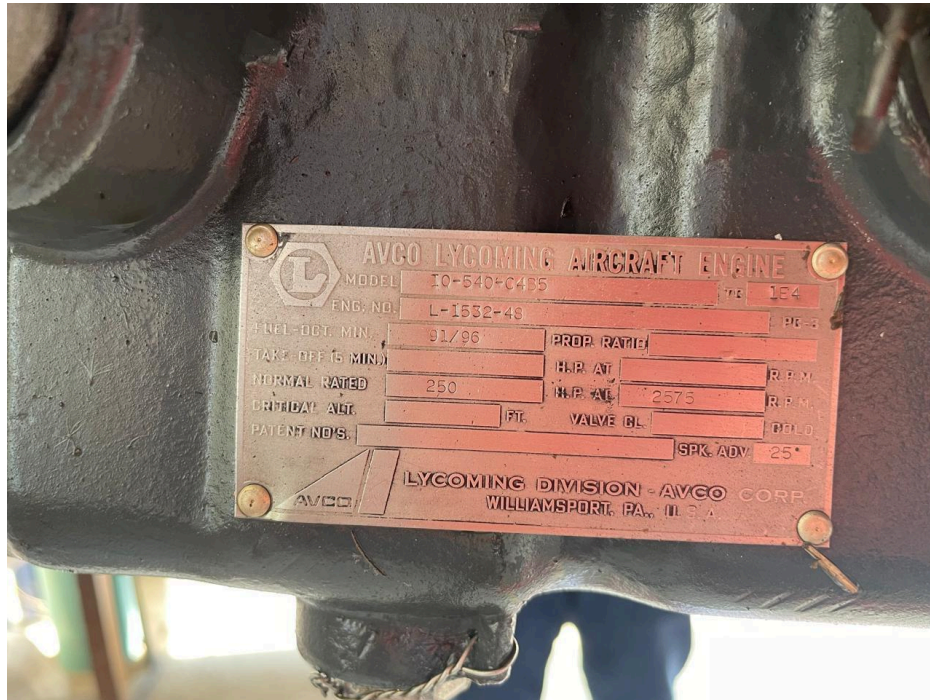
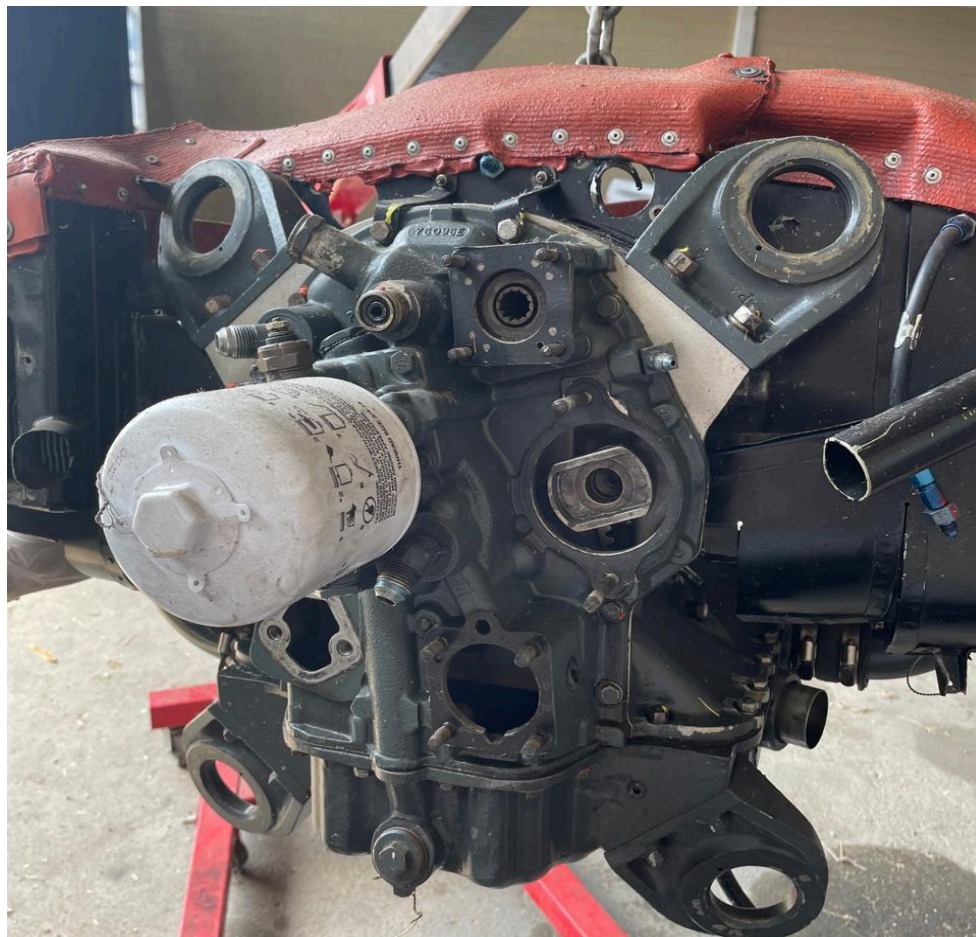
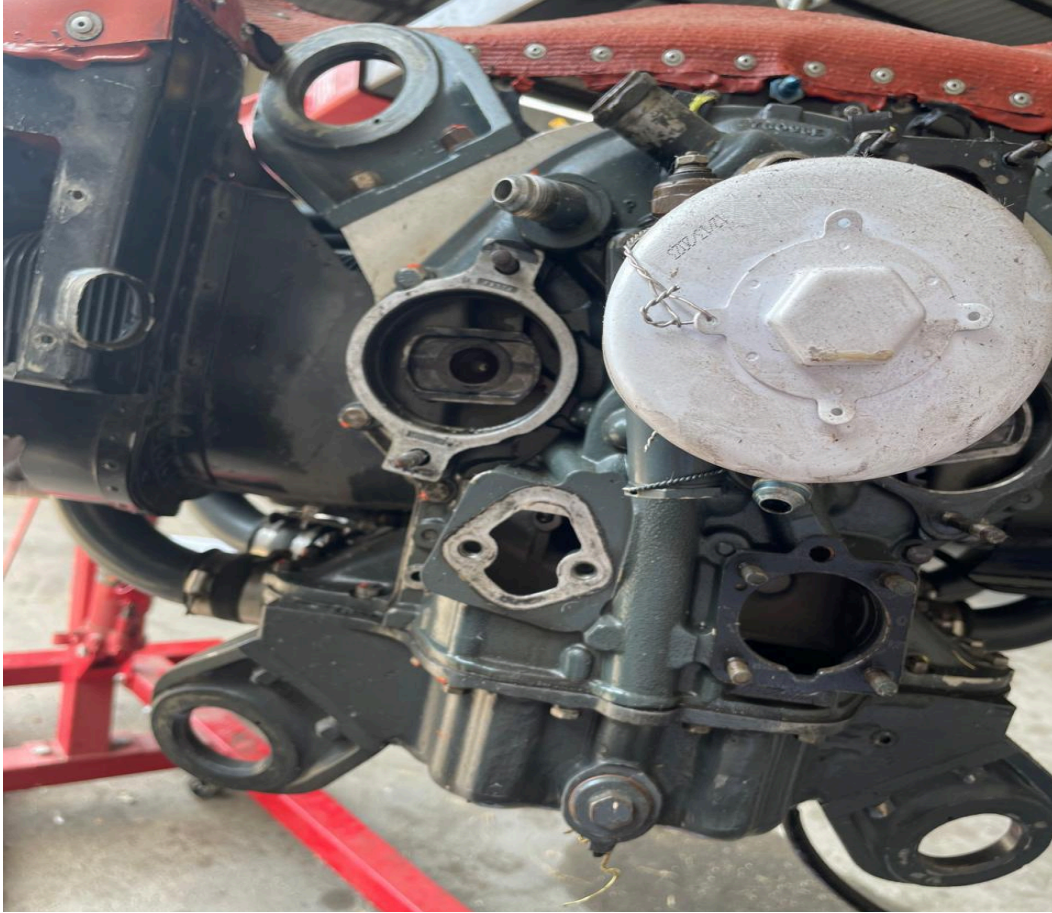
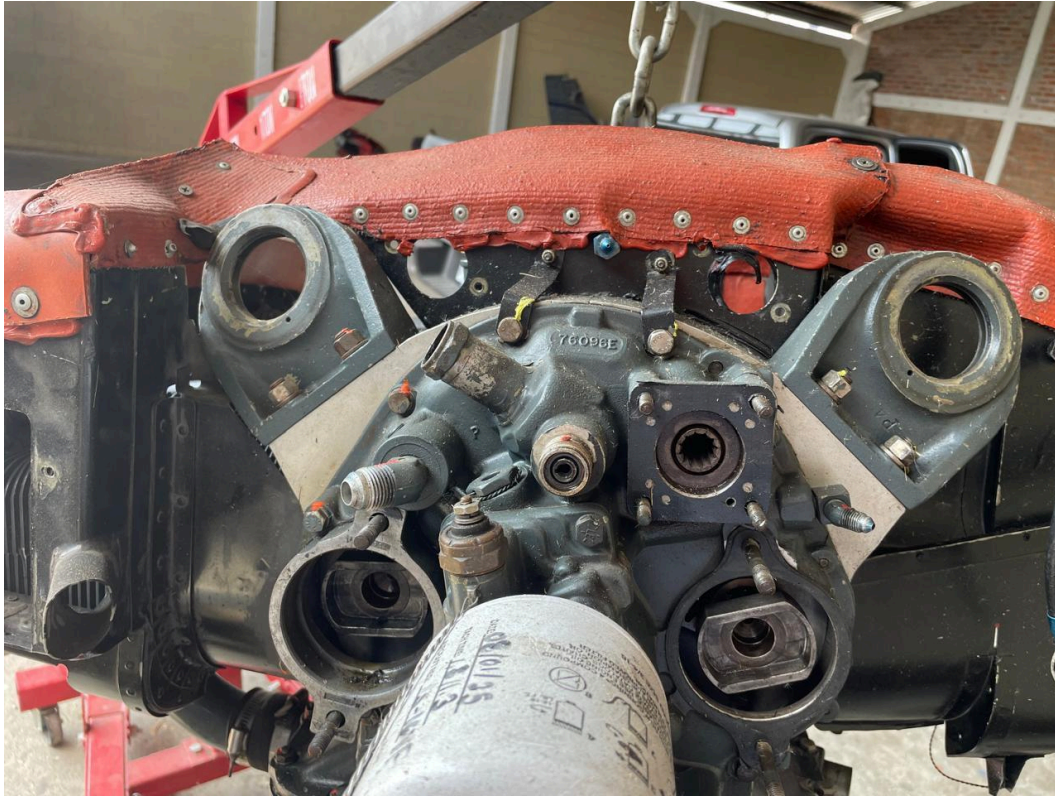
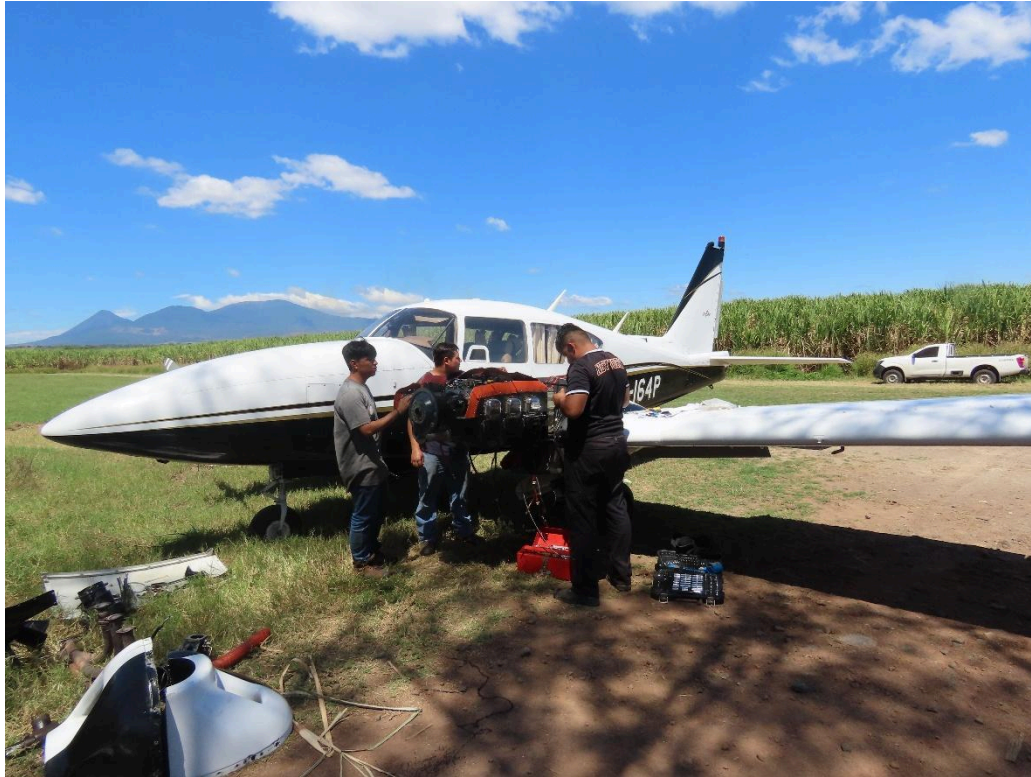
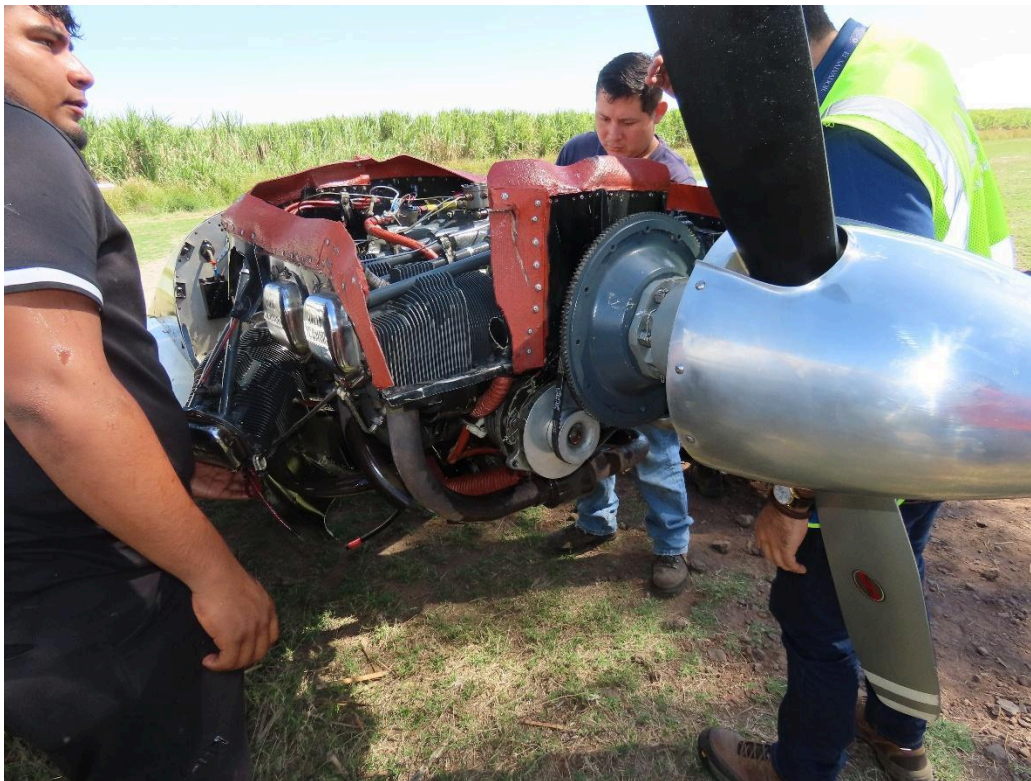
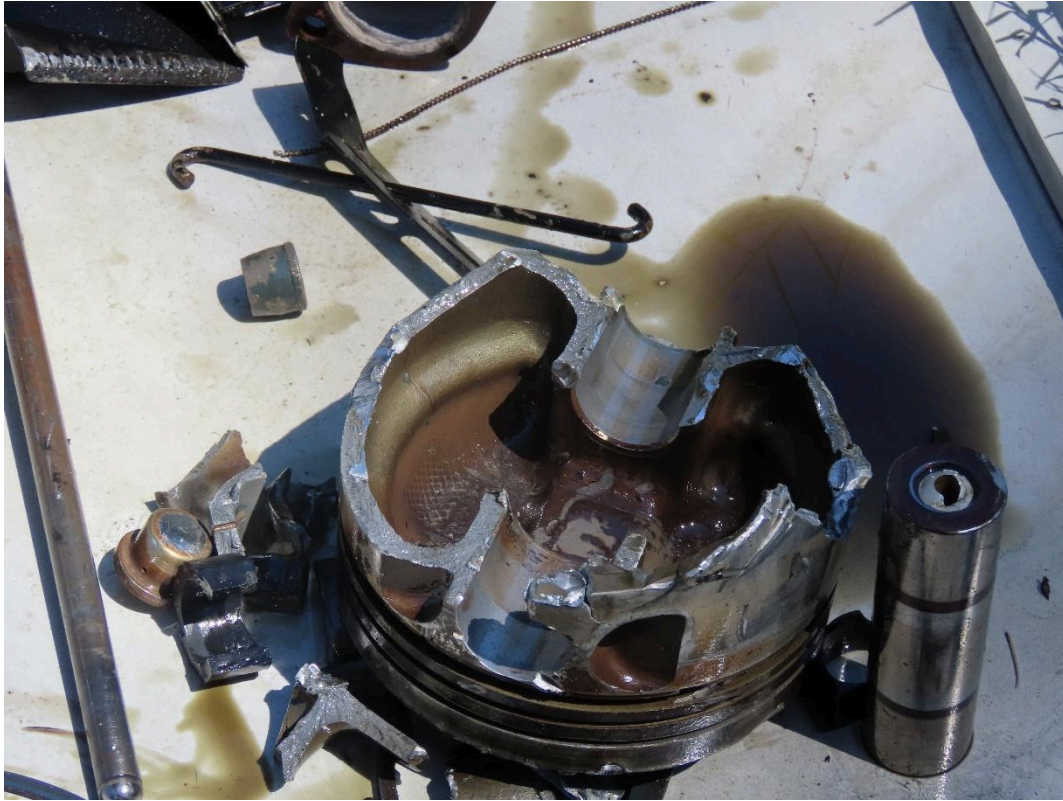
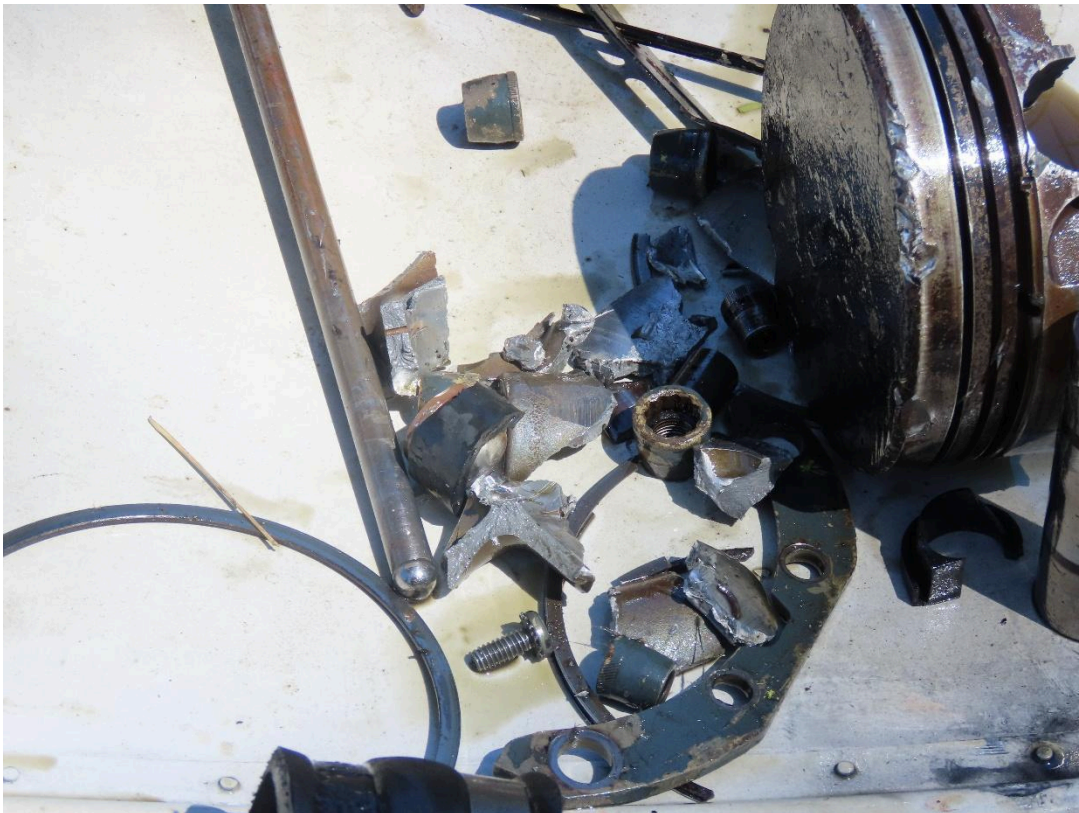
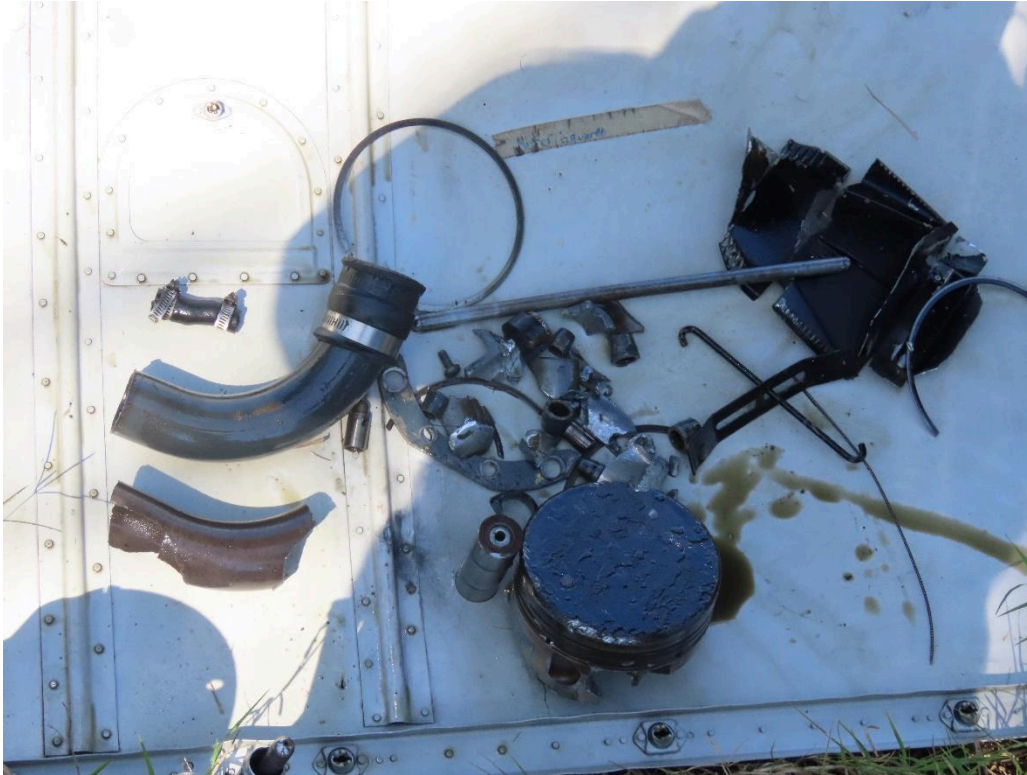
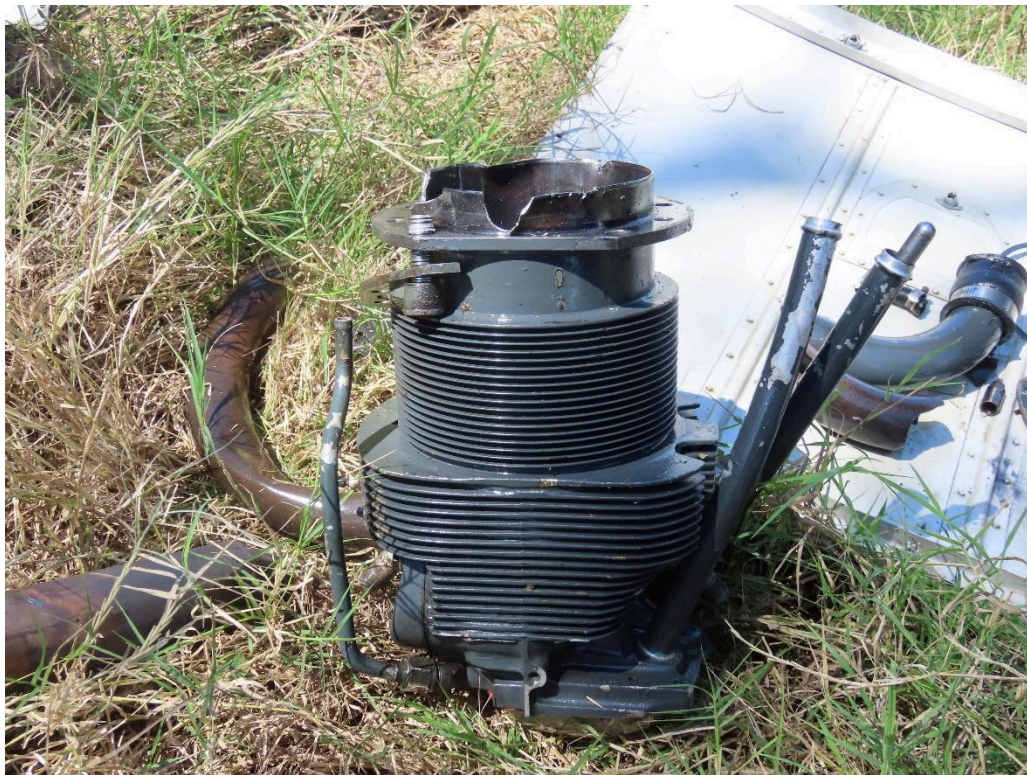
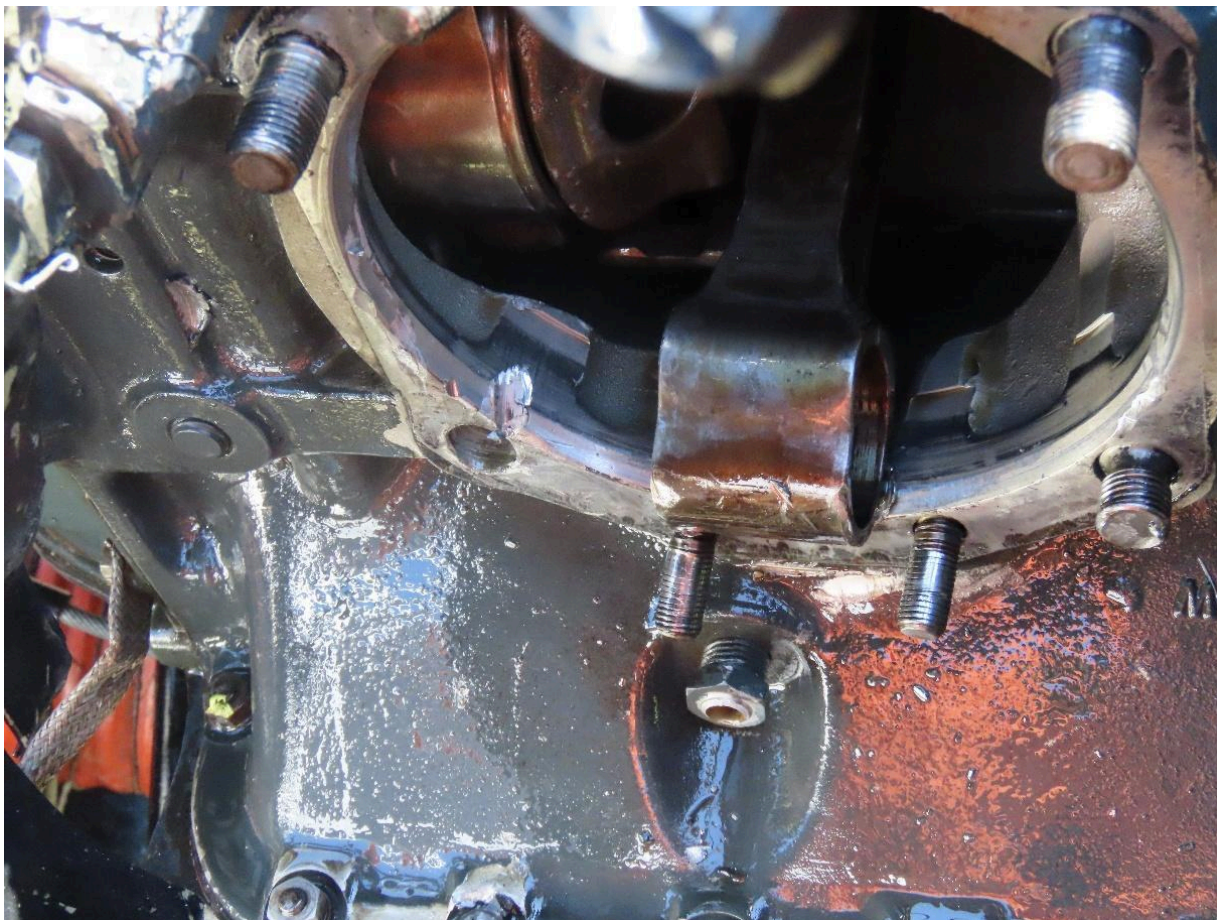
## 5.1 IMÁGENES

- Fractura evidente del cilindro número 5 del motor
- Biela del cilindro fracturada
- Pistón del cilindro fracturado.
- Daño en los componentes internos del motor, que requerirá una inspección exhaustiva.

El daño se concentra en la sección del motor izquierdo, específicamente en el cowling interior, que presenta daños severos por la fractura del cilindro 5. La fractura provocó el desprendimiento del cilindro del bloque y la ruptura de las líneas de escape.

El pistón del cilindro 5 muestra fracturas en la cabeza, indicando un fallo estructural crítico. También se observaron fracturas en el vástago de la biela, evidenciando una falla mecánica que comprometió la integridad del motor.
