# **INFORME FINAL**

## **ACCIDENTE DE AERONAVE**

FABRICACIÓN: JOKER TRIKE,      MODELO: Hang Glider,

MATRÍCULA: OM -H747 (de Slovakia)

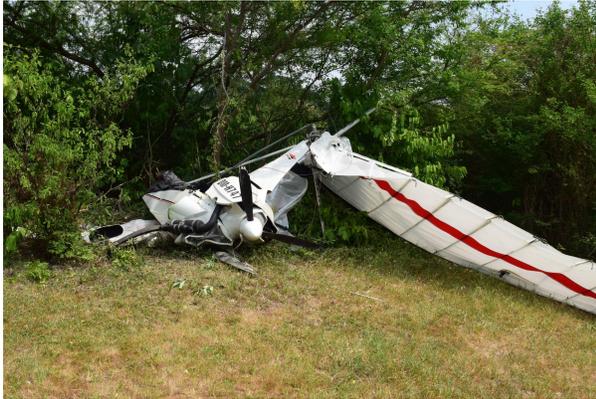
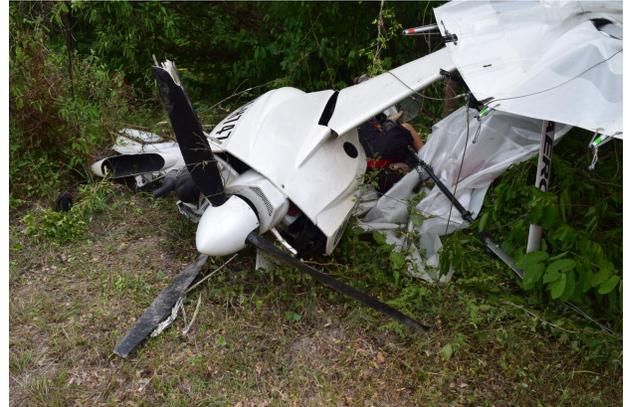
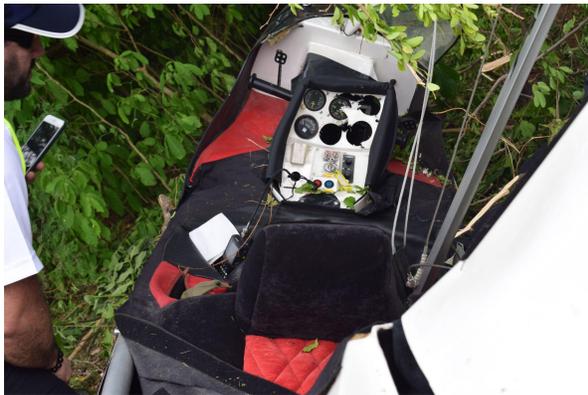
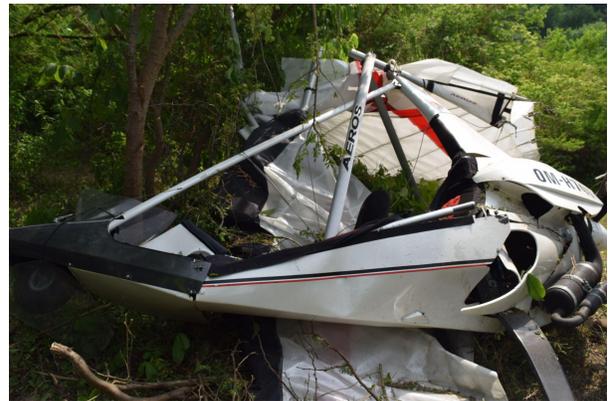
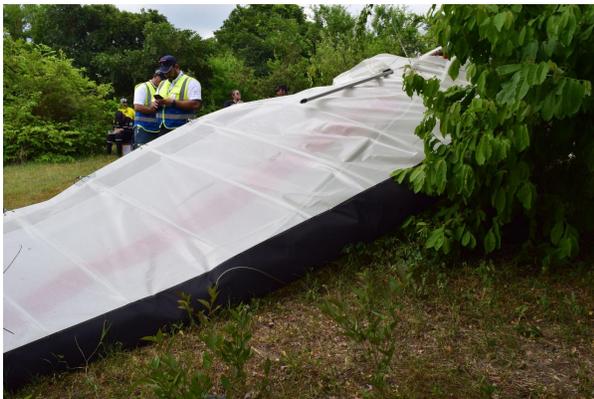
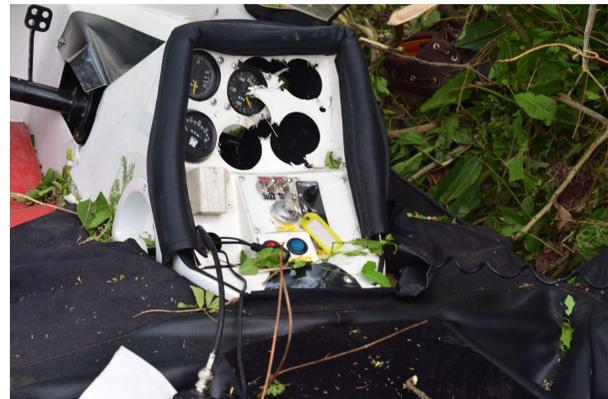
**APÉNDICE 1 FOTOS DE ACCIDENTE**

El vehículo ultraligero producto del impacto con la superficie del terreno sufrió daños estructurales mayores y no se observó esparcimiento de las partes dañadas sobre el terreno.

1.16.3 Se observó específicamente que las roturas de la barra derecha del accionamiento del comando en su extremo superior y el desprendimiento de la tela y su estructura que la conforman, fueron producto del impacto del ultraliviano contra el suelo.

Se puede determinar que el piloto **excedió los límites de diseño estructural**, fallando la estructura en vuelo todo el varillaje de aluminio del ala delta.

Por los resultados observados de los daños estructurales del aluminio y las roturas de la tela, se considera **este factor contribuyente a la ocurrencia de la caída del ultraliviano.**
