**Informe Final del Accidente de la Aeronave YS 243P**  
**Departamento Investigación de Accidentes e Incidentes**  
**AAC de El Salvador**

# **ACCIDENTE DE AERONAVE**

FABRICACION: PIPER AZTEC, MODELO: PA 23-250,

MATRICULA: YS 243P

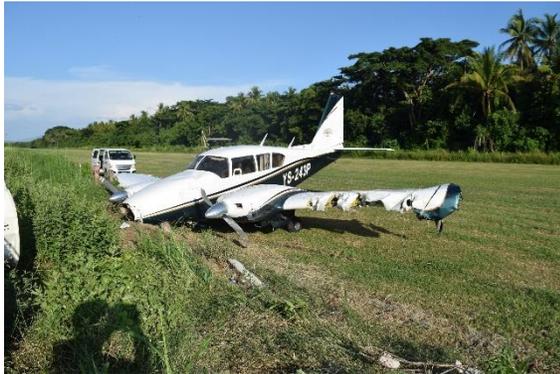
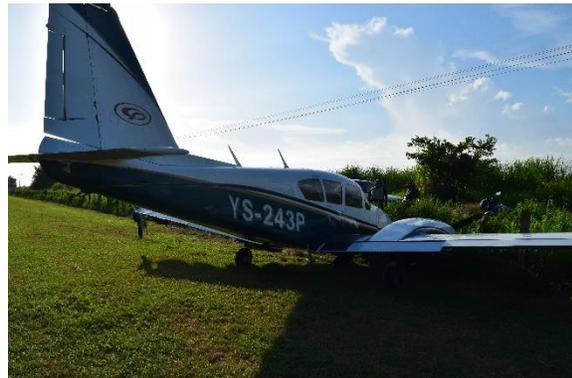
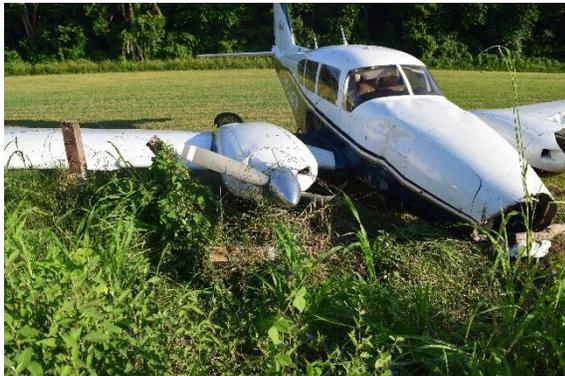
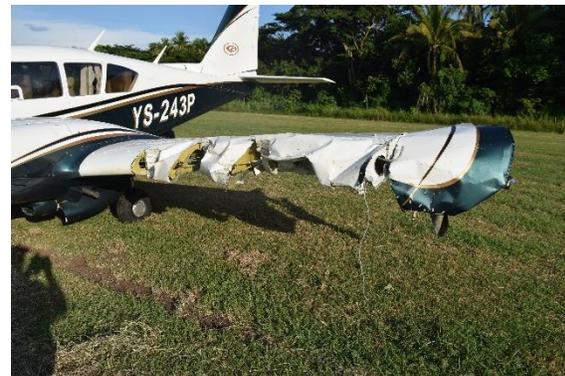
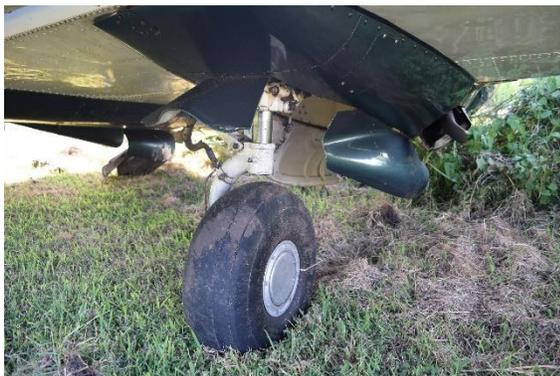
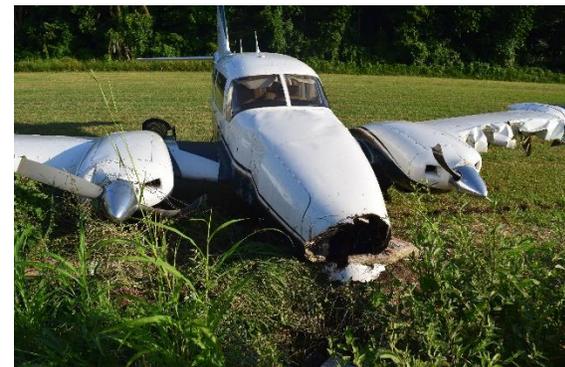
PISTA PUERTO BARILLAS:

1.3.1 Fuselaje: El ala izquierda se encontró con daños severos, cortaduras de la piel y toda la estructura del área del borde de ataque completamente dañado con dobleces. La parte de la nariz o “radome” completamente dañado del material de compuesto. La parte de nariz del fuselaje con dobleces en la estructura de la piel de aluminio. La estructura del tren de nariz completamente quebrada. Los daños del ala fueron causados por los postes de concreto que tiene el cerco de la pista. Dichos postes con alambre de puas esta como seguridad para que no se pasen los animales a la pista.

1.3.3 Hélice: La hélice instalada en el motor posición No. 2 se encontró con una pala doblada completamente hacia atrás, y la hélice instalada en el motor posición No. 1 se encontró con una pala fracturada en su extremo.

1.12.3 La estructura del tren de nariz se fracturo a consecuencia del impacto.
