Informe Final del Accidente de la Aeronave N 95207
Departamento Investigación de Accidentes e Incidentes
AAC de El Salvador

INFORME FINAL

ACCIDENTE DE AERONAVE

Informe Técnico Numero: AAC- 004/21

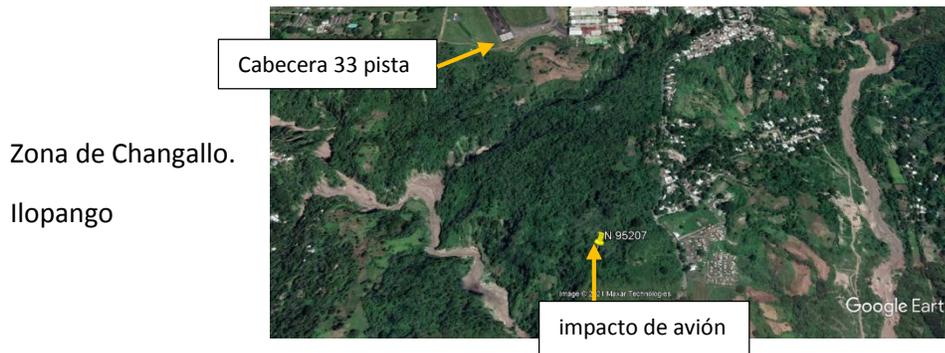
1.12 Información sobre los restos de la aeronave y el impacto.

1.12.1 La aeronave impactó en el ala izquierda con un árbol y el ala se desprendió del fuselaje y quedó suspendida en las ramas del árbol. Quedando en el ala el tanque de combustible y el tren principal izquierdo suspendido en el árbol.

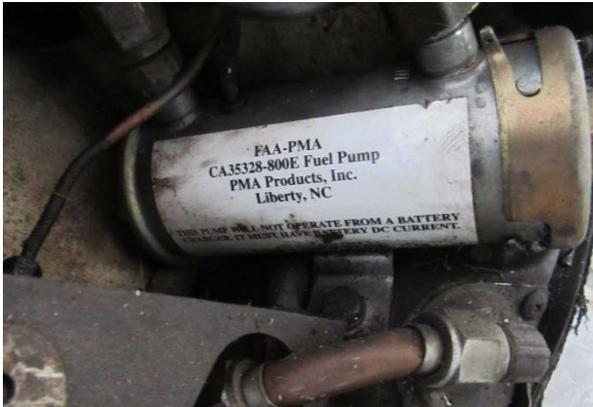
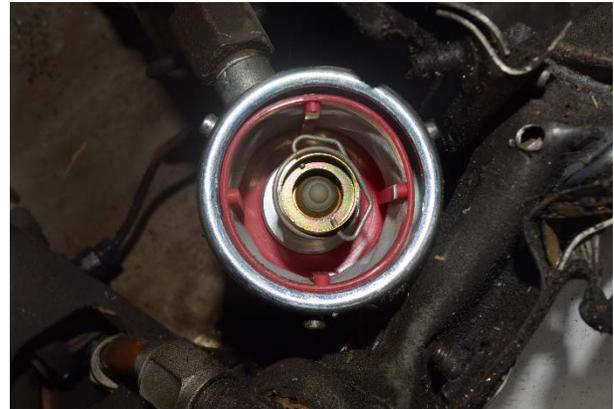
El filtro se encontró limpio.

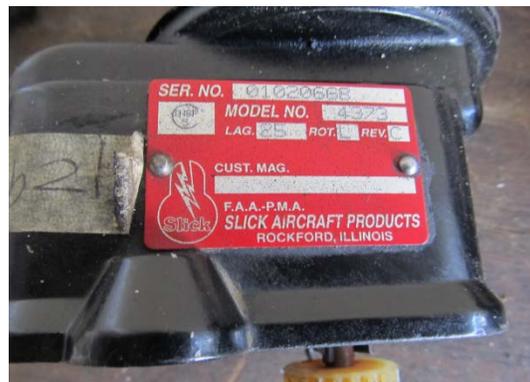
MAGNETOS:

IZQUIERDO	Dual magneto <input type="checkbox"/>	Electronic <input checked="" type="checkbox"/>	Destruído <input type="checkbox"/>
Fabricante	Modelo	P/N	S/N
Slick Aircraft Products	4373		01020668
Impulse Coupling? Si <input checked="" type="checkbox"/> No <input type="checkbox"/>	Funciona? Si <input type="checkbox"/> No <input type="checkbox"/> Desconocido <input checked="" type="checkbox"/>		
Condición de los cables Buenos <input type="checkbox"/> malos <input type="checkbox"/>	Platinos: buenos <input checked="" type="checkbox"/> malos <input type="checkbox"/> Gap: 0.008		
Condición general: No se evidencia daño alguno

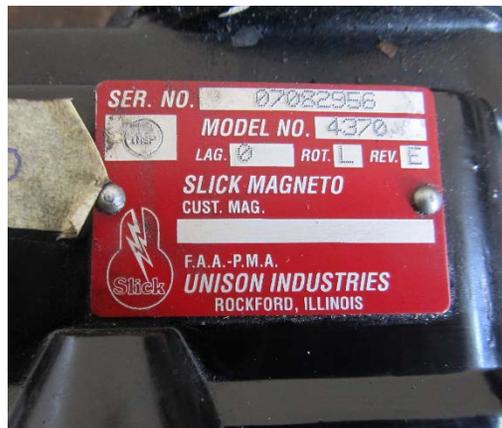
Fabricante	Modelo	P/N	S/N
Slick Magneto /Unison Industries	4370		07082956
Impulse Coupling? Si <input checked="" type="checkbox"/> No <input type="checkbox"/>	Funciona? Si <input type="checkbox"/> No <input type="checkbox"/> Desconocido <input checked="" type="checkbox"/>		
Condición de los cables Buenos <input type="checkbox"/> malos <input type="checkbox"/>	Platinos: buenos <input checked="" type="checkbox"/> malos <input type="checkbox"/> Gap: 0.12		
Condición general: No se evidencia daño alguno

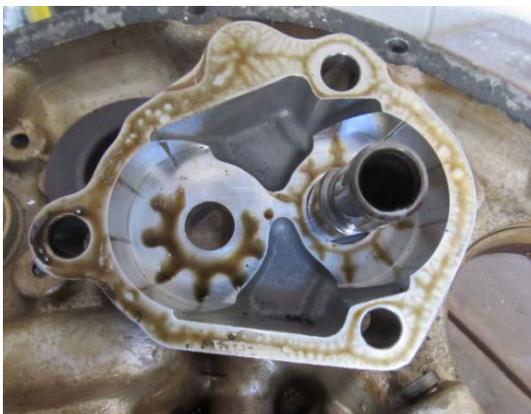
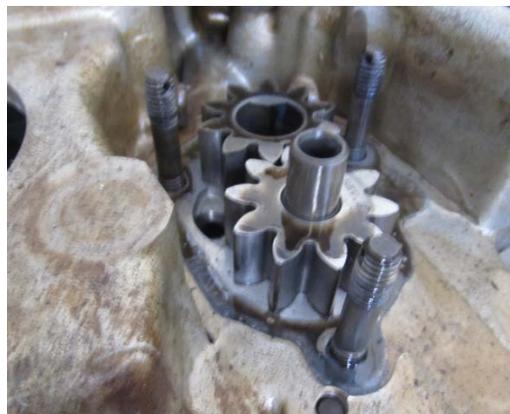
SISTEMA DE LUBRICACION

E) la bomba de aceite se encontró en buenas condiciones, no se observa desgaste.
