# INFORME FINAL ACCIDENTE DE AERONAVE

FABRICACION: CESSNA, MODELO 152, NUMERO DE SERIE: 15285221

MATRICULA: YS 162PE

Informe Técnico Numero: AAC- 002/19

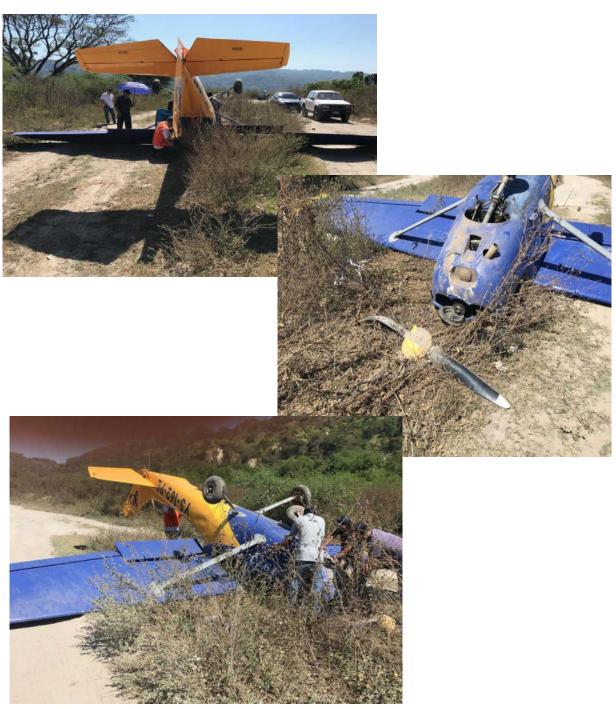
- 1.3.1 <u>Fuselaje</u>: El parabrisa delantero y trasero derecho están quebrados y la estructura del marco trasero con golpe menor. El Soporte del motor (o bancada) y tren de nariz desprendido y roto. La cola con dobladura en el estabilizador vertical y el timón de profundidad, el estabilizador horizontal sin daños externos aparentes. Las alas presentan golpes en el borde de ataque, en los extremos de las alas y en los controles de vuelo. En la cabina de pilotos y el panel de instrumentos no se le observan daños aparentes.
- 1.3.2 <u>Motor</u>: El volante del motor se encontró quebrado, la bancada o soporte del motor de encontró con dobleces y con algunas partes rotas en la estructura tubular.
- 1.3.3 <u>Hélice</u>: Se encontró desprendida del motor y con dobleces en una pala, el spinner completamente golpeado.

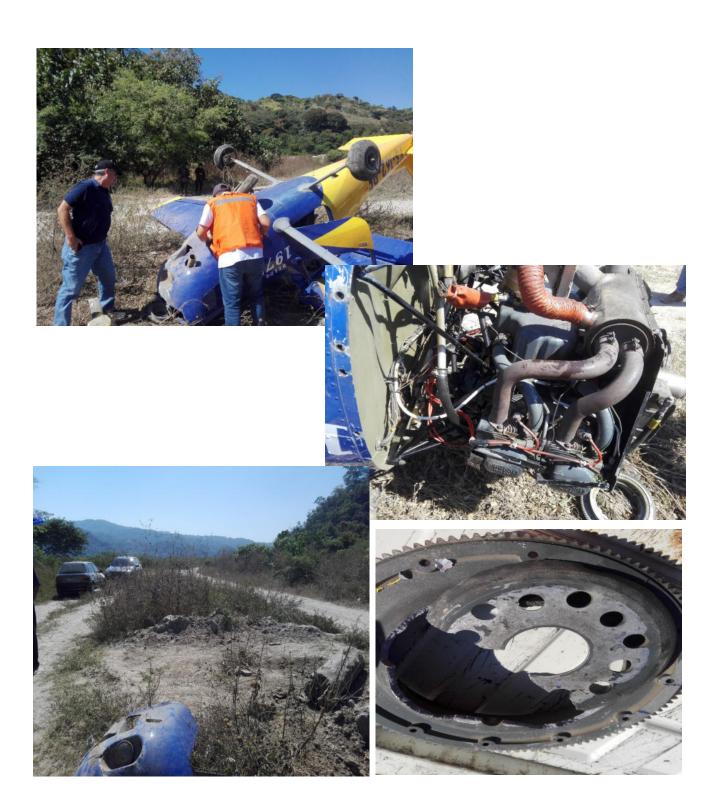
- 1.12.1 La aeronave cuando aterrizo cayó sobre un camino de tierra de paso de camiones areneros, con mucha vegetación a sus alrededores,
- 1.12.2 La aeronave aterrizo de Sur a Norte y en su trayectoria con mucha maleza impacto en su camino con un tronco de árbol seco, que lo cubría la maleza; lo que ocasionó que el avión se invirtiera.
- 1.12.3 Debido al impacto la estructura del avión sufrió daños; desprendiéndose la hélice del motor, quebrándose el tren de nariz, al igual se quebró el soporte del motor, sufrieron golpes ambas alas al igual que la cola, el parabrisa delantero y trasero de material plástico igualmente se quebró.

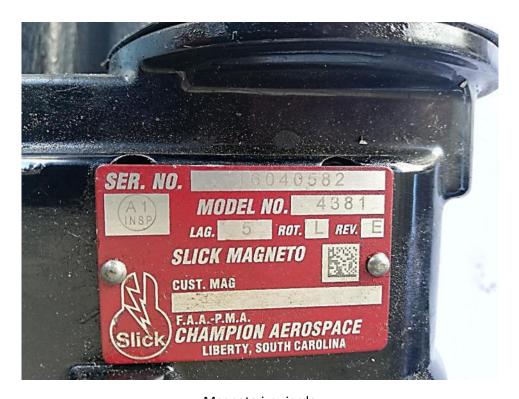
- g) Con todo lo anteriormente encontrado se pudo identificar que la falla del paro del motor en vuelo, fue en la parte interna del motor, en la caja de accesorio y la falla se produjo en el sistema de engrane del magneto izquierdo.

Magneto izquierdo contaminado con aceite

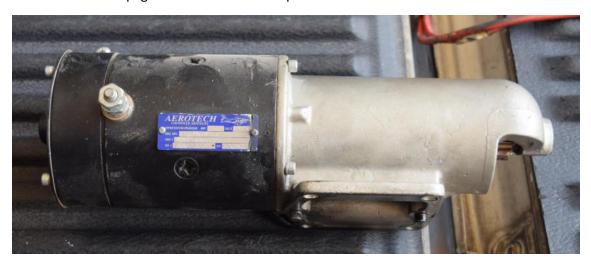
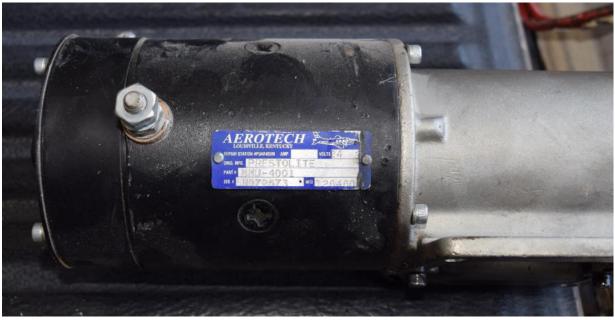
Motor de arranque

La carcasa del motor de arranque presenta un daño puntual por contacto por el volante de inercia, lo cual es consistente con un motor apagado al momento del impacto.

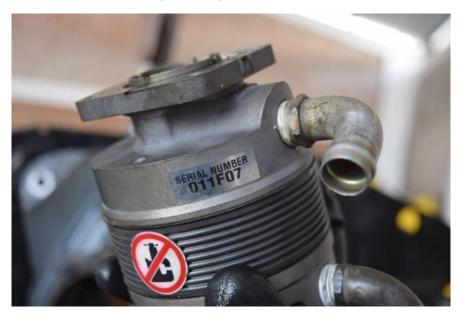
Bomba de vacío

La bomba de vacío se encontró con su eje (drive shaft) fracturado. Éste es un eje fusible, el cual está diseñado para fracturarse y proteger a la bomba en caso de un excesivo torque proveniente de la caja de accesorios del motor. Esta fractura es consistente con una parada repentina del motor.

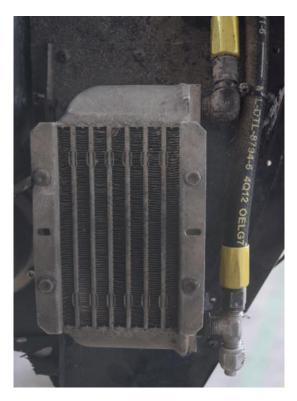
Enfriador de aceite y mangueras normales
