## **INFORME FINAL**

**AAC-ACCID-001-2007**

**ROBINSON R-22 BETA  
MATRICULA HR-ASO**

**LUGAR DEL ACCIDENTE: AEROPUERTO  
INTERNACIONAL ILOPANGO (MSSS)  
EL SALVADOR**

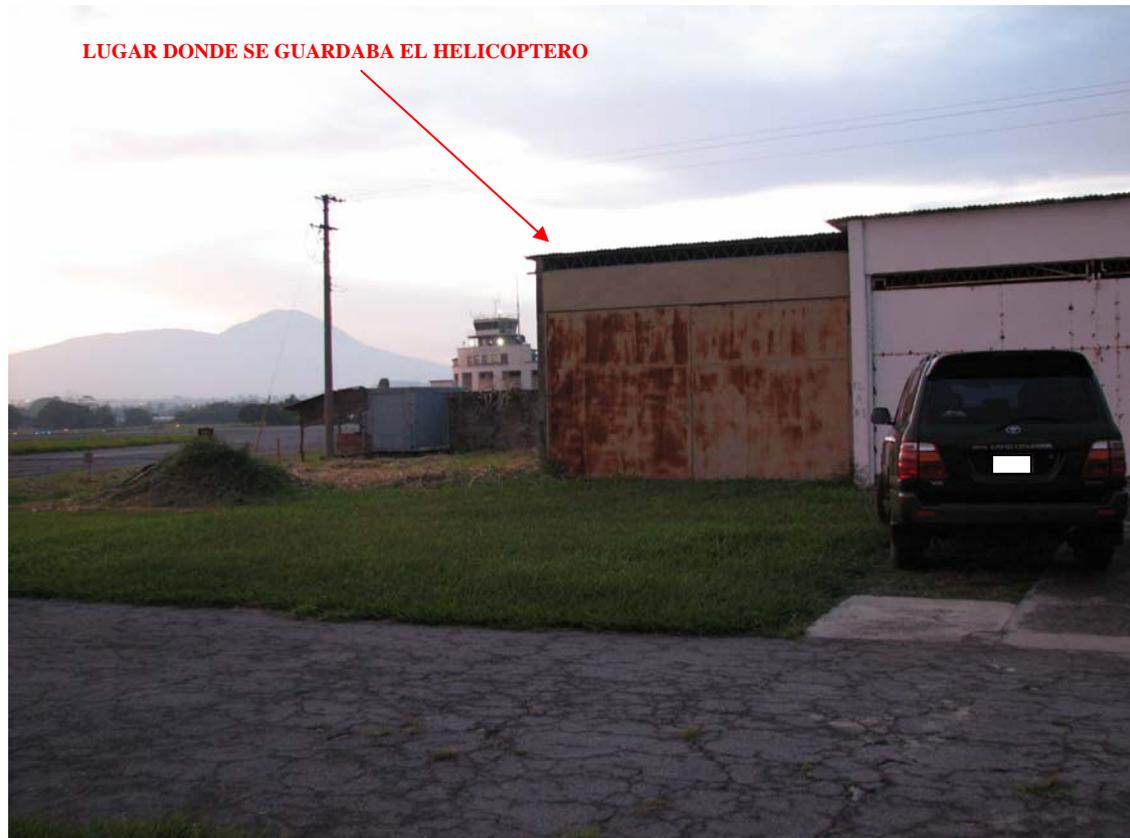
1.9.5. La aeronave era guardada en un área que no cumple los requisitos mínimos de hangar. El lugar donde se resguardaba el helicóptero es similar a una bodega.
