## **INFORME FINAL**

**AAC-ACCID-002-2006**

**- VEHÍCULO ULTRALIVIANO -  
ALA DELTA**

**LUGAR DEL ACCIDENTE: HACIENDA LLANO LARGO,  
CANGREJERA – DEPARTAMENTO DE LA LIBERTAD.**

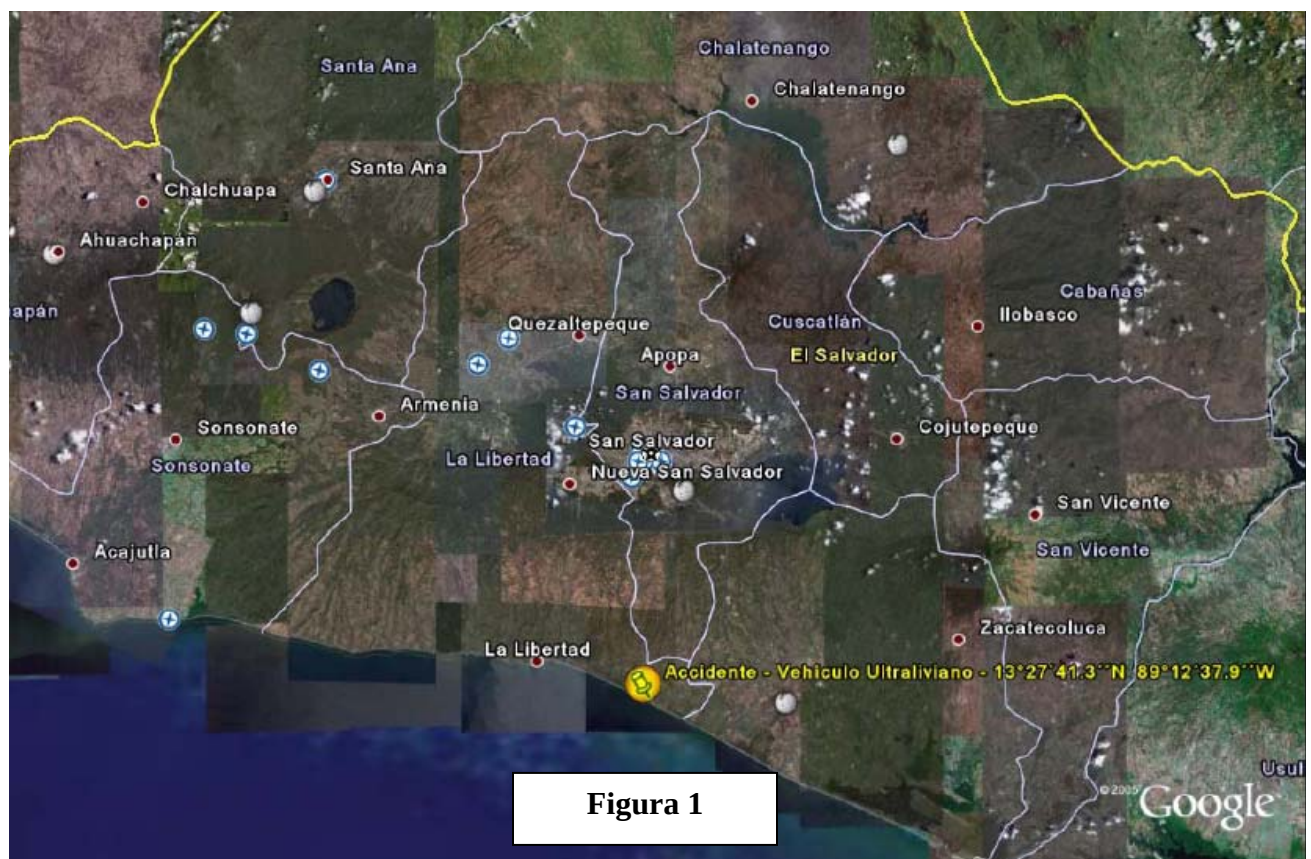
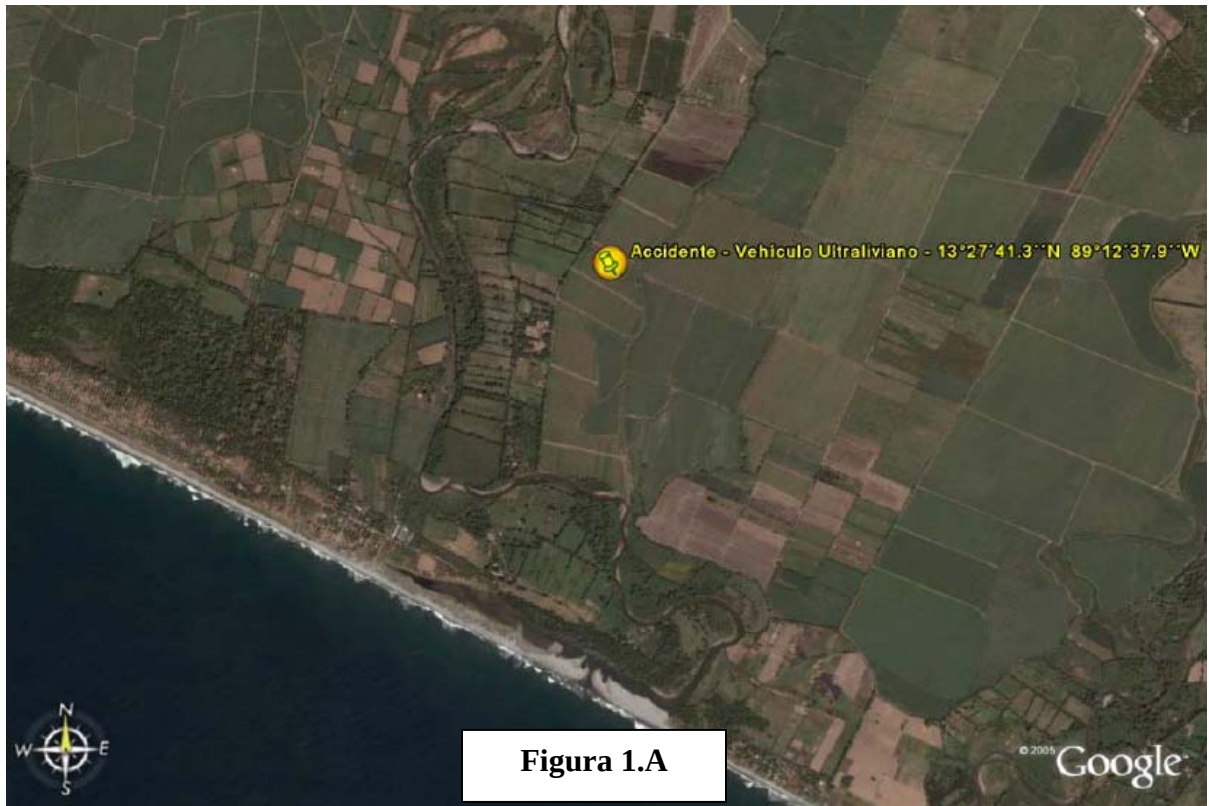
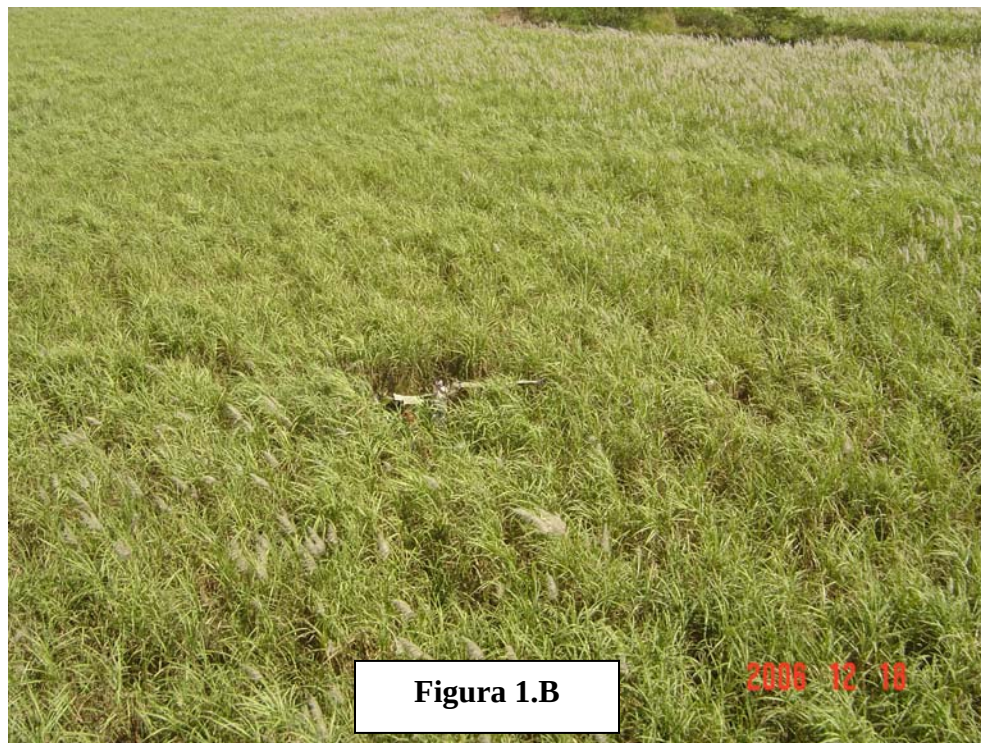
Las coordenadas exactas del accidente son: Longitud: N 13°27'41.3'' y Latitud: W 89°12'37.9'' (ver figura 1, detalle 1.A y detalle 1.B). Aproximadamente unos 16 kilómetros al Oeste del Aeropuerto Internacional El Salvador ubicado en Comalapa.
