COMISIÓN EJECUTIVA PORTUARIA AUTÓNOMA
AEROPUERTO INTERNACIONAL DE ILOPANGO

ESTUDIO AERONÁUTICO

“EXCURSIÓN LATERAL DE PISTA EN EL DESPEGUE”

Enero de 2024

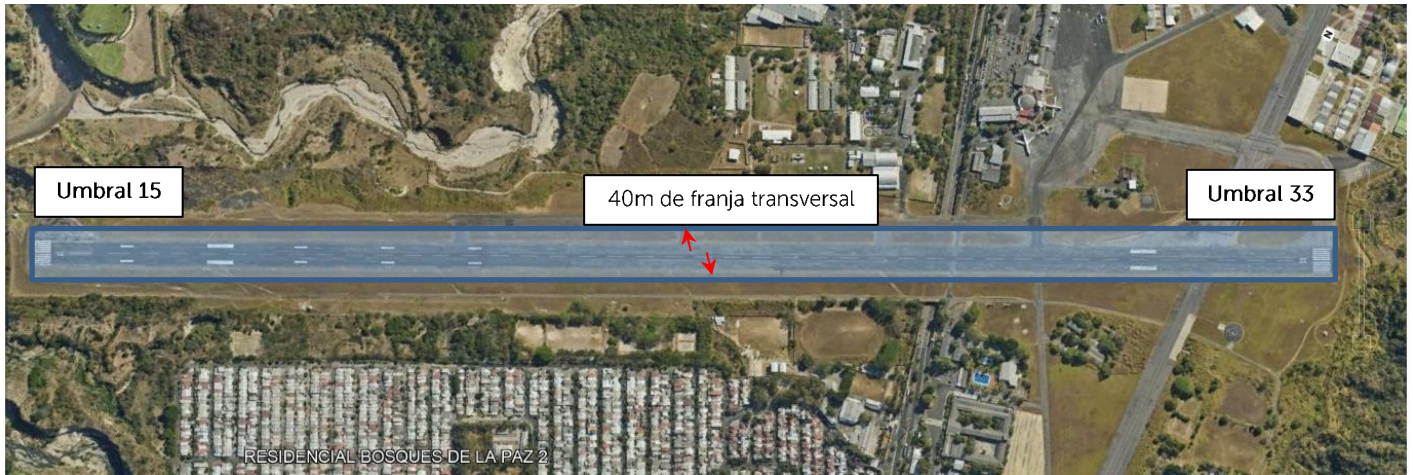
IMAGEN DE REFERENCIA

Designador de pista		Elevación cabecera	Latitud	Longitud	Tipo de pista	Longitud / Ancho
15/33	THR 15	609 metros	13 42 30.83 N	89 07 28.14 W	No precisión	2,240 m / 45 m
	THR 33	616 metros	13 41 25.50 N	89 06 54.84 W	Visual.

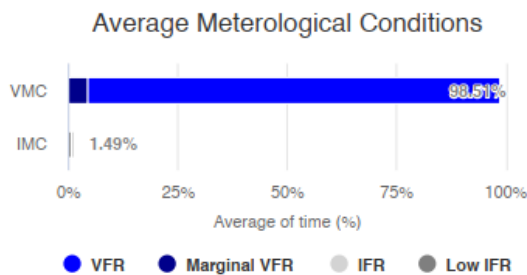
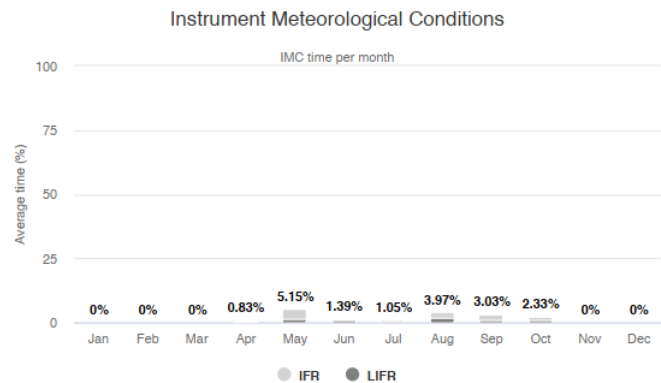
CONDICIONES METEOROLÓGICAS

Fuente: ISTARs OACI

El aeropuerto de Ilopango opera en un 98.52% durante el año en Condiciones Meteorológicas Visuales (VMC) y un 1.48% en Condiciones Meteorológicas por Instrumentos (IMC). (Fuente: Airports briefing iSTARS 4.0 OACI)
